# Besiktningsprotokoll

Anticimex Försäkringsbesiktning i samarbete med Fastighetsbyrån

| Fastighetsadress:<br>Gäsmesta Nybyborg 33 | |

| Besiktningsdatum:<br>2026-08-13 | Protokollnummer:<br>69854120 |

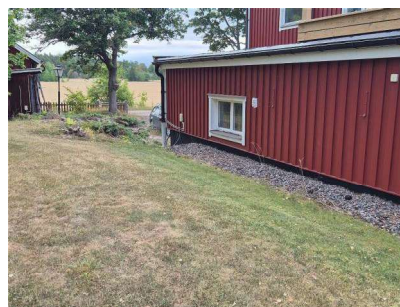
Utvändigt fuktskydd ligger oskyddat ovan mark och delar av marken lutar mot huset.

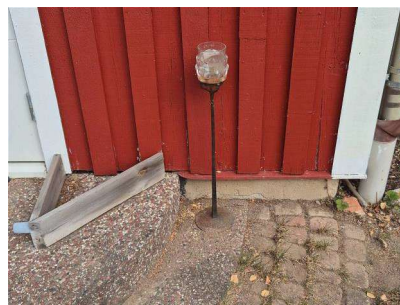
Fasadbeklädningen med tillhörande träkonstruktioner har rötskador, färgsläpp och torrsprickor. Vidare förekommer otäta skarvar.

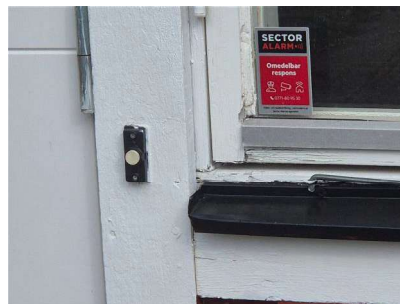
Fönster har färgsläpp och torrsprickor. Vidare är fönsterbleck otäta vid infästningar.

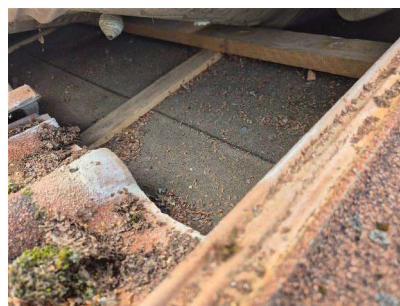
Följande noterades för yttertaket av betongpannor:

- Mosspåväxt finns på betongpannor
- Takfotsplåt finns ej
- Nockband finns ej
- Väderskydd finns inte ovan skorsten

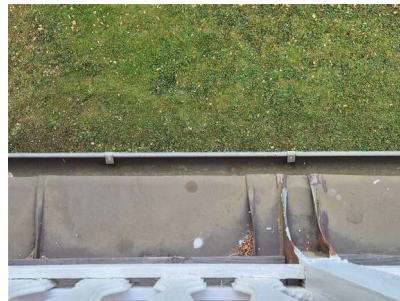
Yttertaket av falsad plåt bedöms vara äldre.

Plåttak har enligt vår bedömning en begränsad livslängd. Eftersom delar av husets taktäckning är äldre har det ett minskat motstånd mot vatteninträngning. Detta i sin tur kan leda till fuktskador på träläkt och vidare ner i underliggande konstruktioner.

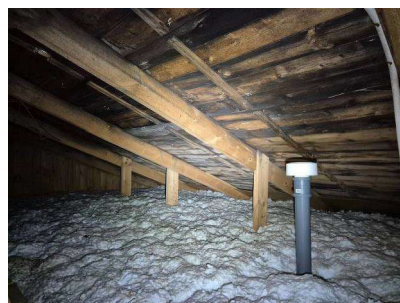
Vid kontroll av den besiktningsbara vinden har fuktvärden under kritisk fuktnivå för mikrobiell tillväxt uppmätts, dock finns mikrobiell påväxt på underlagstak.

Fuktkvoten i underlagstak/takbjälkar uppmättes till cirka 8 %. Det finns risk för mikrobiell tillväxt om den relativa fuktigheten (RF) i den omgivande luften är över 75 %. I furuvirke motsvarar det en fuktkvot (FK) på 17 %.

Den upptäckta mikrobiella påväxten på underlagstaket är ett tecken på att vinden har tillförts eller tillförs fukt inifrån bostaden. Observera att besiktning av bostadens ventilationssystem inte har ingått i uppdraget.

För att komma tillrätta med detta kan fukttillförseln inifrån bostaden behöva minskas. Det kan göras genom att ventilationen i bostaden förbättras samt att eventuella otätheter i vindsbjälklaget (tak-/väggvinklar, taklucka med mera) tätas. Läs gärna bifogat Anticimex faktablad om ouppvärmda vindsutrymmen för tips och råd.

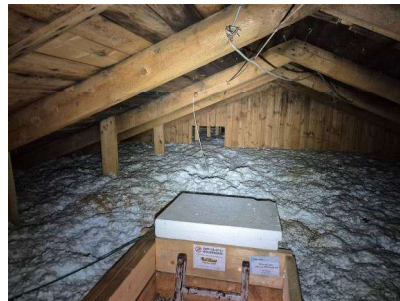
Vindsutrymmet ovan köket och matplatsen gick inte att besikta eftersom landgång saknas. Vidare kunde inte vinden ovan farstuvisten kontrolleras då lucka saknas, samt gick inte delar av underlagstaken att besikta på grund av parallelltak.

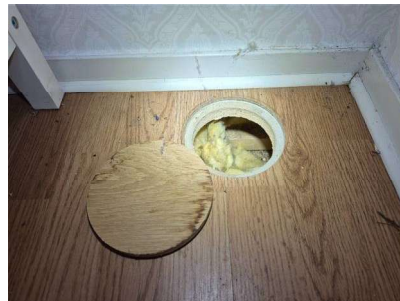
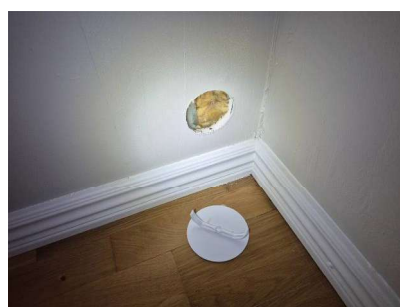
Delar av grundläggningen består av betongsulor/betongplattor utan underliggande isolering och med ett uppreglat isolerat golv dikt an betongen. Vidare förekommer påreglade isolerade källaryttersväggar. Dessa är att betrakta som riskkonstruktioner.

Vid kontroll av konstruktion uppmättes fuktvärden under kritisk nivå för mikrobiell tillväxt och normal lukt upplevdes. Kontroll genomfördes i två befintliga provhål:

- Golv, entréhall: FK 12 % och RF 59 %
- Vägg, vardagsrum: FK 15 % och RF 73 %

Befintliga golv- och väggkonstruktioner riskerar att drabbas av fuktskador på grund av naturlig fuktpåverkan. Detta i sin tur kan leda till mikrobiella skador (angrepp av mikroorganismer) som kan resultera i att mikrobiell lukt sprids till boendemiljön. Om väggsyllarna är tryckimpregnerade kan även en kemisk lukt förekomma.

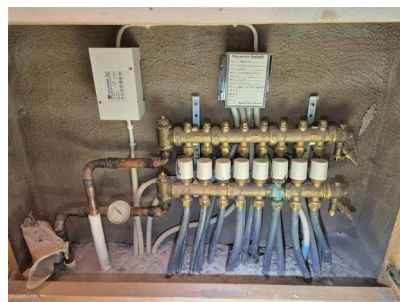
Golvvärmefördelare saknar vattentät botten.

När det saknas ökar risken för att ett läckage inte upptäcks i tid.

För att lättare upptäcka eventuella läckage kan förslagsvis ett vattenlarm installeras kring installationen. Vidare bör man undvika för mycket lösöre/bohag kring rören.

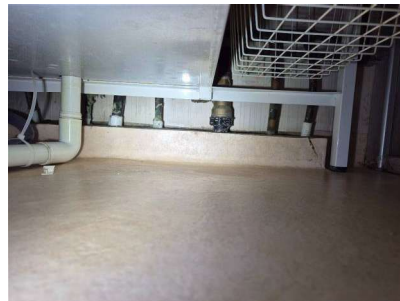
Våutrymmet är äldre och har passerat tiden för sin tekniska livslängd.

- Rörgenomföringar finns i golv
- Otätheter förekommer i mattskarvar

Eftersom funktionen, som innebär att ytskiktet/tätskiktet ska vara vattentätt, kan vara nedsatt finns en ökad risk att vatten tränger igenom med vattenskador i omkringliggande konstruktioner som följd.

Läs gärna mer på [www.bkr.se](http://www.bkr.se), [www.gvk.se](http://www.gvk.se) och [www.sakervatten.se](http://www.sakervatten.se) vid val av framtida våtrumsentreprenör.

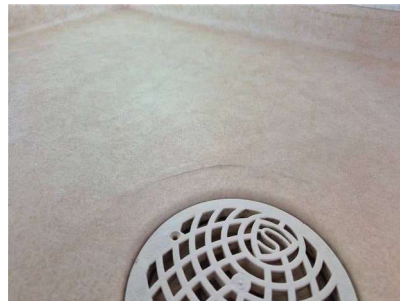
Våtutrymmet är äldre och har passerat tiden för sin tekniska livslängd.

- Spricka finns i plastmatta
- Toalettstolen är skruvad och inte limmad
- Fönster är placerad vid plats för bad
- Otäta skarvar förekommer

Eftersom funktionen, som innebär att ytskiktet/tätskiktet ska vara vattentätt, kan vara nedsatt finns en ökad risk att vatten tränger igenom med vattenskador i omkringliggande konstruktioner som följd.

Läs gärna mer på [www.bkr.se](http://www.bkr.se), [www.gvk.se](http://www.gvk.se) och [www.sakervatten.se](http://www.sakervatten.se) vid val av framtida våtrumsentreprenör.

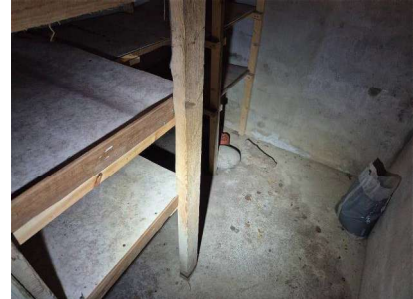
Trädetaljer i kontakt med betonggolv och källarvägg.

Elanläggningen i utrymmet är äldre.

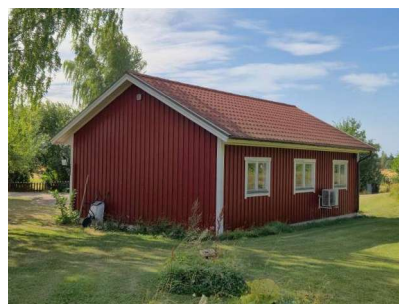
Marken lutar mot garaget och kondensvatten från luftvärmepumpens utedel leds inte bort från grunden.

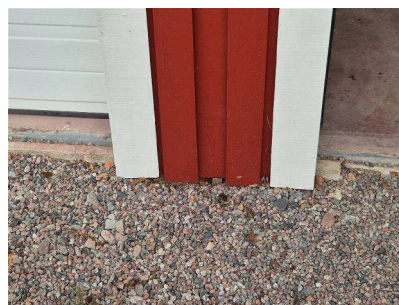
Fasadbeklädnaden med tillhörande träkonstruktioner har färgsläpp och torrspäckor. Vidare finns mindre rötskador i enstaka brädor samt förekommer otäta skarvar.
