# Besiktningsprotokoll

Anticimex Försäkringsbesiktning i samarbete med Fastighetsbyrån

| Fastighetsadress:<br>Bergkullevägen 466 | |

| Besiktningsdatum:<br>2026-08-14 | Protokollnummer:<br>69868288 |

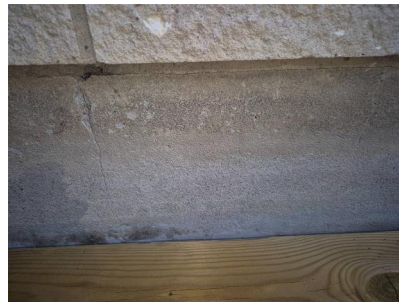
Sprickor finns i sockel.

Dessa bedöms inte ha lett till bakomliggande skador.

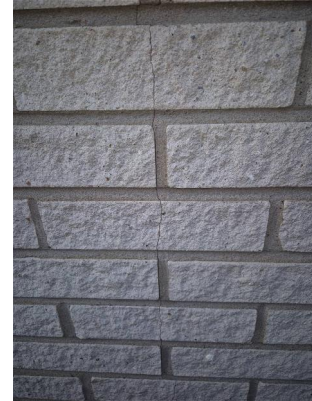
Mindre spricka noteras i nedre fasad av kalksandsten

Denna bedöms inte ha lett till bakomliggande skador.

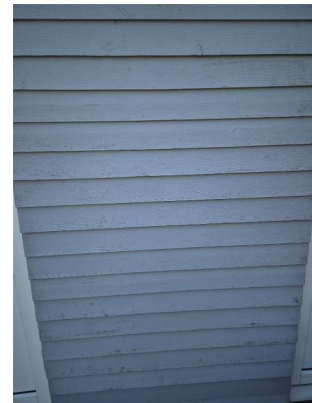
Fasadbeklädnad av liggande träpanel uppvisar behov av tvätt i första hand.

Mindre brist som räknas till naturligt underhåll.

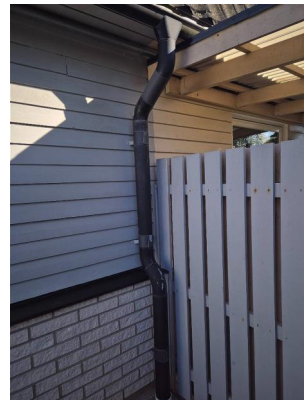
Fals på stuprör vänd mot fasad.

Lövsilar saknas.

Avsaknad av lövsilar ökar risken för täppt takavvattning och översvämning.

Falsen på stuprören kan med fördel vändas ut från fasaden för att lättare se om röret blivit skadat efter vinterns påfrestningar samt för att undvika skador på fasad vid ett eventuellt läckage.

Montage av självrensande och utanpåsittande lövsilar rekommenderas.

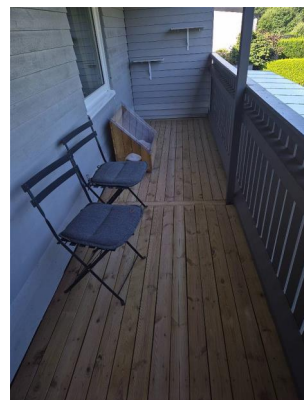
Papptäckning under balkongtrall är svår att besiktiga.

I framtiden rekommenderas att dela trallen i sektioner för att göra den besiktningsbar.

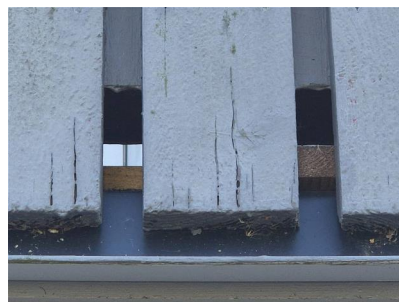
Balkongräcke uppvisar begynnande rötskador i nederdel.

Mindre brist i nuläget.

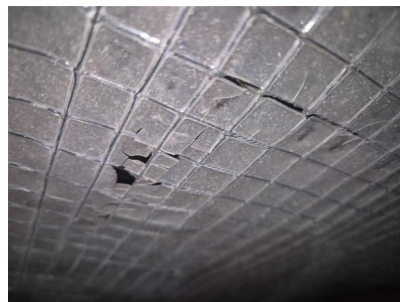
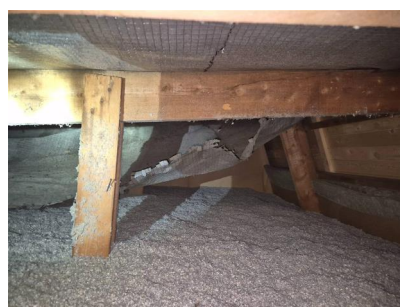
Större del av underlagstak (låglutande del) består av armerad underlagsduk som är original 1972.

Underlagsduken är skör, uppvisar flera skador och har delvis släppt helt.

Underlagstakets skick ökar risken för framtida skador.

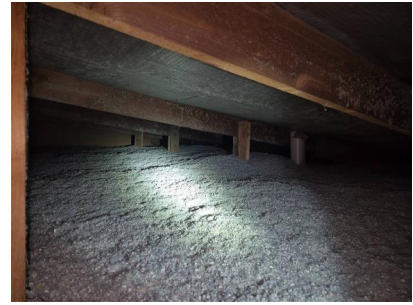
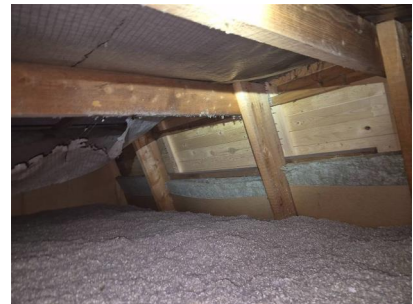
Vindsutrymmet besiktgas endast från invändig lucka.

Vindsutrymmet är lågt och saknar besiktningsbar landgång.

Fuktkvoten uppmättes från luckan i takstolar. Uppmätt fuktkvotsvärde var vid besiktningsstillfället <8%. Risk för mikrobiell påväxt börjar vid 17%.

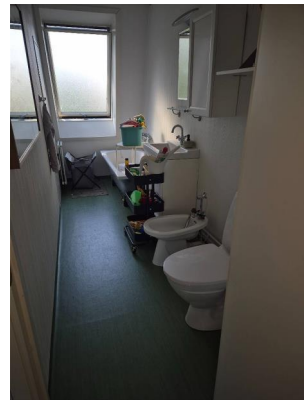
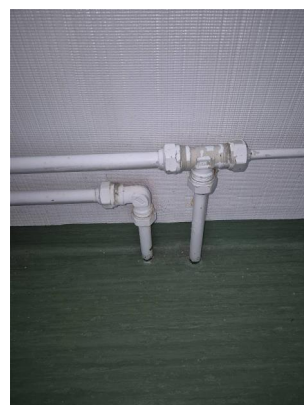
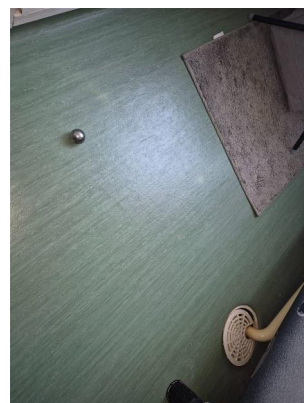
Våtutrymmet har äldre yt-/tätskikt.

Ålderstigen och rostangripen gjutjärnsbrunn.

Fönster olämpligt placerat i duschzonen, fuktrelaterade färgsläpp noteras på fönsterfoder.

Rör genomföringar förekommer genom golvet.

Plant golvfall med lokala bakfall förekommer.

Ovanstående noteringar innebär ökad risk för fuktskador.

Nästkommende ägare bör planera för en åldersrelaterad renovering av utrymmet framöver.

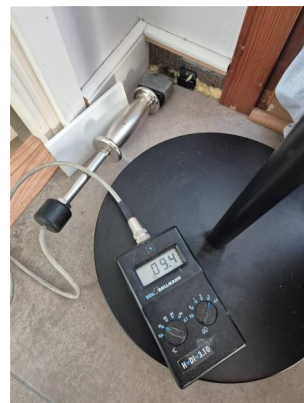
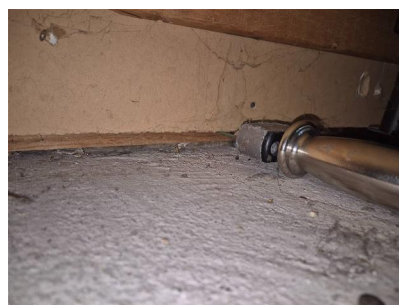
Vid kontroll av väggssyllar uppmättes fuktvärden under kritisk nivå för mikrobiell tillväxt och normal lukt upplevdes.

Fuktkvoten uppmättes till 8-9%. Risk för mikrobiell påväxt börjar vid 17%.

Syllar vilar mot betongplattan utan synligt mellanliggande fuktskydd vilket räknas som riskkonstruktion sett ur fukt/luftsynpunkt.

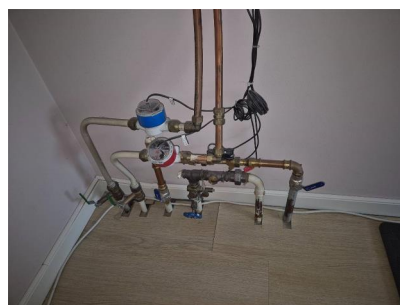
Rörslits saknar vattentät botten.

En rörslits ska ha en vattentät botten och vara försedd med skvallerrör. När det saknas ökar risken för att ett läckage inte upptäcks i tid. Det kan leda till fuktskador i omkringliggande konstruktioner.

På ytskikt av laminat syns "resning" i skarv vid rörgenomföringar. Inga förhöjda fuktindikationer kunde uppmätas vid besiktningstillfället varpå dessa bedöms vara äldre skador.

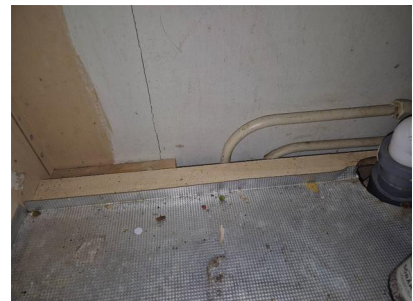
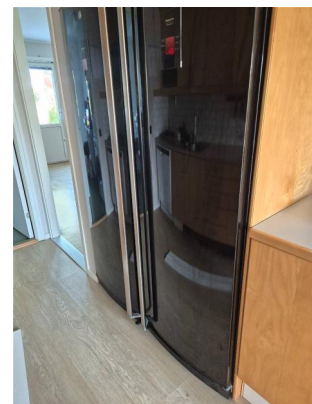
Fuktskydd saknas helt under vitvaror och är ofullständig i diskbänksskåp.

Utan fuktskydd är det svårt att upptäcka läckage. Vatten kan då tränga in i omkringliggande konstruktioner och orsaka fuktskador.

För att upptäcka eventuella läckage, installera godkända fuktskydd.

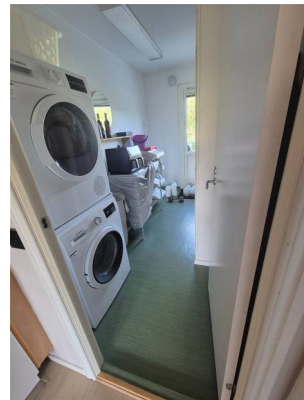
Våutrymmet har äldre yt-/tätskikt.

Äldre golvbrunn av rostangripet gjutjärn.

Eftersom funktionen, som innebär att ytskiktet/tätskiktet ska vara vattentätt, kan vara nedsatt finns en ökad risk att vatten tränger igenom ytskiktet/tätskiktet med vattenskador i omkringliggande konstruktioner som följd.

Vid kommande renoveringar bör även äldre golvbrunnar bytas ut.

Viktigt att man följer gällande branschregler för våutrymmen vid nästkommande renovering.

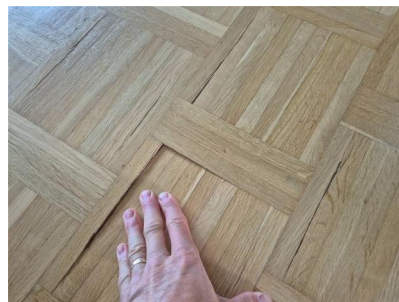
Golv av parkett sviktar och glipar mot underliggande betongplatta.

Mindre brist.
