# Besiktningsprotokoll

Anticimex Försäkringsbesiktning i samarbete med Fastighetsbyrån

| Fastighetsadress:<br>Ek Lilla Heden 1 | |

| Besiktningsdatum:<br>2026-08-11 | Protokollnummer:<br>69864471 |

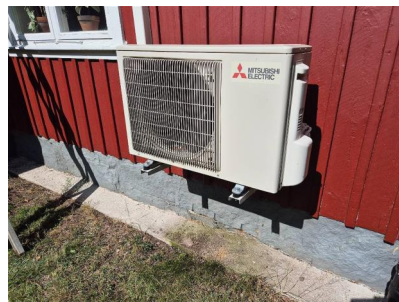
Kondensvatten från luftvärmepumpens utedel leds inte bort från husgrunden. Detta medför ökad risk för att vatten tränger in i anslutande konstruktioner, vilket i sin tur kan leda till fuktrelaterade skador. Observera att besiktning av byggnadens värmesystem eller värmepumpen inte har ingått i uppdraget.

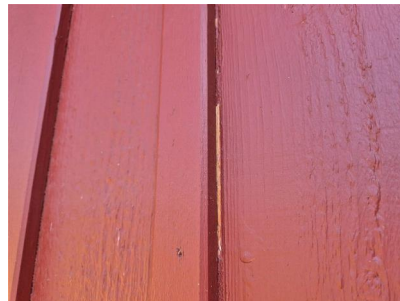
Fasadpanelen är i behov av målning/underhåll.

Fasadbeklädnad och träkonstruktioner där målningsbehov finns kan få fukt- och rötskador på grund av sämre vattenavvisande förmåga. För att öka livslängden på fasadbeklädnaden rekommenderas målning och underhåll.

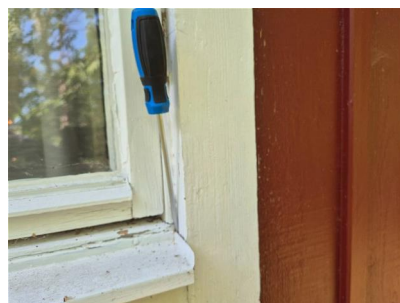
Fönsterbleck är otäta vid infästningar.

Eftersom fönsterblecken är otäta finns risk att vatten rinner in i väggen vilket i sin tur kan leda till fuktskador i väggkonstruktionen.

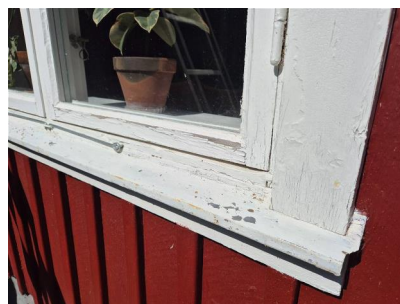
Fönster är i behov av målning/underhåll.

Fönsterbågar och fönsterkarmar där målningsbehov finns riskerar att få fukt- och rötskador på grund av sämre vattenavvisande förmåga.

För att öka livslängden på fönster rekommenderas målning och underhåll.

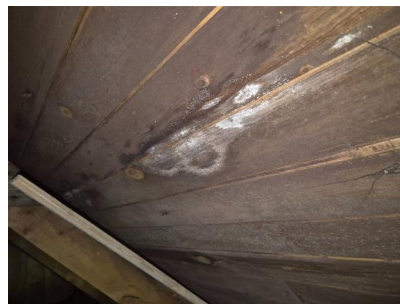
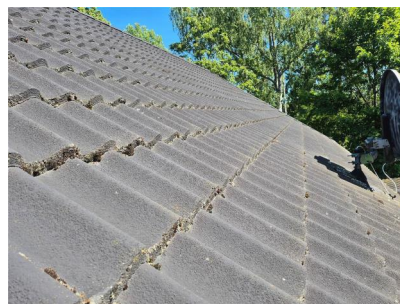
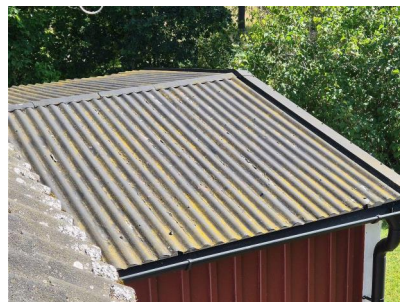
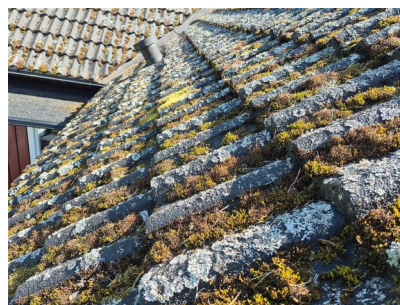
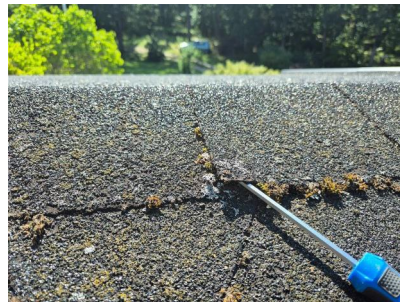
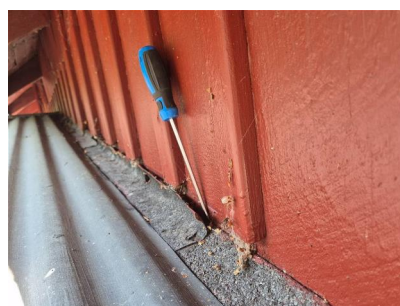
Husets tak har brister.

Pånockvindens underlagstak finns spår av fuktgenomslag utifrån.  
Yttertaket är äldre och mossor finns på betongpannorna.  
Takpappen på uterummet har lokalt släppt från underlaget.  
Korrugerad plåt är äldre och spikskallar har tappat kontakten med plåten, bristfälligt avslut mellan takplåt och husfasad med otätheter.  
Vid ogynnsamt väder har vatten trängt in i uterummet utmed husfasaden.

Rekommederar att ni kontaktar takläggare för en fördjupad undersökning gällande yttertaken samt ovanstående noteringar.

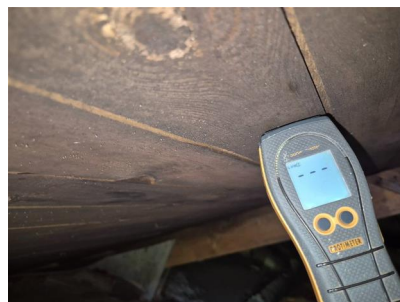
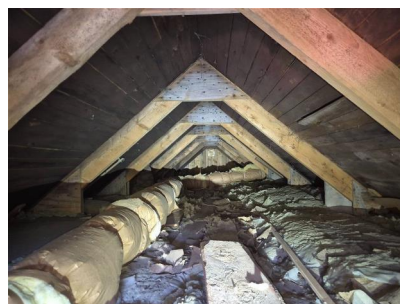
Vid kontroll av vinden uppmättes fuktvärden under kritisk fuktnivå för mikrobiell tillväxt.

Fuktkvoten i underlagstak uppmättes till mindre än 10%.

Gränsvärdet för mikrobiell tillväxt är 17% i fuktkvot. Detta värde varierar över årstiderna och utomhusklimatet.

Befintlig mikrobiell påväxt uppstod troligtvis innan ventilationsanläggningen installerades.

Rekommenderar att hålla vinden under uppsikt och utföra fuktkvotsmätning främst vintertid så inte fuktkvoten överstiger gränsvärdet.

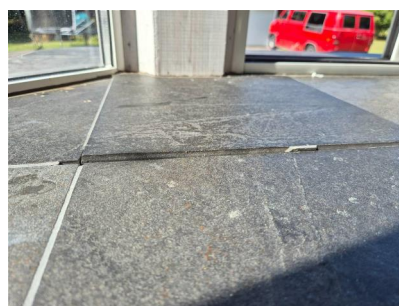
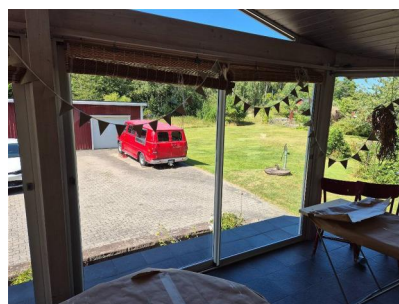
Klinkerplatta har släppt från underlaget och har formförändring. Klinkerplattor har släppt från underlaget. Vissa skjuvdörrar är tröga att öppna och stänga.

Rekommenderar att kontakta fackman för översyn och åtgärd av ovanstående noteringar.

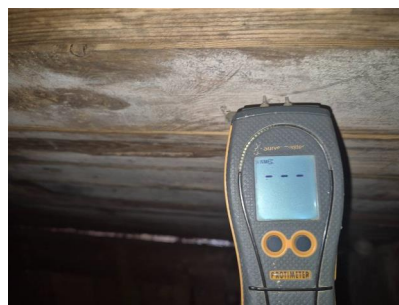
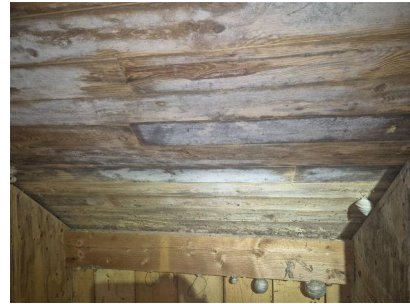
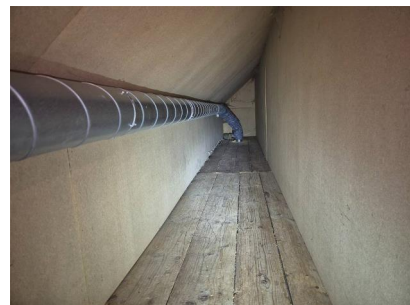
Vid kontroll av sidovindar uppmättes fuktvärden under kritisk fuktnivå för mikrobiell tillväxt.

Fuktkvoten i underlagstak uppmättes till mindre än 10%.

Gränsvärdet för mikrobiell tillväxt är 17% i fuktkvot. Detta värde varierar över årstiderna och utomhusklimatet.

Befintlig mikrobiell påväxt uppstod troligtvis innan ventilationsanläggningen installerades.

Rekommenderar att hålla vinden under uppsikt och utföra fuktkvotsmätning främst vintertid så inte fuktkvoten överstiger gränsvärdet.

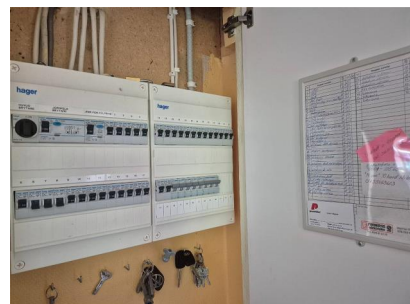
El-centralen har jordfelsbrytare och gruppförteckning.

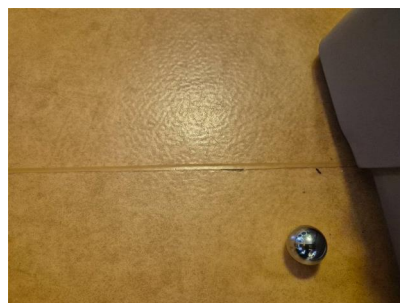
Lokalt finns öppen mattskarv i golvet.  
Golvlutning är lokalt plan. (Kontrollerat med stålcula).
