# Besiktningsprotokoll

Anticimex Försäkringsbesiktning i samarbete med Fastighetsbyrån

| Fastighetsbeteckning:<br>Vingåkers-Vannala 3:27 | |
| Fastighetsadress:<br>Björkhagsvägen 10 | |

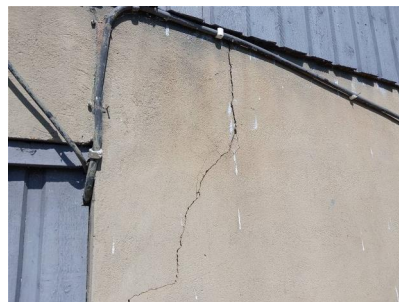
Sprickor finns i sockel.

Dessa bedöms inte ha lett till bakomliggande skador.

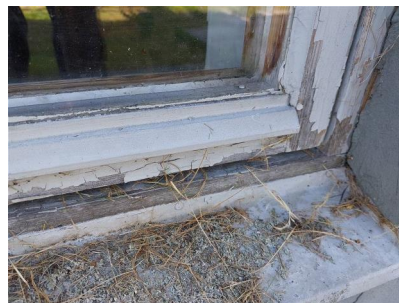
Lokalt behov av målning och underhåll förekommer av fönster.

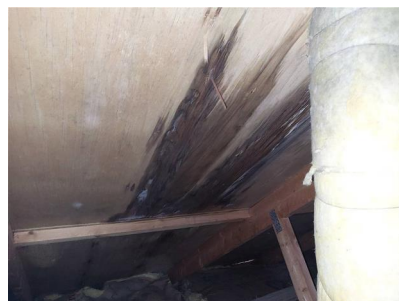
Underlagstaket består av träfiberskivor.

Eftersom underlagstaket består av träfiberskivor utan yttre täckning av papp under takbeklädningen, finns risk vid ogynnsam väderlek att regnvatten/snö tränger in i skivskarvar med läckage på vindsutrymmet som följd. Med tiden kan även träfiberskivorna drabbas av fuktskador.

Underlagstaket har fuktfläckar, dessa bedöms ha uppstått innan takomläggningen.

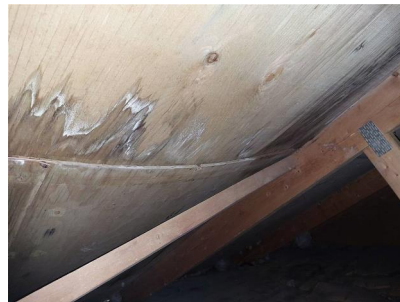
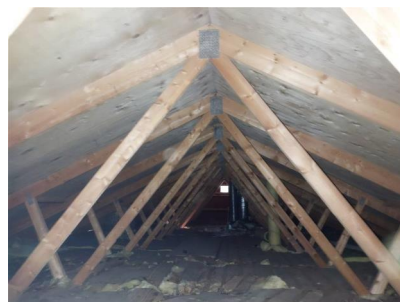
Vid kontroll av vinden uppmättes fuktvärden under kritisk fuktnivå för mikrobiell tillväxt och en normal lukt upplevdes.

Risk för mikrobiell tillväxt föreligger om den relativa fuktigheten (RF) i den omgivande luften är över 75 % vilket i furuvirke motsvarar en fuktkvot (FK) på 17 %. Fuktkvoten i underlagstak/takbjälkar uppmättes till 8%.

Detta värde varierar dock under året beroende på årstid och utomhusklimat.

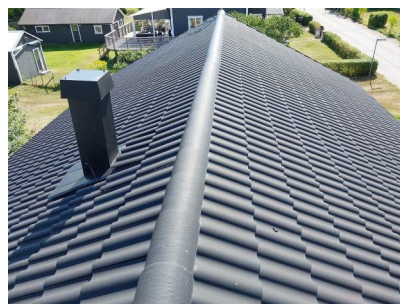
Se information under "vind", i övrigt inget att notera.

Taket är besiktat från marken samt via takstege.

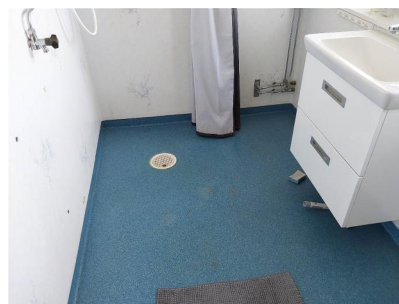
Våtutrymmet har äldre yt-/tätskikt med bland annat äldre golvbrunn, otäta skruvhål i vägg samt rörgenomföringar i vägg.

Eftersom funktionen, som innebär att ytskiktet/tätskiktet ska vara vattentätt, kan vara nedsatt finns en ökad risk att vatten tränger igenom ytskiktet/tätskiktet med vattenskador i omkringliggande konstruktioner som följd.

Fuktindikering i utrymmet gav inga förhöjda fuktindikationer.

Våtrummet i huset bedöms vara renoverat någon gång på slutet av 70-talet eller under 80-talet. Det har därmed passerat den tekniska livslängd som beräknas för dess material, framöver bör man planera för en renovering av detta utrymme.

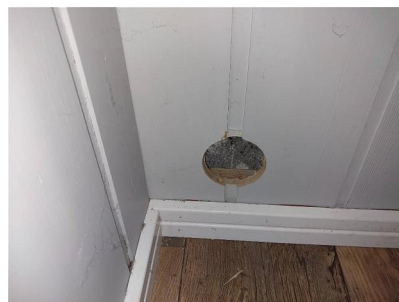
Källare har påreglade ytterväggar och uppreglat golv.

Befintlig golv och väggkonstruktion och eventuella väggsyllar riskerar att drabbas av fuktskador på grund av naturlig fuktpåverkan. Detta i sin tur kan leda till mikrobiella skador (angrepp av mikroorganismer) som kan resultera i att mikrobiell lukt sprids till boendemiljön. Om golv och väggkonstruktion och syllar är tryckimpregnerade kan även en kemisk lukt förekomma.

Vid kontroll av konstruktionen uppmättes fuktvärden under kritisk nivå för mikrobiell tillväxt och normal lukt upplevdes.

Risk för mikrobiell tillväxt föreligger om den relativa fuktigheten (RF) i den omgivande luften är över 75 % vilket i furuvirke motsvarar en fuktkvot (FK) på 17 %. Fuktkvoten uppmättes till 10%.

Ett provborrhål togs upp i väggen som består av träpanel och bakomliggande träreglar.

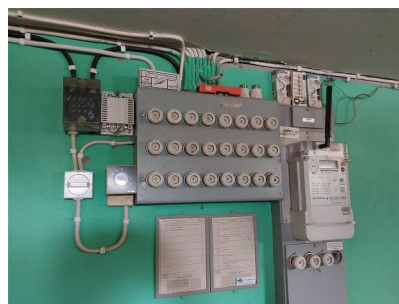
Jordfelsbrytare finns ej.

Det finns inget krav att hus byggda före år 2000 ska ha jordfelsbrytare. Jordfelsbrytaren minskar dock risken för personskador och brand orsakade av elanläggningen.

Kontakta en elektriker för kontroll och åtgärd.
