**Fastighetsuppgifter**

Löjtnantshjärtat 14

Jesper Svedbergsvägen 17

| Uppdragsnummer | WA8774 |

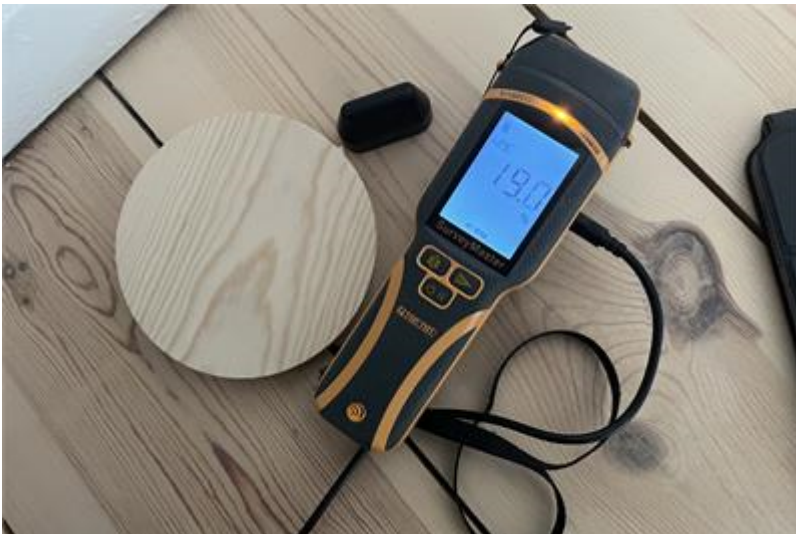
| Byggnadsdel | Gillestuga |
| Konstruktionsdel | Uppreglat golv |
| Konstruktionsuppbyggnad | Furugolv, reglar/isolering, pallning, betong |

Konstruktionskontrollen utfördes i äldre provhål i Gillestugan, det uppmätta fuktvärden var 19-20%FK i pallkloss mot betonggolvet. Det kritiska gränsvärdet för mikrobiell tillväxt brukar anges till 17% fuktkvot (FK). Ingen avvikande lukt upplevdes.

Notera att stickprovsmässig undersökning är utförd samt att mätvärden normalt sett kan variera över årstiderna. För att säkert fastställa konstruktionens kondition och fuktstatus måste en mer omfattande undersökning utföras.

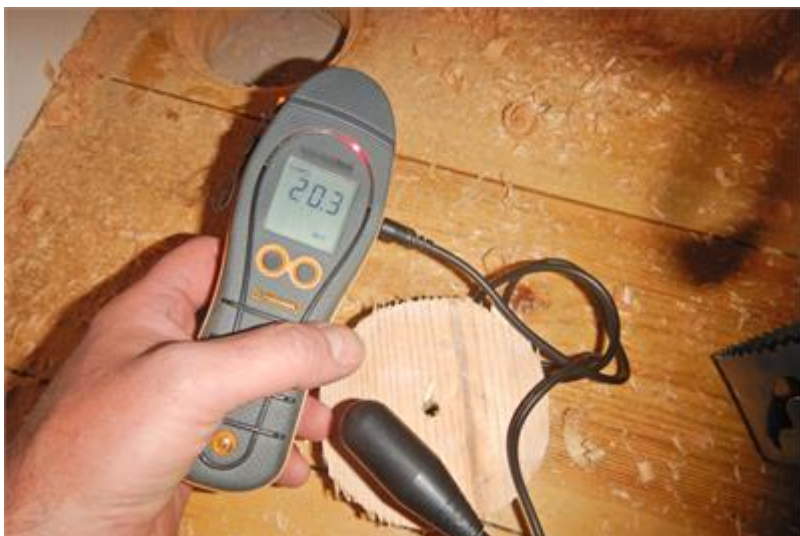
| Byggnadsdel | Sovrum 4 |
| Konstruktionsdel | Uppreglad golvkonstruktion |
| Konstruktionsuppbyggnad | Grovgjuten betong med uppregling, okänd förekomst av isolering samt ca 48mm golvbrädor. |

Vid kontroll av konstruktion uppmättes 21%FK i undersida av golvbräden och 84%RF i konstruktionen

Konstruktionen bedöms ha haft högre fuktbelastning före dräneringsåtgärder.

Det kritiska gränsvärdet för mikrobiell tillväxt brukar anges till ca 15-17% fuktkvot (FK) eller ca 70-75% i relativ luftfuktighet (RF).

Undertrycksventilering av konstruktionen kan ev. vara möjlig efter utprovning.

Notera att stickprovsmässig undersökning är utförd samt att mätvärden normalt sett kan variera över årstiderna. För att säkert fastställa konstruktionens kondition och fuktstatus måste en mer omfattande undersökning utföras.
