# Besiktningsprotokoll

Anticimex Överlåtelsebesiktning av småhus - nivå 1

| Fastighetsbeteckning:<br>Ryttaren 14 | |

| Besiktningsdatum:<br>2026-08-13 | Protokollnummer:<br>69869991 |

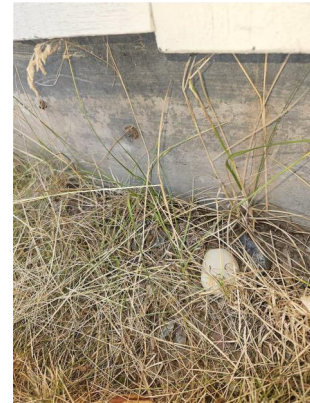
Sockel är inklädd med mineritskivor.

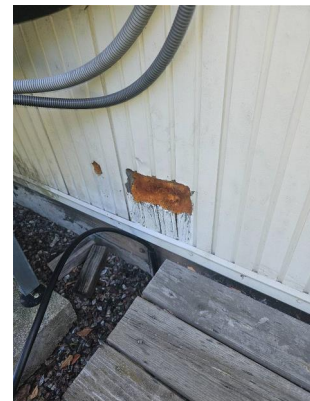
Det förekommer otätheter i plåtfasaden

Otätheterna medför en ökad risk för att fukt tränger in bakom fasaden vilket i sin tur kan orsaka fuktskador.

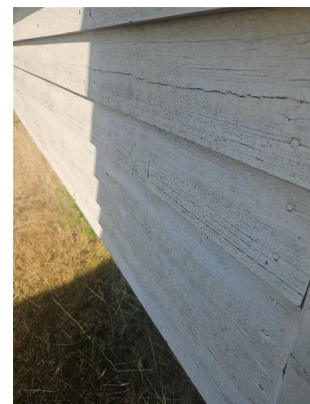
Fasadpanelen är i behov av målning/underhåll.

Fasadbeklädnad och träkonstruktioner där målningsbehov finns riskerar att få fukt- och rötskador på grund av sämre vattenavvisande förmåga. För att öka livslängden på fasadbeklädnaden rekommenderas målning och underhåll. I samband med ommålning rekommenderas att de rötskadade panelbrädorna byts ut.

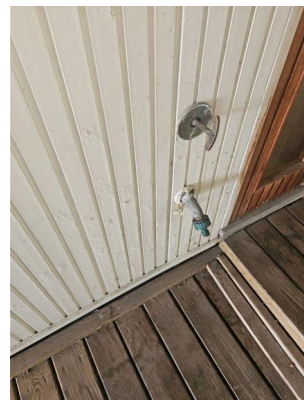
Vattenutkastaren är inte frostsäker.

När vattenutkastaren inte är frostsäker ökar risken för att den ska frysa sönder och orsaka vattenskada.

Byt till självdränerande vattenutkastare vilket innebär att den är frostsäker.

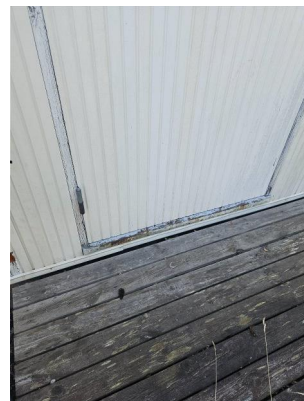
Tröskelbleck är otäta vid infästningar.

Eftersom tröskelblecken är otäta finns risk att vatten rinner in i väggen vilket i sin tur kan leda till fuktskador i väggkonstruktionen.

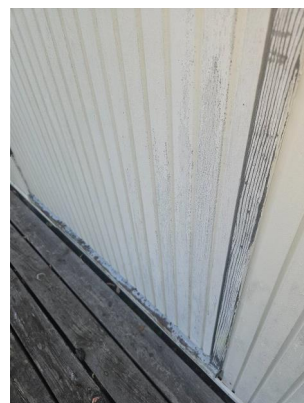
Dörrar har färgsläpp och torrsprickor.

Dörrar där målningsbehov finns riskerar att få fukt- och rötskador på grund av sämre vattenavvisande förmåga.

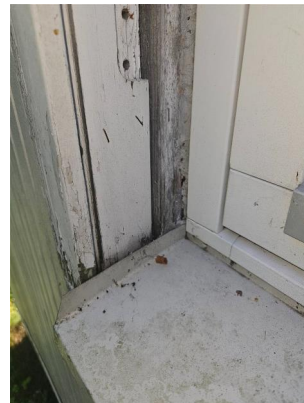
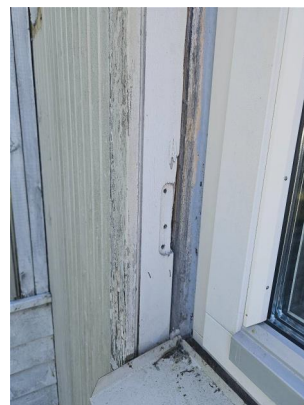
Det förekommer fönsterbleck som har otätheter vid infästningar och ett fönsterbleck sitter lös. Fönstersmygar saknas.

Eftersom fönsterblecken är otäta finns risk att vatten rinner in i väggen vilket i sin tur kan leda till fuktskador i väggkonstruktionen.

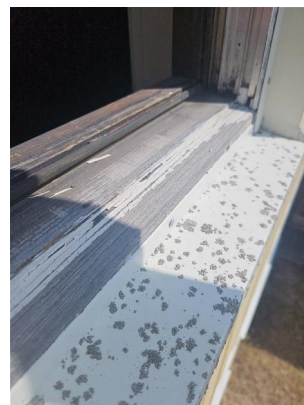
Fönster är i behov av målning/underhåll. Fönster i sovrum på övreplan går inte att stänga.

Fönsterbågar och fönsterkarmar där målningsbehov finns riskerar att få fukt- och rötskador på grund av sämre vattenavvisande förmåga.

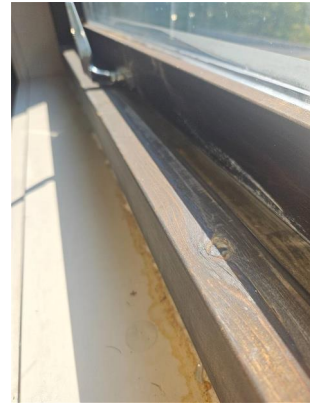
Isolerglas är äldre.

Befintliga fönster är äldre vilket betyder att tätningen mellan fönsterrutorna kan vara sämre. Detta kan leda till att missfärgning/imma kan uppstå mellan glasrutorna.

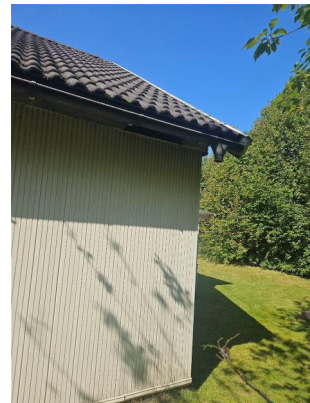
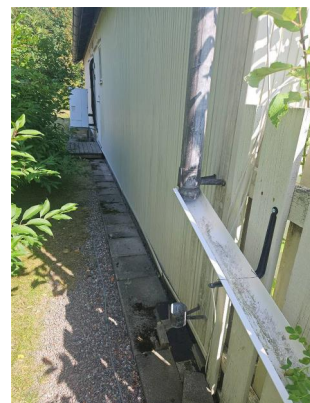
Stuprör saknas på framsidan och stuprör på baksidan avslutas nära husliv.

Eftersom stuprör saknas och avslutas nära husliv utsätts fasaden och grunden för ökad fuktbelastning, vilket i sin tur kan leda till fuktskador i bakomliggande konstruktioner.

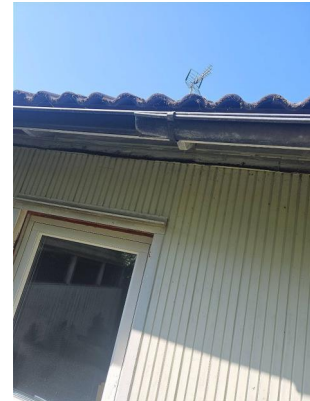
Hängrännor är rostiga och läcker.

Rostskadade hängrännor leder ofta till läckage, vilket i sin tur innebär risk för fuktskador på fasad, sockel och i bakomliggande konstruktioner.

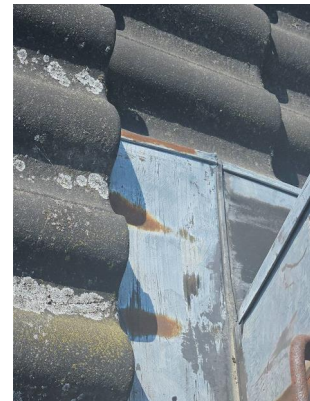
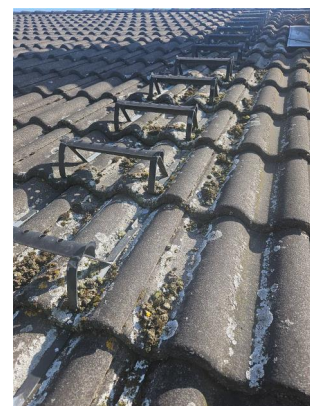
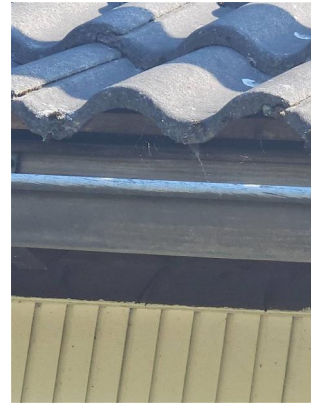
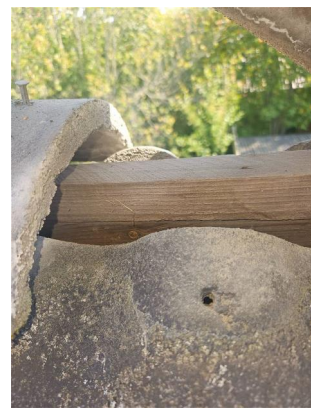
-Äldre plåtdetaljer på yttertaket är inte utbytta i samband med takrenoveringen.

-mossa finns lokalt på takpannor.

-takfotsplåtar saknas.

-nocktätning saknas.

-Underlagspappen är bristfälligt uppdragen mot vindskivor.

Brister i taktäckningen kan leda till att regn- eller smältvatten tränger ner i underliggande takkonstruktion och orsakar fuktskador.

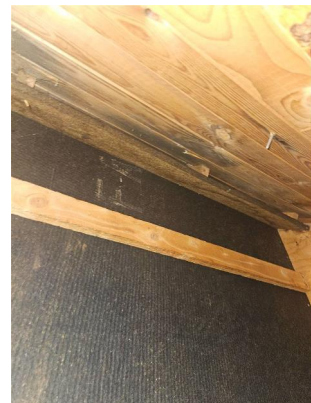
Noterar äldre fuktfläckar på underlagstaket i ena sidovinden.

Noterade fuktfläckar uppstod innan takomläggningen.

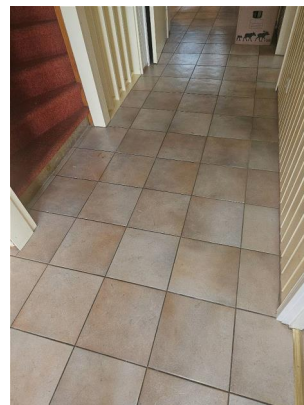
Det förekommer klinkerplattor som har släppt från underlaget ("Bom").

Felet som uppstått är att vidhäftningen mellan klinker och underlag har upphört. Sk "bom/ bomljud".

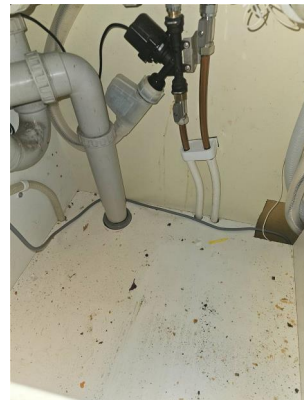
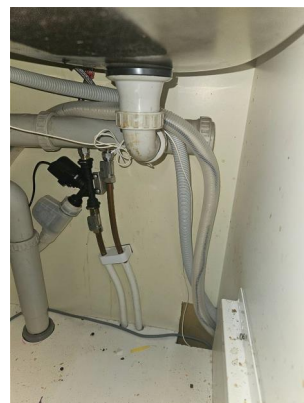
Fuktskydd saknas i diskbänksskåp och under kyl/frys. Avloppsslangen är inte klamrad.

Utan fuktskydd är det svårt att upptäcka läckage från rörledningar. Vatten kan då tränga in i omkringliggande konstruktioner och orsaka fuktskador. När slangar/ ledningar inte är klamrad är detta en risk ur fuktsynpunkt. Risk finns att rörkopplingar lossnar och vatten strömmar ut över golvet, med fuktrelaterade skador som möjlig följd i omkringliggande konstruktioner.

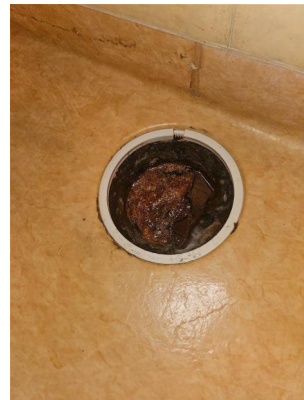
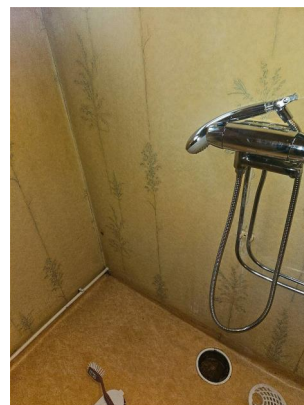
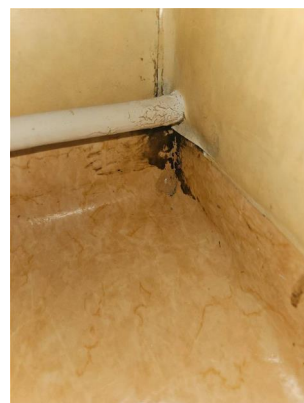
- Äldre gjutjärnsbrunn som ligger nära vägg.
- Rör genomföringar och otäta skruvhål finns i vägg i utrymme för dusch.
- Fönster finns i utrymme för dusch.
- plastmatta på golv/vägg har defekter.

Utrymmet är äldre och har passerat tiden för sin tekniska livslängd.

Renovering av utrymmet rekommenderas. Kontakta en behörig våtrumsentreprenör för en renovering. I samband med renoveringen bör omkringliggande konstruktioner kontrolleras för att upptäcka eventuella följdskador.

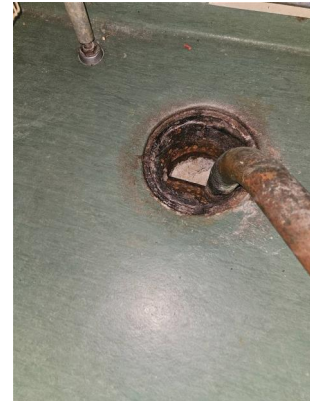
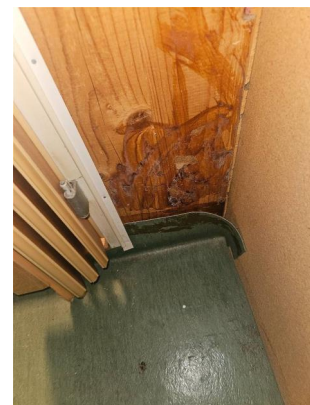
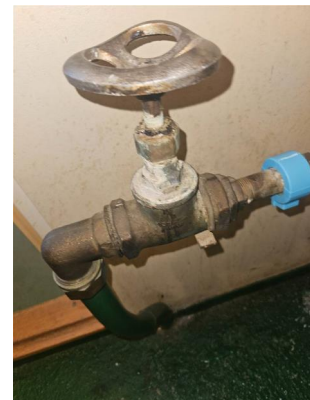
Utrymmet är äldre och har passerat tiden för sin tekniska livslängd.

-Äldre gjutjärnsbrunn.

-plastmatta har släppt vid golvbrunnen och på vägg in mot kök.

-äldre rörkopplingar som har oxiderat.

Renovering av utrymmet rekommenderas. Kontakta en behörig våtrumsentreprenör för en renovering. I samband med renoveringen bör omkringliggande konstruktioner kontrolleras för att upptäcka eventuella följdskador.

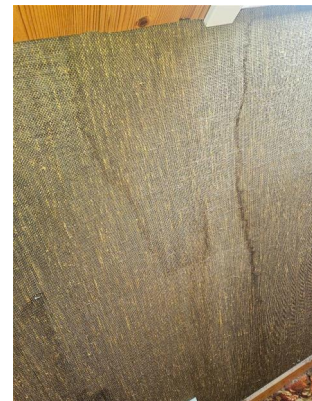
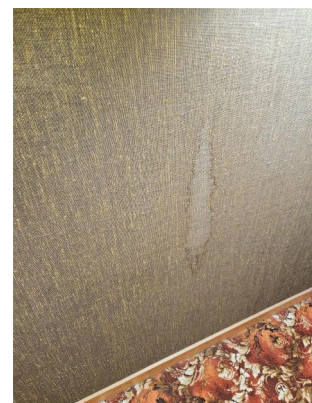
Väggen under takfönster har fuktfläckar.

Bedöms inte ha någon bakomliggande skada.

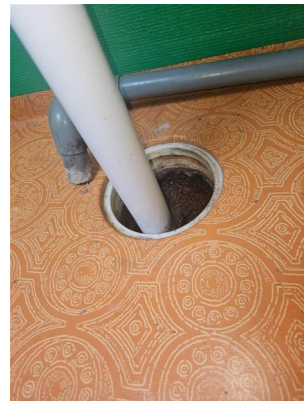
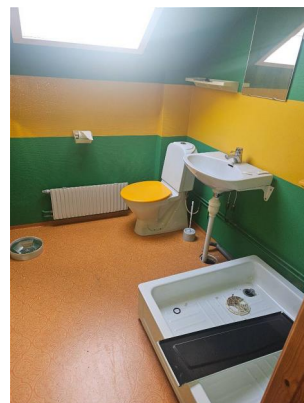
Utrymmet är äldre och har passerat tiden för sin tekniska livslängd.

-äldre gjutjärnsbrunn.

-golvlutning är bristfälligt och mattan har släppts vid golvbrunnen.

-klämring sitter lös i golvbrunnen.

Renovering av utrymmet rekommenderas. Kontakta en behörig våtrumsentreprenör för en renovering. I samband med renoveringen bör omkringliggande konstruktioner kontrolleras för att upptäcka eventuella följdskador.

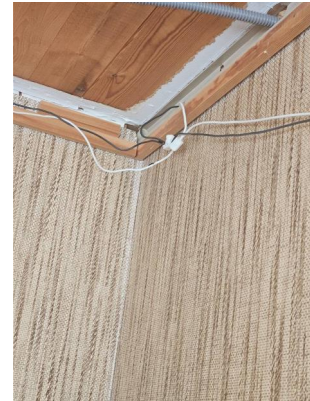
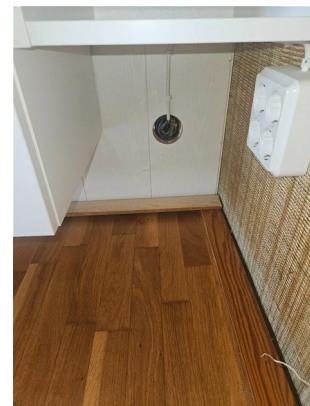
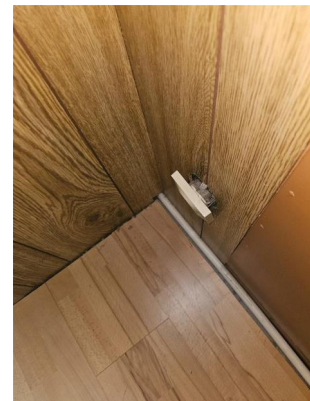
Elinstallationen i huset har enligt vår bedömning uppenbara brister.

- Lösa kablar noteraas.
- El- uttag saknas skyddslock och några uttag är lösa.
- Jordade och ojordade eluttag finns i samma rum.

Elinstallationen i huset är en säkerhetsrisk som kan orsaka både personskador och brand. Observera att besiktning av bostadens elsystem inte har ingått i uppdraget.

Kontakta en elektriker för kontroll och åtgärd.

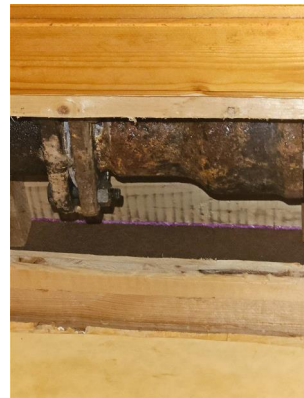
Äldre gjutjärnsstammar och golvbrunnar.

Gammal rostig gjutjärnsbrunn ökar risken för läckage med fuktskador som följd.

Se även muntliga upplysningar att det läcker från badrummet på övreplan (se bild).

Vi rekommenderar att du kontaktar en fackman för en fördjupad undersökning.
