# Besiktningsprotokoll

Anticimex Försäkringsbesiktning i samarbete med Fastighetsbyrån

| Fastighetsadress:<br>Hölö Solbacken 13 | |

| Besiktningsdatum:<br>2026-07-07 | Protokollnummer:<br>69781949 |

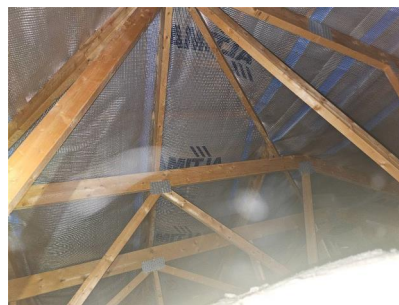
Underlagstaket består av plastfolie.

Eftersom underlagstaket består av plastfolie kan det finnas risk vid ogynnsam väderlek att regnvatten/snö tränger in under den yttre takbeläggningen och ner mellan plastöverlapp eller i andra otätheter med läckage på vindsutrymmet som följd.

Fuktkvoten uppmättes till 8%

Gränsvärden för mikrobiell tillväxt.

Det finns risk för mikrobiell tillväxt om den relativa fuktigheten (RF) i den omgivande luften är över 75 %. I furuvirke motsvarar det en fuktkvot (FK) på 17 %.

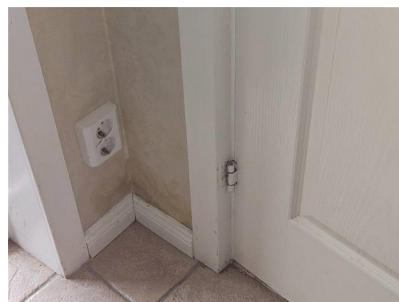
Fuktfläckar hall /efter koppling som läckte i duschrum. Då man skulle byta kommod

Väggen har fuktfläck

Fuktfläckar kan bero på olika saker, och kan vara ett tecken på en tidigare eller en pågående fuktskada.

Se även notering under lämnade upplysningar

Vi rekommenderar en fördjupad undersökning för att bedöma orsak och omfattning.

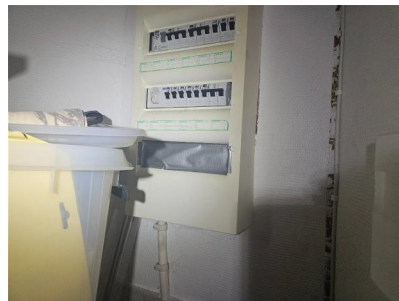
Proppskåpet saknar skyddshölje på en mindre del.

Kontakta en elektriker för kontroll och åtgärd.
