**Fastighetsuppgifter**

Rexbo 3:11

Attjärnbo 13

**Besiktningssuppgifter**

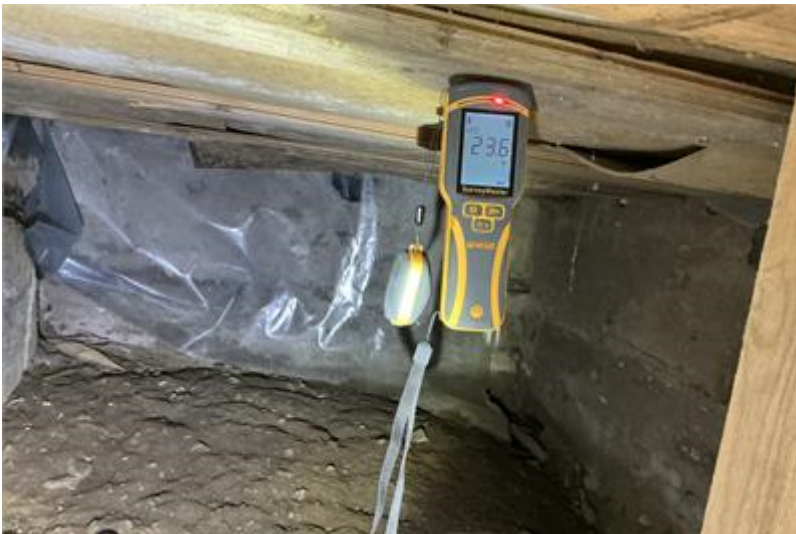
| Byggnadsdel | Krypgrund under hall |

Fuktmätning utfördes stickprovsmässig upp i blindbotten i krypgrunden under hallen. De uppmätta fuktvärdena var mellan 23-24% FK, mikrobiell påväxt på blindbotten förekommer. Det kritiska gränsvärdet för mikrobiell tillväxt brukar anges till 17% fuktkvot (FK).

Förhöjda fuktvärden är uppmätta och mikrobiell påväxt förekommer, utrymmet har ett åtgärdsbehov.

Torpargrunden under ursprungshus och övrig tillbyggnad saknar lucka och är därför inte inspekterad, lucka till grunden rekommenderas.
