# Besiktningsprotokoll

Anticimex Försäkringsbesiktning i samarbete med Fastighetsbyrån

| Fastighetsadress:<br>Olof Von Dalinsgatan 13 | |

| Besiktningsdatum:<br>2026-08-13 | Protokollnummer:<br>69876021 |

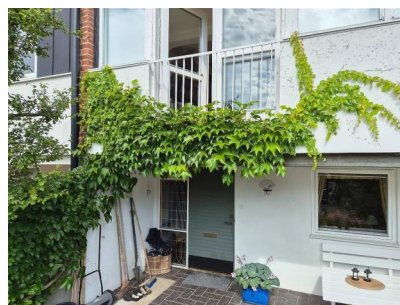
- Växter finns i anslutning till byggnaden.

När det finns rabatter och växter nära byggnaden finns risk att fukt stannar kvar i väggarna. Detta kan i sin tur orsaka invändiga fuktskador. Växternas rötter kan också skada grundmuren och sätta dräneringsledningen ur funktion.

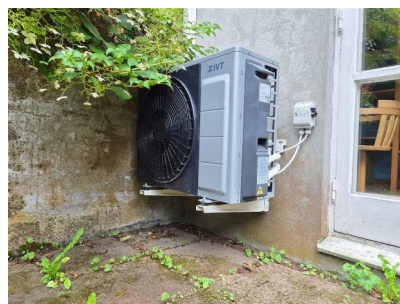
- Kondensvatten från luftvärmepumpens utedel leds inte bort från husgrunden.

Detta medför ökad risk för att vatten tränger in i anslutande konstruktioner, vilket i sin tur kan leda till fuktnrelaterade skador. Observera att besiktning av byggnadens värmesystem eller värmepumpen inte har ingått i uppdraget.

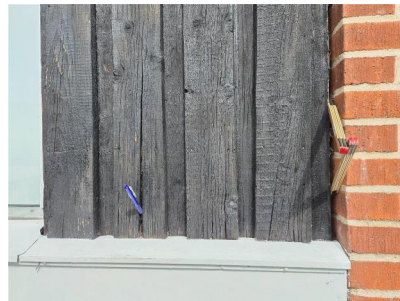
Sprickor och otätheter förekommer lokalt i fasaden.

Otätheterna medför en ökad risk för att fukt tränger in bakomliggande konstruktioner vilket i sin tur kan orsaka fuktrelaterade skador.

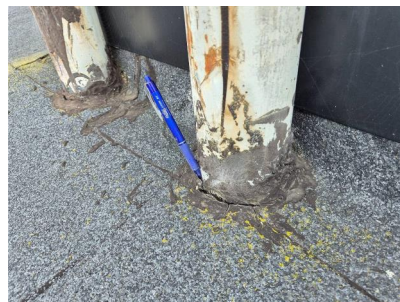
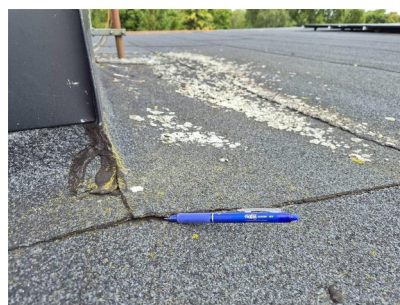
Sprickor och otätheter noterades lokalt i takbeklädningen. Färgsläpp och rostangrepp förekommer på de plåtdetaljer som ej är utbytta i samband med takomläggningen. Mindre lav- /mosspåväxt noterades lokalt på yttertaket.

Brister i den utvändiga taktäckningen kan leda till att regn- eller smältvatten tränger ner i underliggande konstruktioner och orsakar fuktrelaterade skador.

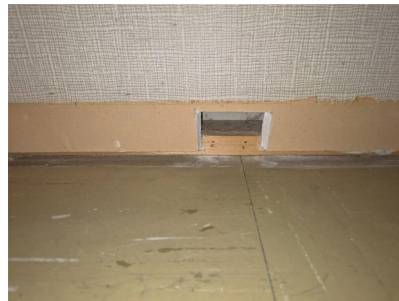
På souterrängplan finns det uppreglade väggkonstruktioner i ett utav rummen.  
Laminatgolv och linoleumgolv finns monterat på betongplattan i flertalet rum.

En golvlist demonterades i klädkammaren mot arbetsrummet åt norr och ett provhål togs i den bakomliggande träfiberskivan. Ingen avvikande lukt upplevdes från provhålet. Konstruktionen består inifrån sett av spånskiva och en oisolerad träregelstomme. Innerväggssylen är av obehandlat virke och ligger med sin undersida dikt an linoleumgolvet. Vid fuktkvotsmätning i sylen uppmättes fuktkvoten till 10-11 %.

Det finns risk för mikrobiell tillväxt om den relativa fuktigheten (RF) i luften är över 75 %, vilket i gran- och furuvirke motsvarar en fuktkvot (FK) på ca 17 %.

Befintlig grundkonstruktion med anliggande golvkonstruktioner riskerar att drabbas av fuktskador på grund av naturlig fuktpåverkan. Detta i sin tur kan leda till mikrobiella skador (angrepp av mikroorganismer) som kan resultera i att mikrobiell lukt sprids till boendemiljön. Om det finns rötskyddsbehandlat virke i konstruktionerna kan även en kemisk lukt förekomma.

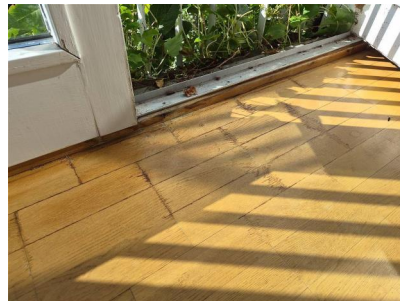
Missfärgningar/fuktfläckar och deformationer noterades lokalt på parkettgolvet framför balkongdörren.

Missfärgningar/fuktfläckar kan bero på olika saker, och kan vara ett tecken på en tidigare eller en pågående fuktskada.

Vid fuktindikering mot missfärgningarna/fuktfläckarna noterades inga förhöjda fuktindikationer.

Vi rekommenderar en fördjupad undersökning för att bedöma orsak och omfattning.

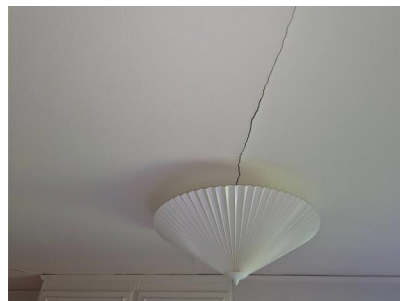
Sprickbildningar förekommer i de vävspända innertaken.

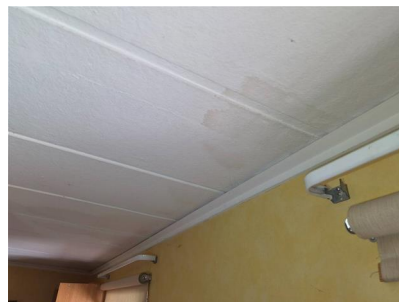
Missfärgningar noterades lokalt på innertaket åt söder.

Missfärgningar kan bero på olika saker, och kan vara ett tecken på en tidigare eller en pågående fuktskada.

Vid fuktindikering mot missfärgningarna noterades inga förhöjda fuktindikationer.

Vi rekommenderar en fördjupad undersökning för att bedöma orsak och omfattning.

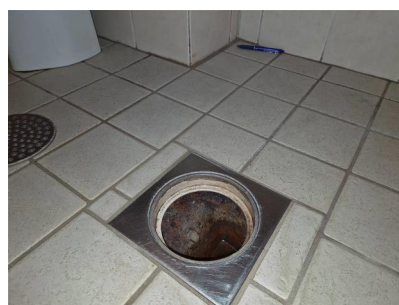
Våtutrymmet har äldre yt-/tätskikt.  
Golvbrunnen är inte utbytt i samband med renovering.  
Det förekommer enstaka spruckna kakelplattor i duschzonen.  
Bristfälligt golvfall noterades lokalt i utrymmet.

Eftersom funktionen, som innebär att ytskiktet/tätskiktet ska vara vattentätt, kan vara nedsatt finns en ökad risk att vatten tränger igenom ytskiktet/tätskiktet med vattenskador i omkringliggande konstruktioner som följd.

Vid fuktindikering i utrymmet noterades inga förhöjda fuktindikationer.
