**Fastighetsuppgifter**

Surte 1:119

Egnahemsvägen 33

| Besiktningsdatum | 2026-08-12 |

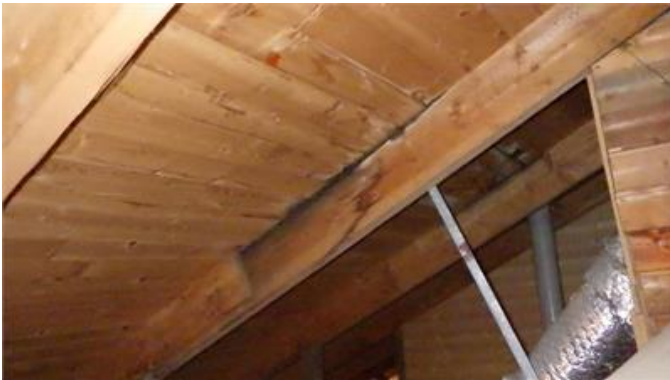
| Besiktningsresultat | | | | | |
|---|---|---|---|---|---|
| Sidovind | | X | | | Fuktfläckar förekommer på underlagstak, vilket bör kontrolleras regelbundet för att fastställa om åtgärdsbehov föreligger. |
| | | X | | | Mikrobiell påväxt förekommer på underlagstakets undersida, se kommentar/riskanalys. |

**Sidovind:** När det finns brister i tätningen mellan ett kallt och ett varmt utrymme finns det en risk att relativt varm och fuktig luft kommer ut från det varma utrymmet till det angränsande kalla utrymmet och träffar en kall yta och kondenserar. Missfärgning på yttertakskonstruktionen är en indikering på att inneluften har kommit ut i vinden så att ett gynnsamt klimat för en mikrobiell tillväxt har uppstått. Det kan vara en indikering på att ventilationen inomhus är undermålig. För detta fortgå finns det en risk att man kan få skador på konstruktioner som i en förlängning påverkar byggnaden och inomhusmiljön negativt.

Fuktfläck på sidovind

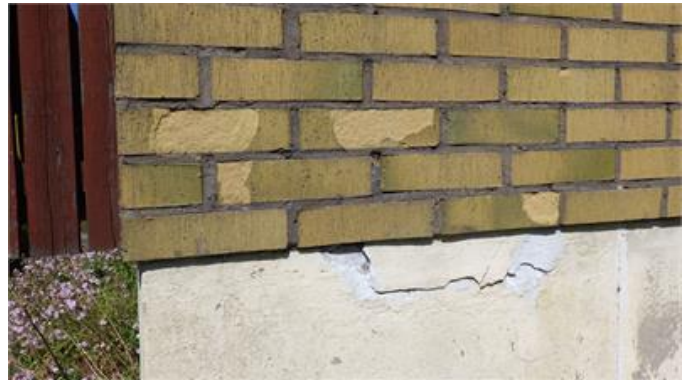
| Besiktningsresultat | | | | | |
|---|---|---|---|---|---|
| Fasad | | | X | | Frostsprängning förekommer lokalt i tegelfasaden. Kontakta en fackman för bedömning/åtgärd. |
| Sockel | | X | | | Spräckor/putssläpp förekommer i sockeln, se kommentar/risakanalys. |

**Sockel:** Sprickorna i sockeln medför en ökad risk för sönderfrysning och ökad sprickbildning samt risk för inläckage.

Sprickor i sockel samt frostsprängning i tegelfasaden

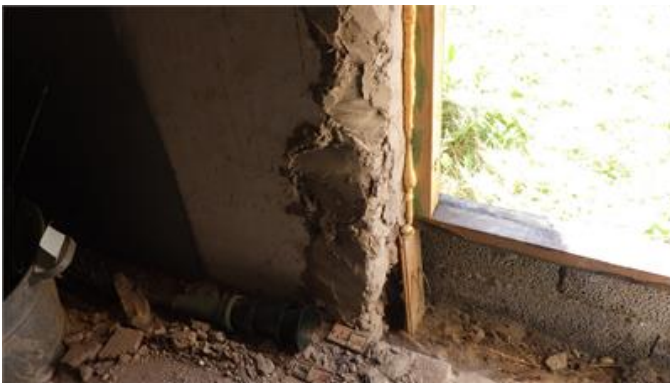
| Besiktningsresultat | | | | | |
|---|---|---|---|---|---|
| Förråd | | X | | | Det är inte färdigställt runt dörren. |

Källardörr där det inte är färdigställt runt dörren
