# Besiktningsprotokoll

Anticimex Försäkringsbesiktning i samarbete med Fastighetsbyrån

| Fastighetsadress:<br>Mallbacken 69 | |

| Besiktningsdatum:<br>2026-08-14 | Protokollnummer:<br>69863817 |

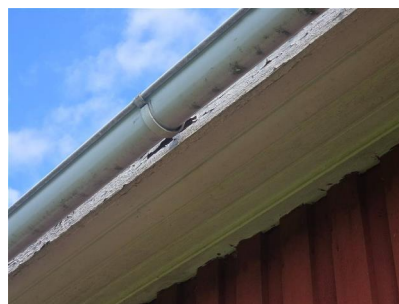
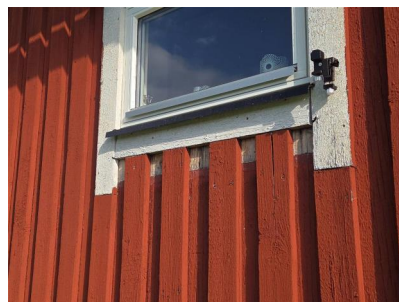
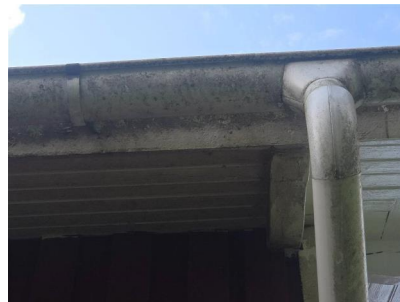
Påväxt kan noteras på delar av fasad och trädetaljer. Lokalt kan rötskadade takfotsbräder noteras, och delar är ej färdigställt. Vid eventuella renoveringar kan rötskadade delar med fördel bytas ut.

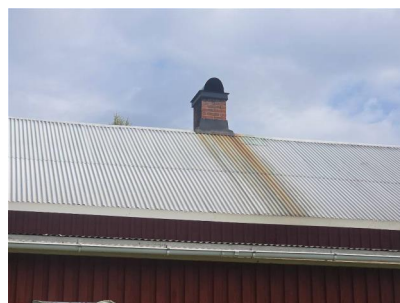
Äldre plåttak  
Besiktat från mark.

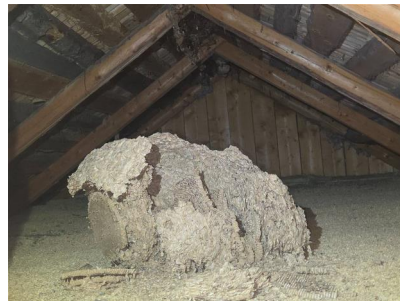
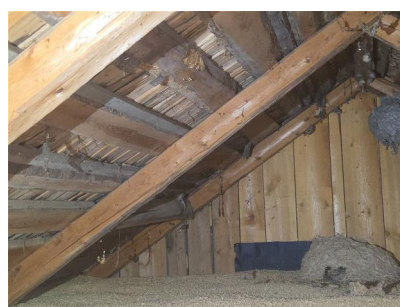
Vid kontroll av vinden uppmättes fuktvärden under kritisk fuktnivå för mikrobiell tillväxt och en normal lukt upplevdes. Underlagstak består av sticktak och isolering sågspån. Fuktkvoten i underlagstak/takbjälkar uppmättes vid besiktningstillfället till ca 9 %.

Detta värde varierar dock under året beroende på årstid och utomhusklimat.

Risk för mikrobiell tillväxt föreligger om den relativa fuktigheten (RF) i den omgivande luften är över 75% vilket i furuvirke motsvarar en fuktkvot (FK) på 17%.

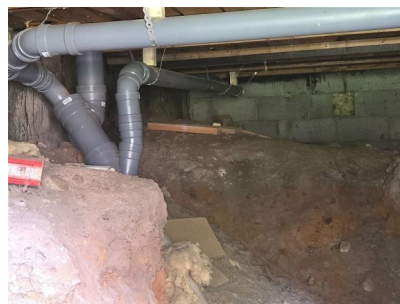
Vid kontroll av konstruktionen i krypgrunden uppmättes fuktvärden under kritisk fuktnivå för mikrobiell tillväxt.

Träbjälklag med trossbottenbrädor. Delar av bjälklaget är träskyddsbehandlat, bedöms vara tjära.

Plast saknas mot mark.

Golvbjälklaget ovan den uteluftsventilerade krypgrunden riskerar att drabbas av fuktskador på grund av naturlig fuktpåverkan. Detta kan i sin tur leda till mikrobiella skador (angrepp av mikroorganismer) som kan leda till att mikrobiell lukt sprids till boendemiljön.

Fuktkvoten uppmättes till 14 %.

Det finns risk för mikrobiell tillväxt om den relativa fuktigheten (RF) i den omgivande luften är över 75 %. I furuvirke motsvarar det en fuktighet (FK) på 17%.

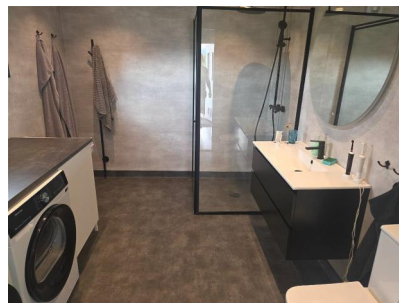
Plastmatta på golv och vägg  
Inget att notera  
Fuktindikering i utrymmet gav inga förhöjda fuktindikationer.
