# Besiktningsprotokoll

Anticimex Försäkringsbesiktning i samarbete med Fastighetsbyrån

| Fastighetsadress:<br>Krämlevägen 7 | |

| Besiktningsdatum:<br>2026-08-12 | Protokollnummer:<br>69864173 |

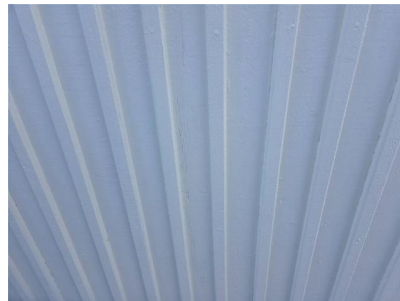
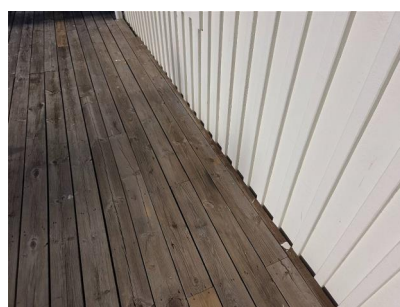
Fasadbeklädnaden har lokala torrsprickor (södergavel)

Fasadbeklädnad och träkonstruktioner där målningsbehov finns riskerar att få fukt- och rötskador på grund av sämre vattenavvisande förmåga.

Fasad är även avslutad under altandäck (som är i behov av underhåll). Vid nästa ommålning bör närmsta trallbräda demonteras för att även kunna måla ändträ på panelen.

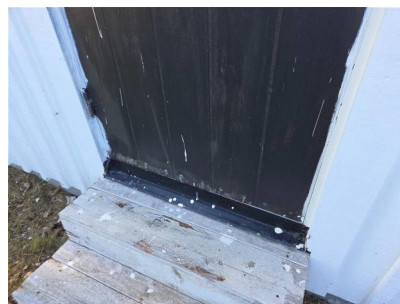
Dörr är i behov av målning/underhåll.

Dörrar där målningsbehov finns riskerar att få fukt- och rötskador på grund av sämre vattenavvisande förmåga.

För att öka livslängden på dörr rekommenderas målning och underhåll.

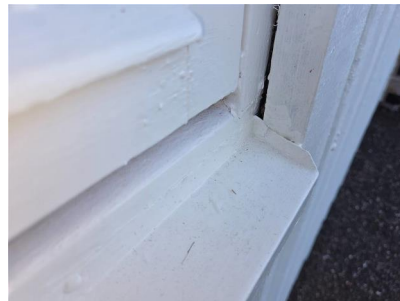
Isolerglas är äldre, mindre otätheter noterades kring fönsterfoder/blecks infästningar

Befintliga fönster är äldre vilket betyder att tätningen mellan fönsterrutorna kan vara sämre. Detta kan leda till att missfärgning/imma kan uppstå mellan glasrutorna.

Eftersom fönsterblecken/foder är otäta finns risk att vatten tränger in i väggen vilket i sin tur kan leda till fuktskador i väggkonstruktionen.

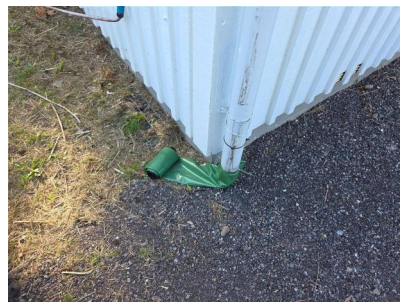
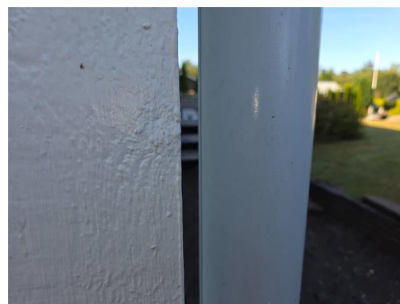
Stuprör är inte anslutet till markledning.

Stuprör som inte är anslutet till markledning kan medföra en ökad fuktbelastning på grundmur/sockel som i sin tur kan leda till fuktrelaterade skador.

Fals på stuprör vänd mot fasad.

Falsen på stuprören kan med fördel vändas ut från fasaden för att lättare se om röret blivit skadat efter vinterns påfrestningar samt för att undvika skador på fasad vid ett eventuellt läckage.

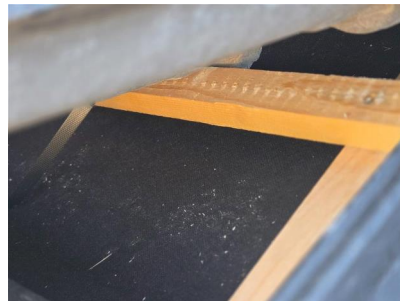
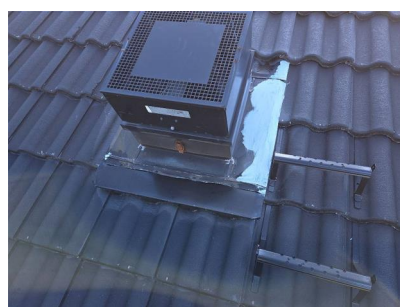
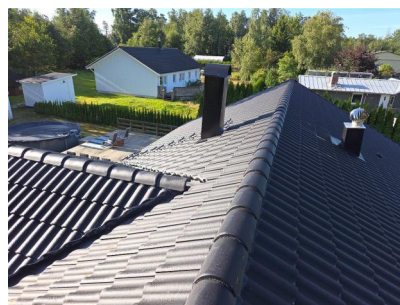
Vid stickprovskontroll var ej nedersta pannraderna mot hängränna fast monterade i underliggande läkt.

Mindre färgsläpp/underhållsbehov noterades på äldre plåtdetaljer som ej byttes ut vid takrenoveringen.

Det rekommenderas att nedersta/yttersta pannraderna förankras enligt monteringsanvisningar.

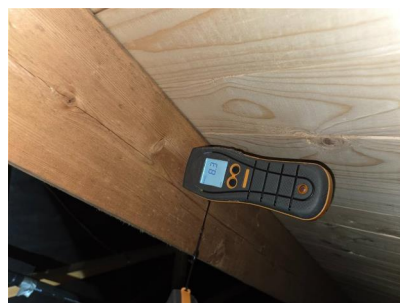
Vid kontroll av vinden uppmättes fuktvärden under kritisk fuktnivå för mikrobiell tillväxt och en normal lukt upplevdes.

Fuktkvoter uppmättes till 7,9-8,3% i underlagstak/takstol.

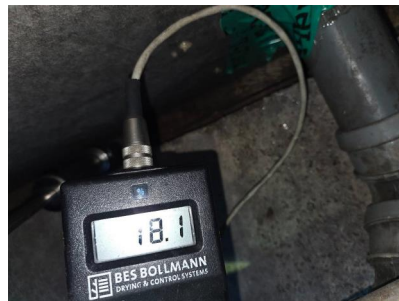
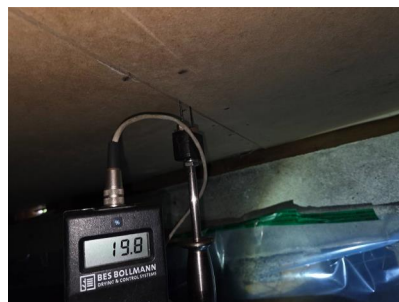
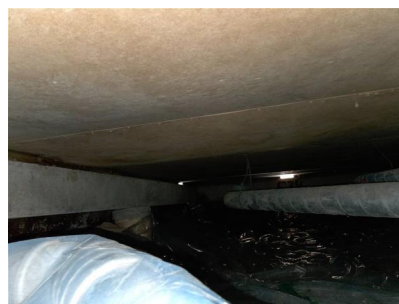
Vid kontroll av konstruktion i krypgrund noterades fuktvärden över kritisk fuktnivå och det förekommer mikrobiell påväxt på underlagstak. Krypgrundsavfuktare finns monterad, dock bortkopplad.

De höga fuktvärdena och den mikrobiella påväxten innebär att grundens klimat under delar av året är för fuktigt. Detta kan i förlängningen leda till rötskador i konstruktionen. För att undvika detta så måste krypgrundens klimat bli torrare.

Fuktkvoten uppmättes till 18,1-19,8% i underkant träbjälklag.

För att undvika detta så måste grundens klimat bli torrare. Läs Anticimex faktablad om uteluftsventilerade krypgrunder för tips och råd.

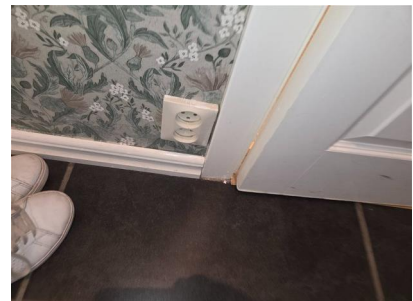
Ojordade uttag finns i rum med klinker/värmegolv.

Kontakta en elektriker för kontroll och åtgärd.

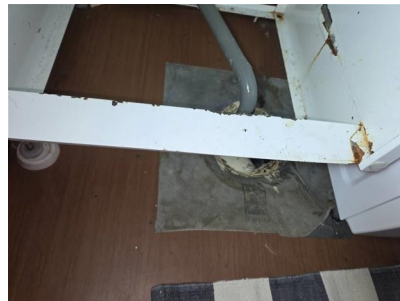
Våtutrymmet har äldre yt-/tätskikt där viss delrenovering har utförts kring golvbrunn.

Utrymmet är äldre och har passerat tiden för sin tekniska livslängd.

Renovering av utrymmet rekommenderas. Kontakta en behörig våtrumsentreprenör för en renovering. I samband med renoveringen bör omkringliggande konstruktioner kontrolleras för att upptäcka eventuella följdskador.

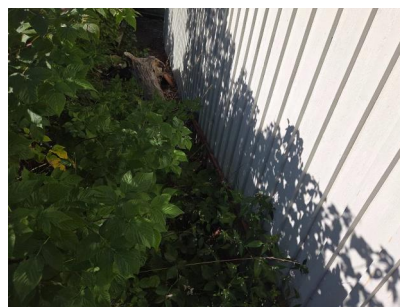
Avståndet mellan fasadbeklädnaden och marken är inte tillräckligt.

Eftersom fasadbeklädnaden avslutas för nära mark finns risk för att fukt från marken sugas upp i fasadpanelens nederkant. Detta kan orsaka fuktrelaterade skador i fasadbeklädnaden och bakomliggande konstruktioner.

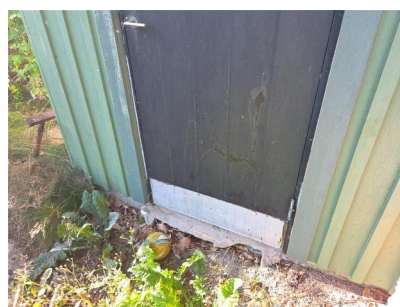
Dörr är i behov av målning/underhåll.

Dörrar där målningsbehov finns riskerar att få fukt- och rötskador på grund av sämre vattenavvisande förmåga.

För att öka livslängden på dörr rekommenderas målning och underhåll.

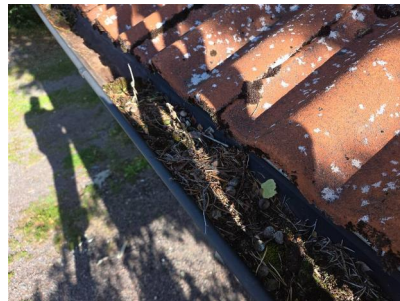
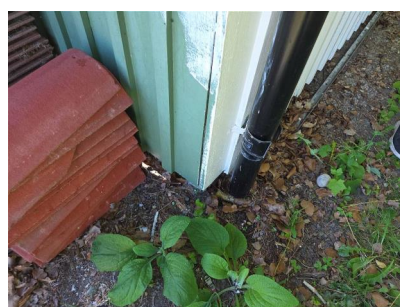
Hängrännor är skräpfyllda, stuprör är ej anslutet till markledning samt att fals på stuprör är vänd mot fasad.

Stuprör som inte är anslutet till markledning kan medföra en ökad fuktbelastning på grundmur/sockel som i sin tur kan leda till fuktrelaterade skador.

Eftersom hängrännor är fulla med skräp finns risk för fuktskador på fasad och sockel då vatten kan svämma över.

För att förhindra översvämning rekommenderas rensning av hängrännor.

Falsen på stuprören kan med fördel vändas ut från fasaden för att lättare se om röret blivit skadat efter vinterns påfrestningar samt för att undvika skador på fasad vid ett eventuellt läckage.

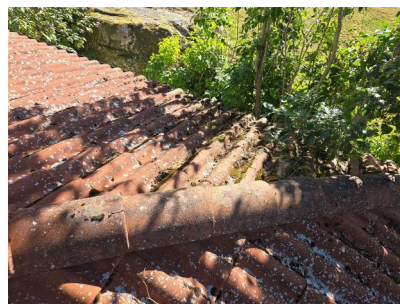
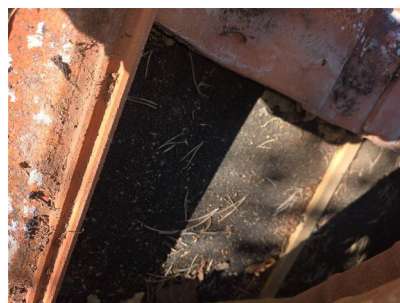
Yttertaket är äldre med mosspåväxt, skräp/löv noterades under takpannor, otätheter finns kringnock/valmnockspannor där tätning/nockband saknas.

Takpannor, plåtdetaljer och underlagspapp har enligt vår bedömning en begränsad livslängd. Eftersom husets taktäckning är äldre har det ett minskat motstånd mot vatteninträngning. Detta i sin tur kan leda till fuktskador på träläkt och vidare ner i underliggande konstruktioner.

Då nocktätning saknas, kan vid extrema väderlekar vatten tränga in under nockpannor med fuktrelaterade skador på underliggande konstruktion som möjlig följd.
