## ÖVERLÅTELSEBESIKTNING

Bräcke Fanbyn 1:104  
Fanbyn 451, 843 95 Gällö

Namn: Fastighetsägare  
Uppdragsnummer: BBN-S-2026-1104-A

Besiktningsdag: 2026-08-12 klockan 13:00  
Närvarande: Adam Nilsson, Besiktningsman  
Fastighetsägare

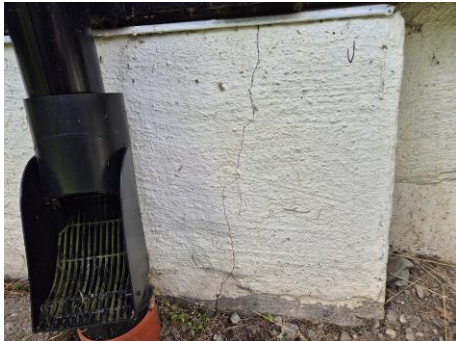
| Grund | 2 | <p>Enstaka spricka noterades i sockel.</p> |

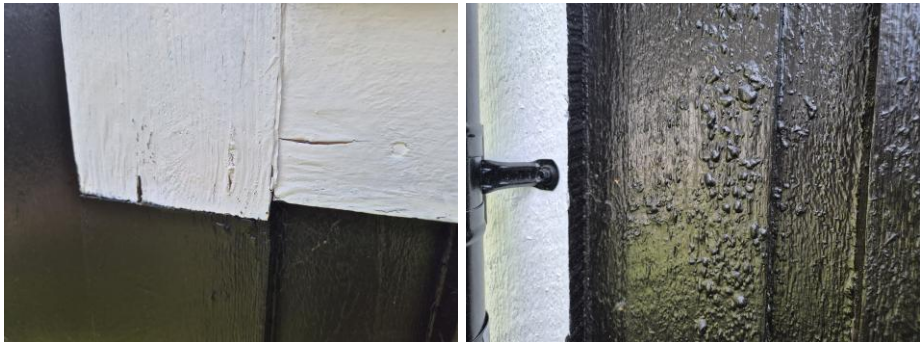
| Fasad | 2 | <p>Rötskador och färgflagnad noterades på vissa trädetaljer.</p> <p>Ändträ på fasadpanel har bristfällig täckning med färg.</p> <p>Lokala färgblåsor noterades på fasadpanel i mindre omfattning i anslutning till ytterhörn vid groventré.</p> |

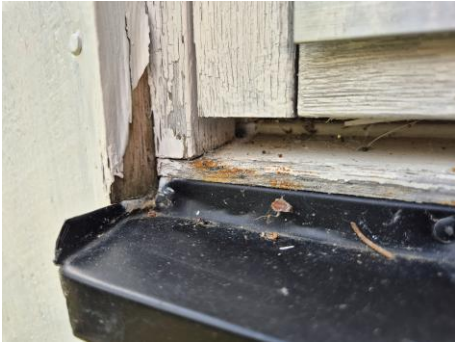
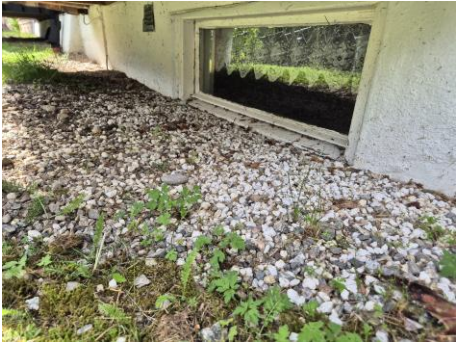
| <b>Fönster</b> | 2 | <p>Vissa fönster har krackelerat färgskikt och fönsterkitt.</p> <p>Källarfönster ligger nära mark.</p> <p>Vissa fönsterbleck har otätheter vid gavlar.</p> <p>Vissa fönster saknar plåtbleck.</p> <p>Ett punkterat isolerglas noterades, till tvättstuga.</p> |

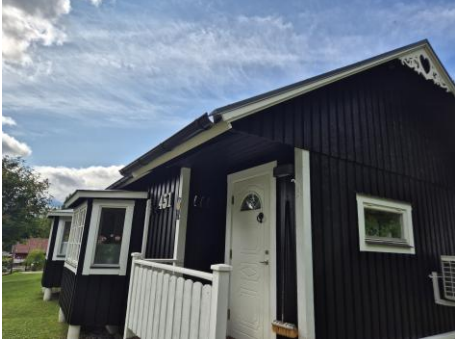
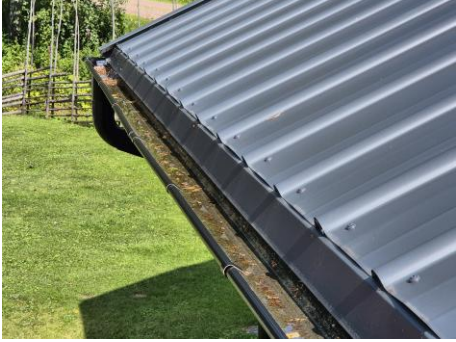
| <b>Avvattning</b> | 2 | <p>Hängrännor lutar fel, stående vatten förekommer i rännor.</p> <p>Stuprör saknas på utskott vid farstu.</p> |

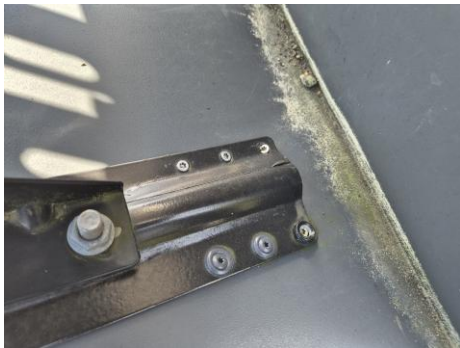
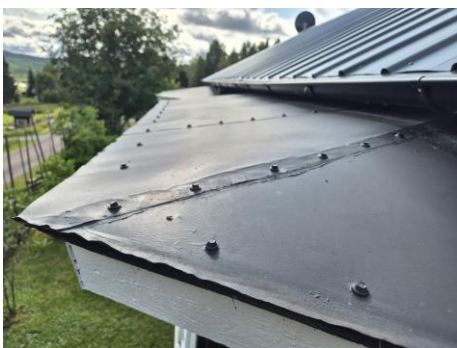
| <b>Yttertak</b> | <p>2 Vissa skruvar till takbryggans fästen saknar tätbricka.</p> <hr/> <p>3 Taktäckning över burspråk är äldre, takpappen är spröd, fotplåt finns ej.</p> <p><b>RISKANALYS</b></p> <p>Takplåt, plåtdetaljer och eventuell underlagspapp/underlagstak har en begränsad livslängd. Taktäckningen över burspråken är äldre vilket innebär att det finns en risk att taket har ett minskat motstånd mot vatteninträngning. Detta kan leda till fuktskador på takkonstruktionen/underliggande konstruktioner vilket kan resultera i mikrobiella skador.</p> <div data-bbox="467 761 1393 1108"> </div> |

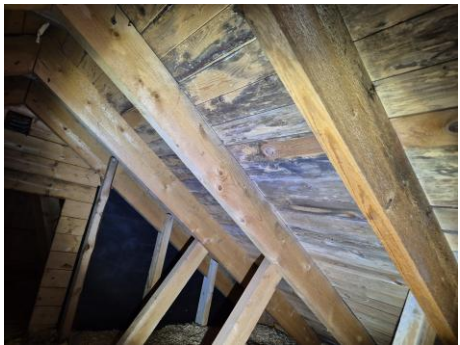
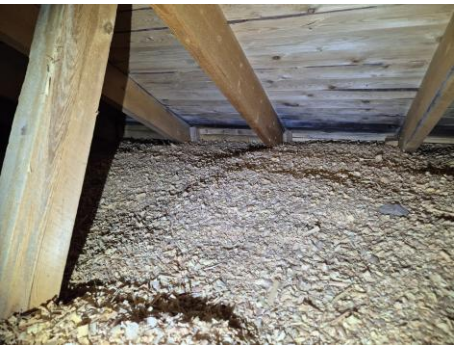
| <b>Vind</b> | <p>4 Viss mikrobiell påväxt/missfärgning noterades på insida yttertak/underlagstak, främst i äldre byggnadsdel.</p> <p>Takfotsventilation saknas på delar av vind.</p> <p>Vind över sovrum saknar landgångar, besiktning ej utförd.</p> <p><b>FORTSATT TEKNISK UTREDNING</b></p> <p>För att utreda orsaken till samt omfattningen av noterad mikrobiell påväxt/missfärgning rekommenderas en fortsatt teknisk utredning.</p> <div data-bbox="467 1552 1393 1895"> </div> |

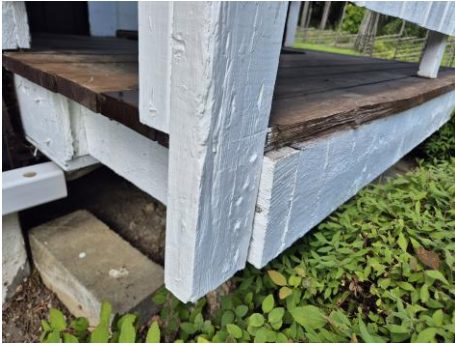
| <b>Övrigt</b> | 2 | <p>Räcken och trädetaljer på farstukvist har krackelerat färgskikt, rötskador förekommer.</p> |

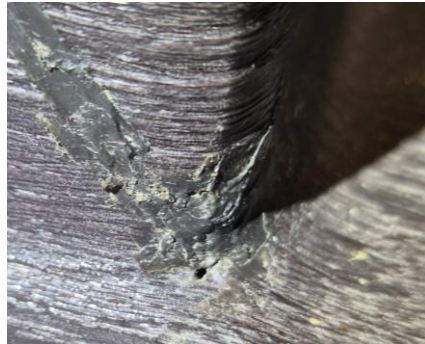
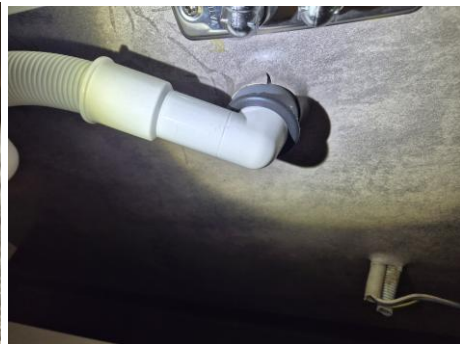
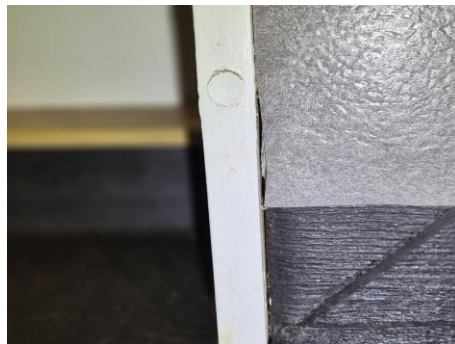
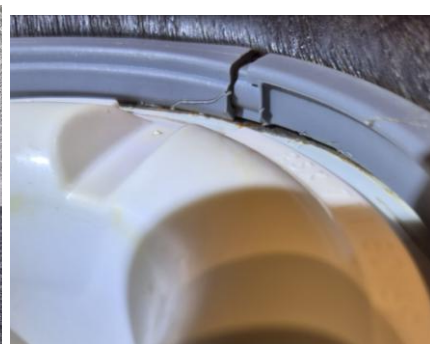
Tätskiktet i golvbrunnarna är felskuret, synligt under klämringar.

Duschens klämring är skadad.

Rispor/skärskador noterades i golvbrunnen vid tvättmaskin.

Otätthet noterades i svets på golvmatta vid ytterhörn på flertalet ställen.

Golvmattan ej förseglad/tätad runt hela dörrsmynnen vid ytterdörr.

Ej tätade/bristfälligt tätade genomföringar noterades i väggmatta.

Otätthet noterades i skarv/svets på golvmattan.

Ovanstående noteringar avviker från branschregler och innebär ökad risk för att vatten tränger igenom ytskiktet/tätskiktet med fuktrelaterade skador/vattenskadorna i omkringliggande konstruktioner som följd.

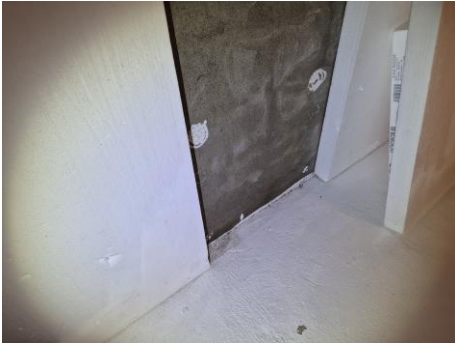
| <b>Allmänt</b> | <p>2</p> <p>Insida källarytterväggar/grundmurar är invändigt klädd med skivor av cellplast. Besiktning av insida källarytterväggar/grundmurar begränsades därför till lokalt bakom 2st lösa skivor.</p> <p>Insida grundmur noterades vara fuktig vid golv/väggvinkel.</p> <p>Utvändigt fuktskydd och dränering är sannolikt äldre, uppgifter gällande ålder och utförande finns ej.</p> <p>Permanent värmekälla finns ej i utrymmet.</p> |

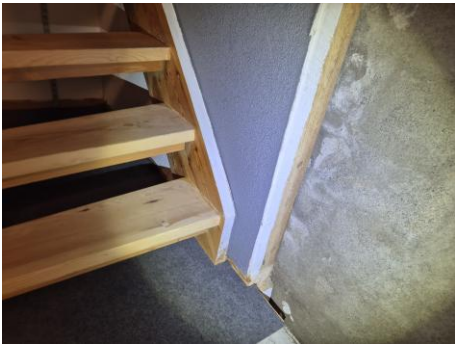
| <b>Trapp</b> | <p>3</p> <p>Insida källaryttervägg/grundmur har lokalt vid trapp en invändigt påbyggd väggkonstruktion.</p> <p><b>RISKSANALYS</b></p> <p>Befintligt påreglade källarytterväggar riskerar på grund av naturlig fuktpåverkan från mark att drabbas av fuktskador och mikrobiella skador. Detta kan även leda till att mikrobiell lukt sprids till boendemiljön. Förekommer träskyddsbehandlat virke i konstruktionen finns även risk att avvikande, obehaglig lukt sprids till boendemiljön. Brister förekommer även ofta i det utvändiga fuktskyddet/dräneringen och/eller dagvattensystem.</p> |

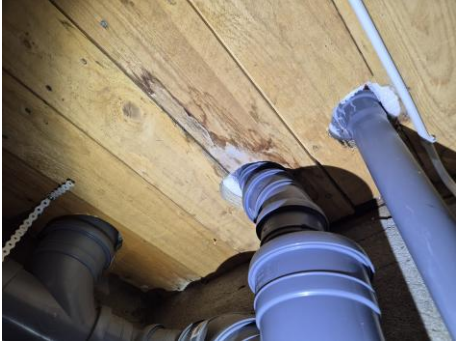
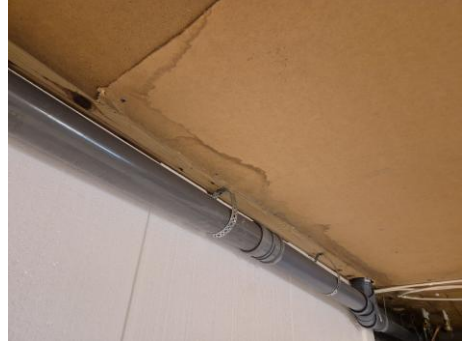
| <b>Förråd</b> | 2 | <p>Rostig gjutjärnsbrunn finns i utrymmet.<br/>Fuktfläckar noterades på innertak.</p> <div data-bbox="469 378 1390 719"></div> |
