# Besiktningsprotokoll

Anticimex Försäkringsbesiktning i samarbete med Fastighetsbyrån

| Fastighetsadress:<br>Sturevägen 4B | |

| Besiktningsdatum:<br>2026-08-13 | Protokollnummer:<br>69849160 |

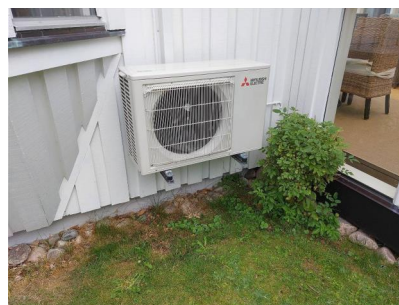
Kondensvatten från 2 av husets 3 värmepumpars utedelar leds inte bort från husgrunden.

Detta medför ökad risk för att vatten tränger in i anslutande konstruktioner, vilket i sin tur kan leda till fuktrelaterade skador. Observera att besiktning av byggnadens värmesystem eller värmepumpen inte har ingått i uppdraget.

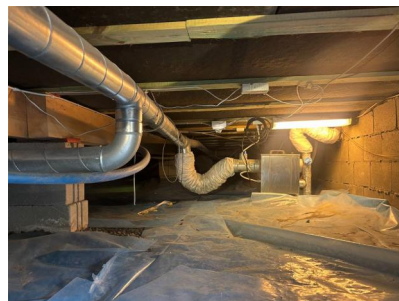
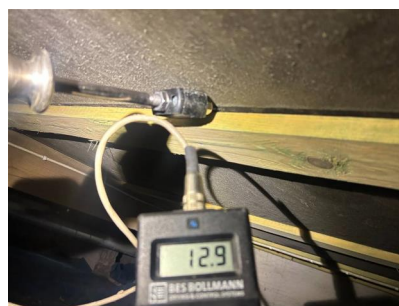
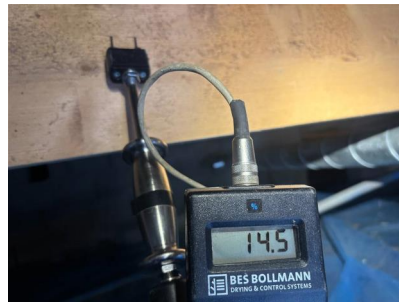
Vid kontroll av konstruktionen i krypgrund uppmättes fuktvärden under kritisk fuktnivå för mikrobiell tillväxt och normal lukt upplevdes.

Golvbjälklaget ovan den uteluftsventilerade krypgrunden riskerar att drabbas av fuktskador på grund av naturlig fuktpåverkan. Detta kan i sin tur leda till mikrobiella skador (angrepp av mikroorganismer) som kan leda till att mikrobiell lukt sprids till boendemiljön. Fuktkvoten uppmättes mellan 12,9% och 14,5% i bjälklagets undersida.

Vidare noterat: Bjälklagets undre del är byggt med tryckimpregnerat virke. Det här grundläggningssättet kan vid uppfuktning medföra avvikande lukter av kemisk karaktär. Detta kan leda till att denna lukt sprids till boendemiljö.

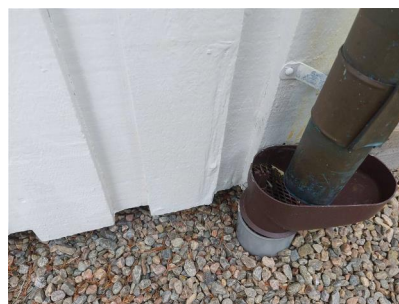
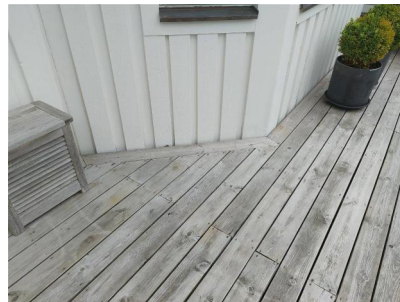
Fasadpanel är lokalt avslutad under/ bakom tralldäck. Vilket bl.a. försvårar framtida underhåll samt ökar risk för fuktuppsug i ändträ.  
Vid målning bör närmsta trallbräda demonteras för att även kunna måla ändträ på panelen.

Mindre rötskador finns lokalt i fasadpanelen.  
Dessa bedöms inte ha lett till bakomliggande skador.  
Byt ut de rötskadade panelerna vid tillfälle.

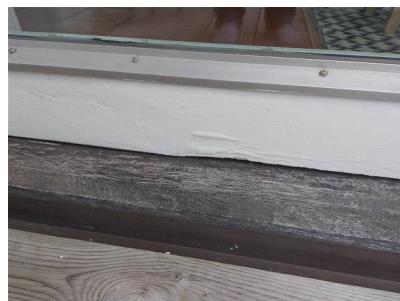
Mindre rötskador finns i dörr. (Skjutpartiet).

Dessa bedöms inte ha lett till bakomliggande skador.

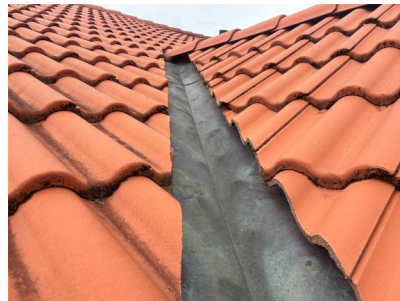
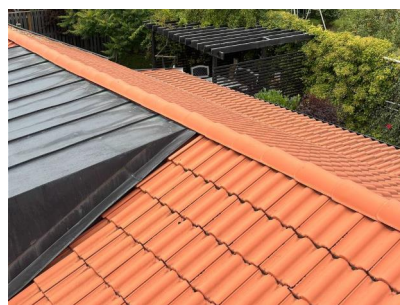
Takpannor är lösa på taket.

Takpannorna runt om är inte fastsatta i läkten. Detta medför att takpannorna kan ändra läge, vilket i sin tur kan leda till att regnvatten kan rinna in i takkonstruktionen och orsaka mikrobiella skador (angrepp av mikroorganismer) i takbrädor och takstolar. Taket besiktigat från steg lutad mot hängränna.

Äldre plåtdetaljer på yttertaket är inte utbytta i samband med takreoveringen.

Detta kan leda till fuktskador i bakomliggande konstruktioner. Kontakta en plåtslagare för kontroll.

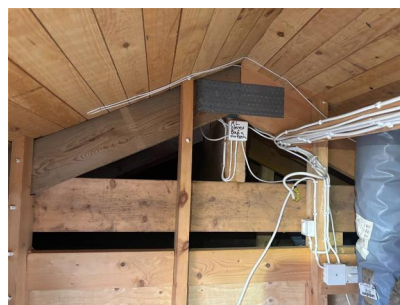
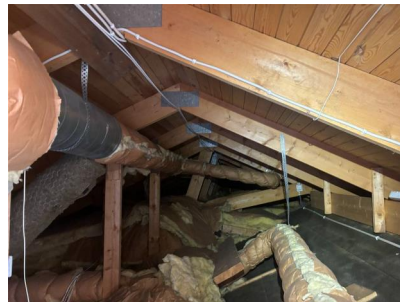
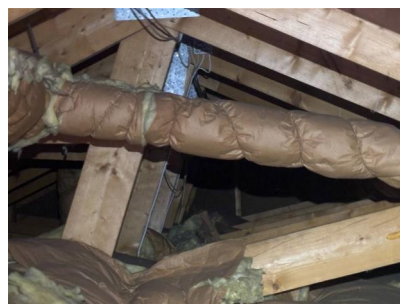
Delar av vindsutrymmet saknar landgångar.

Vindsutrymmet kunde inte besiktas i sin helhet eftersom landgångar saknas i delar av utrymmet.

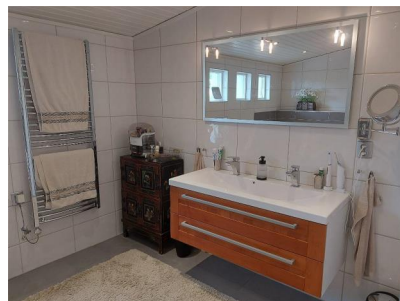
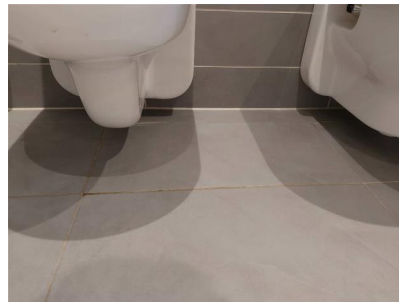
Våutrymmet har äldre yt-/tätskikt.

Eftersom funktionen, som innebär att ytskiktet/tätskiktet ska vara vattentätt, kan vara nedsatt finns en ökad risk att vatten tränger igenom ytskiktet/tätskiktet med vattenskador i omkringliggande konstruktioner som följd.

Inbyggd spolcistern till toalett saknar skvallerrör.

Utan skvallerrör finns risk att eventuellt läckage inte upptäcks, vilket kan leda till fuktskador i omkringliggande konstruktioner.

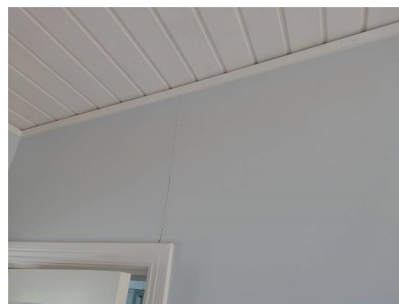
Spricka/or finns i vägg lokalt.

Dessa bedöms inte ha lett till bakomliggande skador.

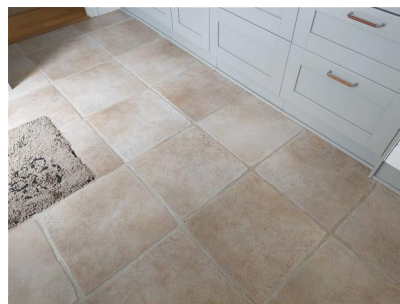
Klinker har släppt från underlaget ("Bom").

Felet som uppstått är att vidhäftningen mellan klinker och underlag har upphört. Sk "bom/ bomljud".

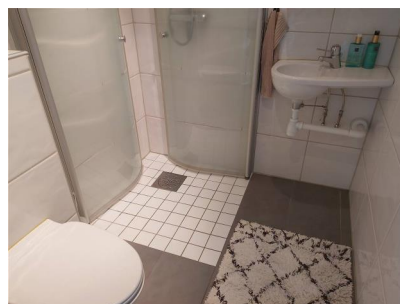
Våtutrymmet har äldre yt-/tätskikt.

Eftersom funktionen, som innebär att ytskiktet/tätskiktet ska vara vattentätt, kan vara nedsatt finns en ökad risk att vatten tränger igenom ytskiktet/tätskiktet med vattenskador i omkringliggande konstruktioner som följd.

Inbyggd spolcistern till toalett saknar skvallerrör.

Utan skvallerrör finns risk att eventuellt läckage inte upptäcks, vilket kan leda till fuktskador i omkringliggande konstruktioner.

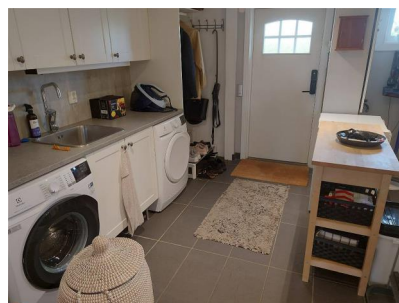
Våutrymmet har äldre yt-/tätskikt.

Eftersom funktionen, som innebär att ytskiktet/tätskiktet ska vara vattentätt, kan vara nedsatt finns en ökad risk att vatten tränger igenom ytskiktet/tätskiktet med vattenskador i omkringliggande konstruktioner som följd.
