# Besiktningsprotokoll

Anticimex Försäkringsbesiktning i samarbete med Fastighetsbyrån

| Fastighetsbeteckning:<br>Tumstocken 1 | |
| Fastighetsadress:<br>Alsjögatan 24 | |

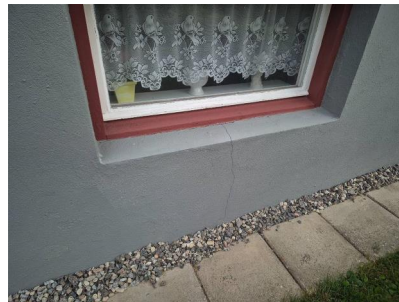
Sprickor finns i sockel.

Dessa bedöms inte ha lett till bakomliggande skador.

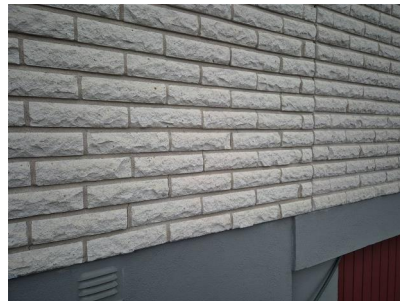
Sprickor finns i fasaden.

Detta kan leda till fukt- och frysskador i konstruktionen.

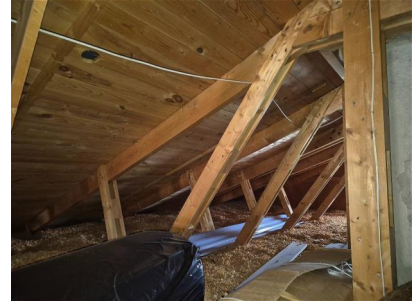
Vid kontroll av vinden uppmättes fuktvärden under kritisk fuktnivå för mikrobiell tillväxt och en normal lukt upplevdes. Fuktkvoten i underlagstak/takbjälkar uppmättes till 9 %.

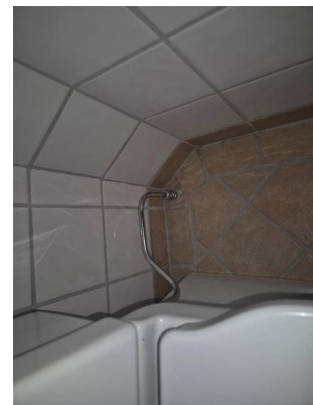
Rör genomföring finns i golv.

Rör genomföringar i golvet medför en ökad risk för att vatten tränger ner i omkringliggande konstruktioner och orsakar fuktskador.

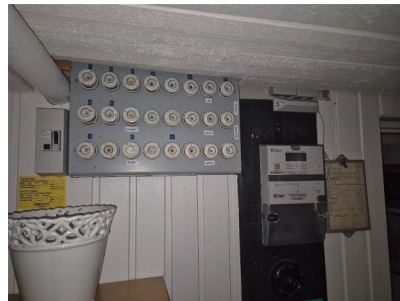
Jordfelsbrytare finns inte installerad i den äldre elanläggningen.

Huset är tillbyggt efter 2004 och jordfelsbrytare finns installerad i den nya elanläggningen.
