# Besiktningsprotokoll

Anticimex Försäkringsbesiktning i samarbete med Fastighetsbyrån

| Fastighetsadress:<br>Gamla Göteborgsvägen 35 | |

| Besiktningsdatum:<br>2026-07-22 | Protokollnummer:<br>69824858 |

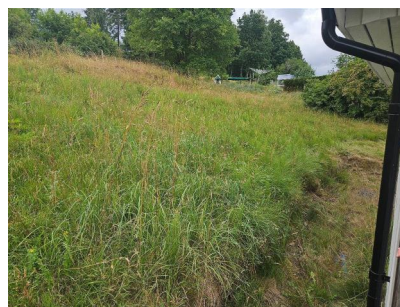
#### Utvändigt / Markförhållanden

Marken lutar delvis mot huset.

Detta innebär en ökad fuktbelastning mot grunden vilket i sin tur kan orsaka fuktskador i huset.

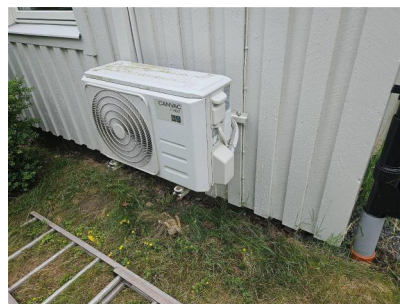
#### Utvändigt / Sockel

Kondensvatten från luftvärmepumpens utedel leds inte bort från husgrunden.

Detta medför ökad risk för att vatten tränger in i anslutande konstruktioner, vilket i sin tur kan leda till fuktrelaterade skador. Observera att besiktning av byggnadens värmesystem eller värmepumpen inte har ingått i uppdraget.

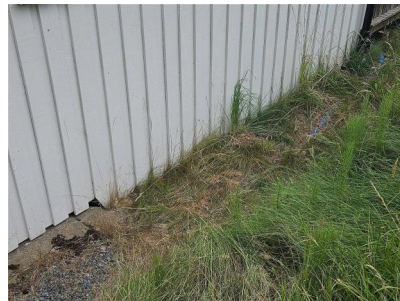
### Utvändigt / Fasad

Avståndet mellan fasadbeklädnaden och marken vid tillbyggnad är inte tillräckligt.

Eftersom fasadbeklädnaden på tillbyggnaden avslutas för nära mark finns risk för att fukt från marken sugas upp i fasadpanelens nederkant. Detta kan orsaka fuktrelaterade skador i fasadbeklädnaden och bakomliggande konstruktioner.

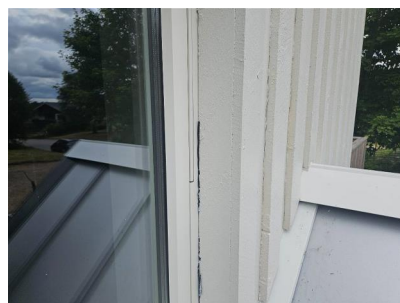
### Utvändigt / Fönster

Fönstersmyg är till viss del otäta mot fönsterkarm.

Eftersom fönstersmyg till viss del är otäta finns risk att vatten rinner in i väggen vilket i sin tur kan leda till fuktskador i väggkonstruktionen.

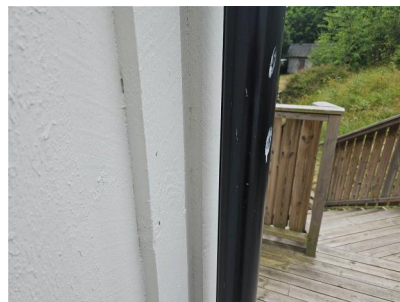
### Utvändigt / Hängrännor / Stuprör

Fals på stuprör vänd mot fasad.

Falsen på stuprören kan med fördel vändas ut från fasaden för att lättare se om röret blivit skadat efter vinterns påfrestningar samt för att undvika skador på fasad vid ett eventuellt läckage.

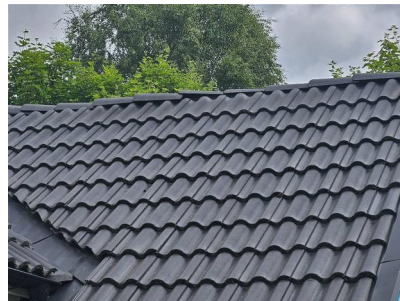
### Utvändigt / Tak betongpannor

Nockpannor är lösa och har bristfällig täckning över anslutande takpannor.

Detta kan leda till att regnvatten kan rinna in i takkonstruktionen och orsaka mikrobiella skador (angrepp av mikroorganismer) i takbrädor och takstolar.

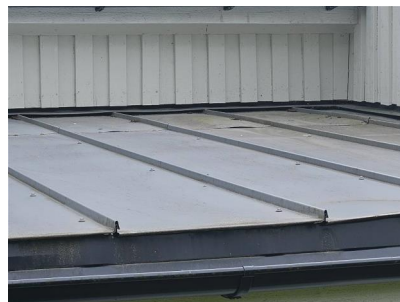
### Utvändigt / Tak tillbyggnad

Plåttak är fastskruvat genom plåtbläggningen.

Detta kan leda till fuktskador i bakomliggande konstruktioner.

Kontakta en plåtslagare för kontroll och åtgärd.

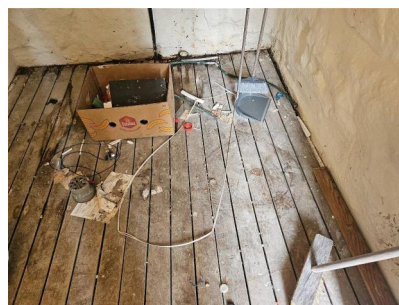
### Källarplan / Matkällare

Trätrall i kontakt med betonggolvet har fuktskador.

Det kan även förekomma att det tränger in en viss mängd vatten på markskiktet i källarplanet, detta bedöms dock vara normalt för denna typ av utrymme.

Det rekommenderas att tralldäcket tas bort och underliggande markskikt rengörs noggrant.
