# Utredningsprotokoll

## Anticimex Utredningsuppdrag

| Fastighetsadress:<br>Romo 442 | |

Fuktteknisk utredning av golvkonstruktion.

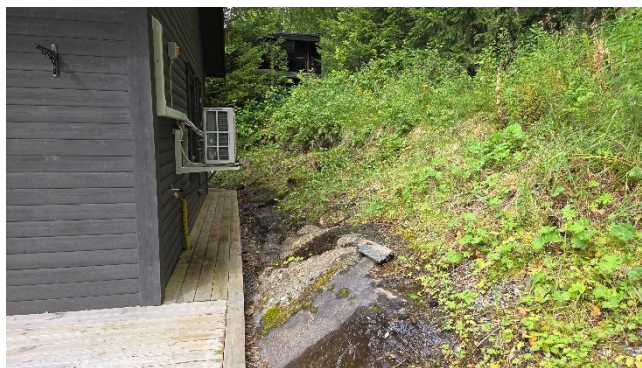
*Det finns, enligt uppgifter och fotodokumentation ett dräneringsrör nedgrävt i anslutning till betongplattan.*

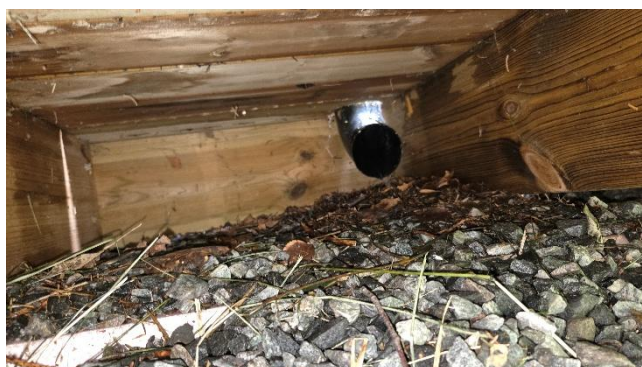
- Ett stuprör (under altan) avslutas nära husgrund.

- Marken/singel etc. grävs bort mot norr. Sedan stryks betongplatta/sockel med kallasfalt.
- Stuprör som avslutas nära husliv leds längre från huset.

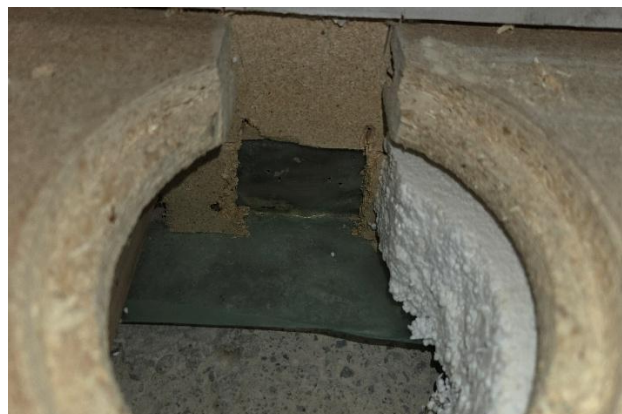
#### Provhål 2, Kök, mot yttervägg, bredvid kyl/frys:

- Från provhål upplevs ingen avvikande lukt.
- Från materialprover av ytterväggsyllen upplevs en svag mikrobiell lukt.
- Mikrobiell påväxt noteras på syllen.
- Fuktkvoten uppmättes i ytterväggsyll till 18 %, det är över den nivå på ca 17 % som krävs för mikrobiell tillväxt och lukt.
- Relativ fuktighet uppmättes mellan betongplatta och cellplastisolering till 87 %, det är över den nivå på ca 70-75 % som krävs för mikrobiell tillväxt och lukt.

**I aktuell golvkonstruktion kan jag konstatera att ytterväggsyllen påverkas av markfukt.**

**De uppmätta fuktvärdena visar att fukt i ångform tränger in från marken och sannolikt även fukt utifrån med nederbörd som rinner mot grunden. Den mikrobiella lukt som känns från materialprov av ytterväggsyllen visar att mikrobiella angrepp förekommer.**

*Rekommenderar att syllbytet utförs utifrån.*

1. Fasadpanelen demonteras nerifrån, ca 30-50 cm, tillräckligt för att komma åt syllen och nederkant på väggreglarna.
2. Ytterväggsyllen avlägsnas.
3. Betongplattan rengörs noggrant med industridammsugare eller liknande. Absolut minsta mängd spån, skräp med mera lämnas kvar.
4. Betongplattan Odoxbehandlas (kemisk sanering mot lukt, bakterier och mögel etc).
5. Ny ytterväggsyll av vanligt konstruktionsvirke monteras med fördel i stålskena för att skydda mot fukt. Stålskenan tätas mot betongplattan med Tecca T-syll eller liknande. Lufttäta sedan med mjukfog ytterst noggrant mellan betongplatta och syllen, detta för att den mekaniska ventilationen (i golvkonstruktionen inomhus) behöver vara lufttät för att fungera tillfredställande.
6. Fasadpanel återmonteras.
