# Besiktningsprotokoll

Anticimex Försäkringsbesiktning i samarbete med Fastighetsbyrån

| Fastighetsbeteckning:<br>Telegrafan 1 | |
| Fastighetsadress:<br>Kullåsgatan 14a | |

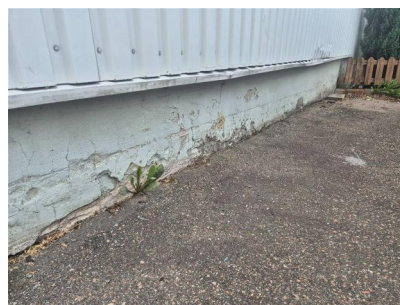
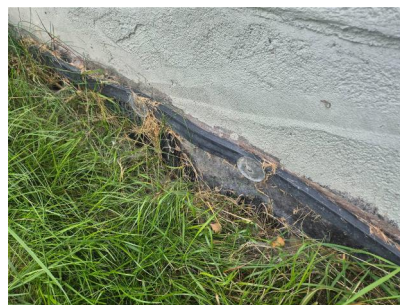
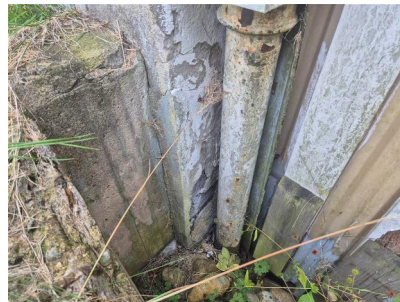
#### Utvändigt / Sockel

Vidare konstaterades bland annat en fuktproblematik i källarplan som jag bedömer beror på bristfälligt utvändigt fuktskydd. Vid kommande renovering av det utvändiga fuktskyddet bör grundmurarna undersökas vidare då skador konstaterades.

- Putssläpp och skador förekommer på grundmurar.
- Utvändigt fuktskydd är delvis skadat/synligt ovan mark.

Kontakt rekommenderas med fackman/murare för vidare bedömning och åtgärd.

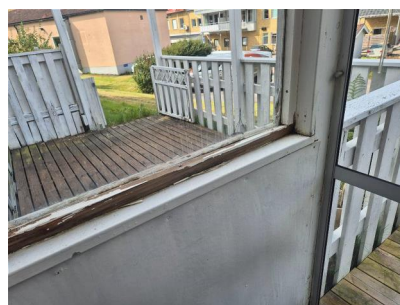
### Utvändigt / Uterum

- Fuktfläckar och rötskador noterades i fönster, stolpe och panel.

Uterummet är allmänt i behov av renovering. Kontakt rekommenderas med fackman för vidare bedömning och åtgärd.

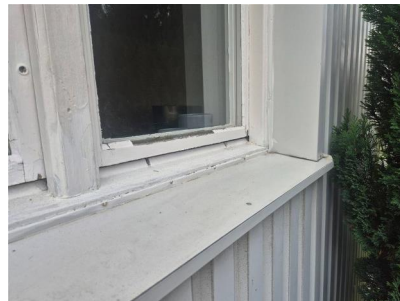
### Utvändigt / Fönster

- Äldre tvåglasfönster saknar lite kitt.

Risk för fuktrelaterade skador på grund av sämre vattenavvisande förmåga.

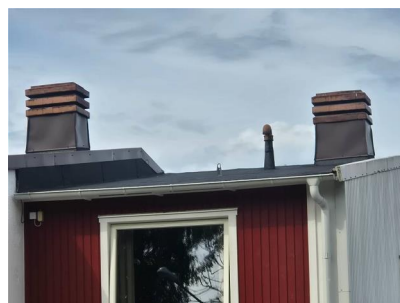
### Utvändigt / Tak

- Yttertaket är inte besiktningsbart på grund av hög höjd och taksäkring saknas.

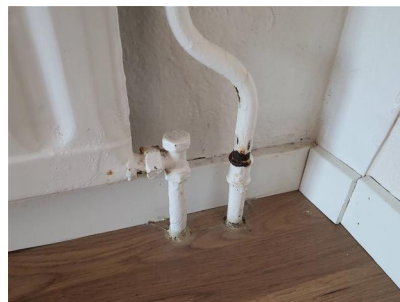
### Hela huset / VVS

- Husets rör- avlopp- och värmeledningssystem är äldre. Lokala rostangrepp förekommer i bland annat Matplats.

Kontakt rekommenderas med fackman för vidare bedömning och åtgärd.

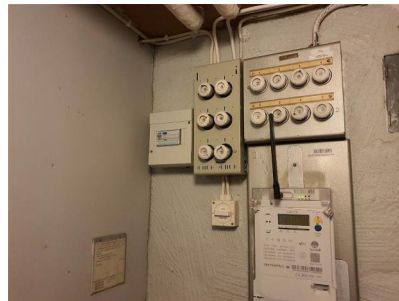
### Hela huset / EI

- Elinstallationer/-anläggningen i huset är äldre.

Äldre elanläggningar och elkablar är en säkerhetsrisk som kan orsaka både personskador och brand.

- Gruppförteckning och jordfelsbrytare finns till elcentralen.
- Vid stickprovsvis funktionskontroll av jordade vägguttag i kök och våtutrymmen noterades inga avvikelser.

Kontakt rekommenderas med elektriker för kontroll och åtgärd.

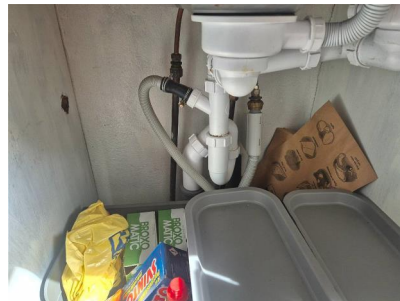
### Entréplan / Kök

- Fuktskydd under kyl och frys finns inte.
- Fuktskydd under/i diskbänkskåp finns inte.
- Avloppsslang från diskmaskin är inte avlastningsförankrad i underkant diskbänk.

Risk att vatten/fukt på grund av läckage inte upptäcks och tränger ner i omkringliggande konstruktioner med fuktrelaterade skador som följd.

Vid fuktindikering som utfördes i utrymmet noterades inga förhöjda fuktindikationer.

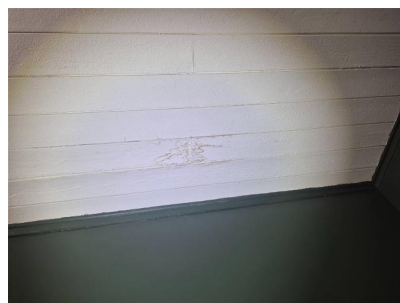
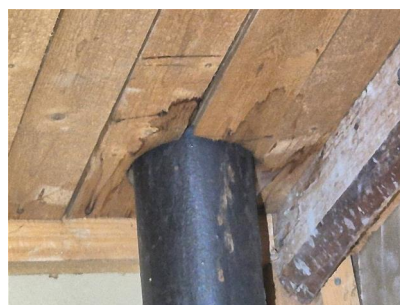
### Våning 2 / Allmänt

- Missfärgningar finns på ett par ställen i taket.

Dessa bedöms vara äldre och orsaken vara åtgärdad då yttertaket lades om för några år sedan.

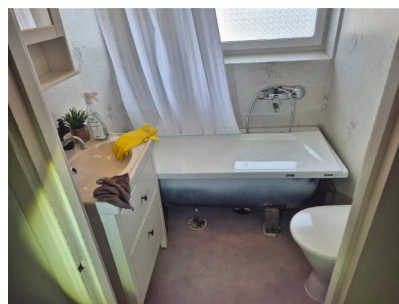
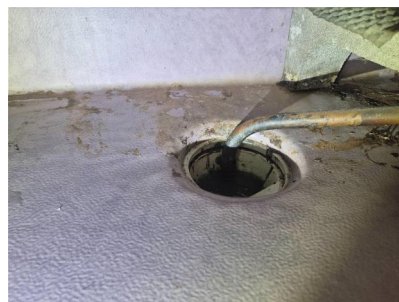
### Våning 2 / Badrum och WC

- Utrymmet bedöms ha uppnått dess tekniska livslängd.
- Klämringen i golvbrunnen är lös.
- Fönster är olämpligt placerat vid badkar.
- Golvfallet är bristfälligt/plant.

Bristerna medför ökad risk för att vatten kan tränga ner i omkringliggande konstruktioner med fuktrelaterade skador som följd.

Vid fuktindikering som utfördes i utrymmet noterades inga förhöjda fuktindikationer.

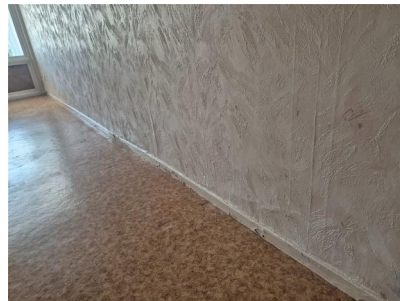
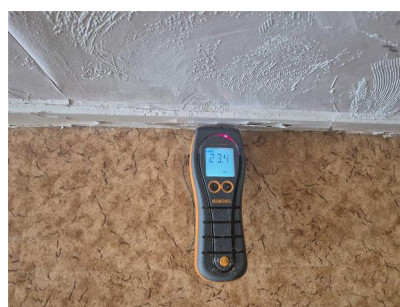
### Sutterängkällare / Allmänt

- Utvändigt fuktskydd är äldre. Tapetsläpp noterades på yttergrundmurar.
- Fuktbläckar noterades på-/ och förhöjda fuktvärden uppmättes i golvsocklar.
- Limmade plastmattor finns på betongplattan.

Fuktkvoten uppmättes till 23 %.

Risk för mikrobiell tillväxt föreligger om fuktkvoten överstiger 17 %.

Ytskikt som släppt från underlaget invändigt på källarytterväggarna är tecken på att källarens utvändiga fuktskydd inte längre fungerar tillfredsställande. För att åtgärda detta måste källarens utvändiga fuktskydd förbättras. Läs faktablad för tips och råd.

Vidare rekommenderas att ytskikt och socklar ersätts med oorganiska material. I samband med renoveringen bör bakomliggande konstruktioner kontrolleras för eventuella följdskador.

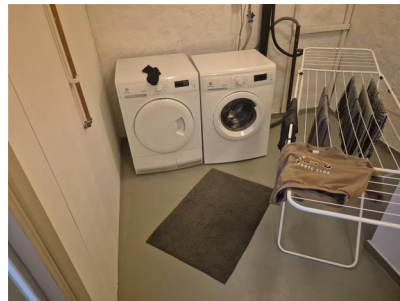
### Sutterängkällare / Tvättstuga

- Golvbrunn finns inte i utrymmet.

I denna typ av utrymme bör en golvbrunn finnas. Avsaknaden utgör en ökad risk för fuktskador i omkringliggande konstruktioner.
