# Besiktningsprotokoll

Anticimex Försäkringsbesiktning i samarbete med Fastighetsbyrån

| Fastighetsadress:<br>Kempegatan 9 | |

| Besiktningsdatum:<br>2026-08-07 | Protokollnummer:<br>69818507 |

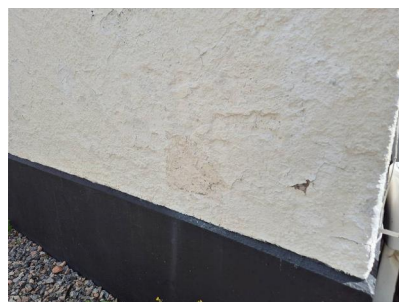
Putsad fasad har brister, puts släpper, främst i hörn åt sydost.

Då den putsade fasaden har brister finns risk att vatten tränger in i bakomvarande konstruktion med fuktrelaterade skador som följd.

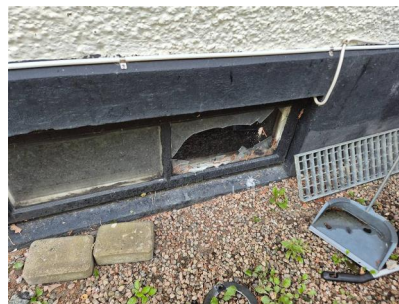
Fönster är i behov av målning/underhåll.

Fönsterbågar och fönsterkarmar där målningsbehov finns riskerar att få fukt- och rötskador på grund av sämre vattenavvisande förmåga.

Vidare noterades att ett källarfönster har trasig ytterruta.

För att öka livslängden på fönster rekommenderas målning och underhåll.

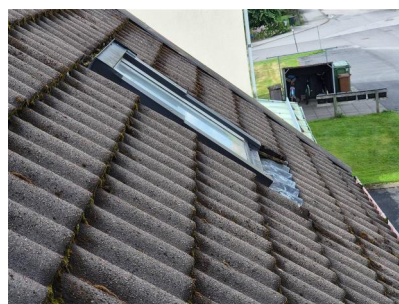
Yttertaket är äldre.

Takpannor, plåtdetaljer och underlagspapp har enligt vår bedömning en begränsad livslängd. Eftersom husets taktäckning är äldre har det ett minskat motstånd mot vatteninträngning. Detta i sin tur kan leda till fuktskador på träläkt och vidare ner i underliggande konstruktioner.

Mosspåväxt finns på takpannor.

Mossa som växer på taket kan leda till att taktäckningen har ett minskat motstånd mot vatteninträngning. Detta i sin tur kan leda till fuktskador på träläkt och takkonstruktionen vilket kan resultera i mikrobiella skador (angrepp av mikroorganismer). För att öka livslängden på taket rekommenderas att mossan tas bort från takpannorna.

Det noterades även att takavvattning saknas till entrétaket.
