# Besiktningsprotokoll

Anticimex Försäkringsbesiktning i samarbete med Fastighetsbyrån

| Fastighetsadress:<br>Linnebergsgatan 7 | |

| Besiktningsdatum:<br>2026-08-14 | Protokollnummer:<br>69860423 |

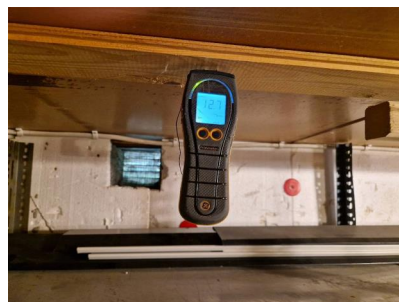
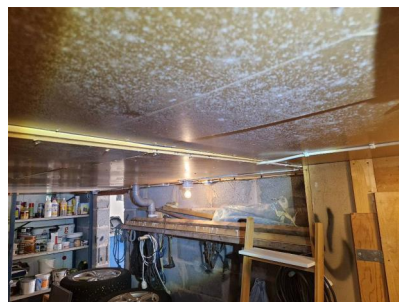
#### Utvändigt / Krypgrund

- Vid kontroll av krypgrunden uppmättes fuktkvoten till 13% i blindbotten, i utreglad väggkonstruktion uppmättes fuktkvoten till 16% i väggregel. Risk för mikrobiell tillväxt föreligger om fuktkvoten överstiger 17%.
- Mikrobiell påväxt finns på blindbotten.
- Organiskt material på markytan i del av utrymmet.
- Fuktbläck finns på blindbotten.

Det är vanligt förekommande att ett för fuktigt klimat och fuktrelaterade skador uppkommer i en krypgrund. Orsaken är dels det fukttillskott som kommer ifrån mark samt när utifrånkommande lukt kyls av i utrymmet om missgynnsam temperaturskillnad uppkommer.

Organiskt material är olämpligt på markytan och tas med fördel bort. Även den utreglade väggkonstruktionen är olämplig och det är vanligt förekommande att skador uppkommer.

Den fuktbläck som finns på blindbotten var torr vid besiktningstillfället.

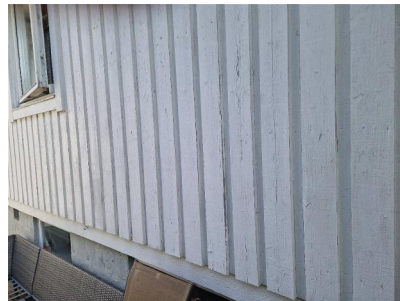
### Utvändigt / Fasad

Fasadpanelen är i behov av underhåll.

Underhåll och målning rekommenderas för att undvika skador.

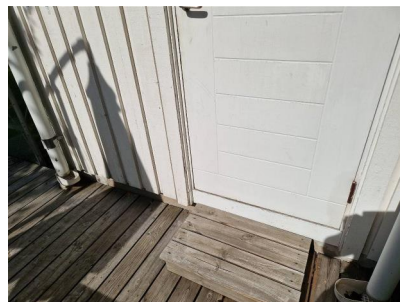
### Utvändigt / Dörrar

Dörr och foder är i behov av underhåll vid garage.

Underhåll och målning rekommenderas för att undvika skador.

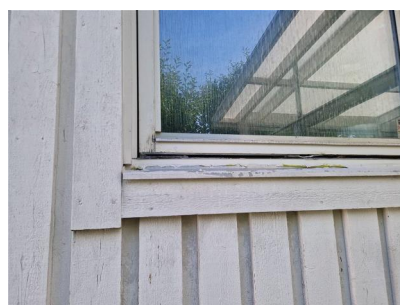
### Utvändigt / Fönster

- Fönster är i behov av underhåll.
- Äldre isolerkassetter.

När isolerkassetter blir till åren ökar risken att de anlöper och att missfärgningar uppkommer mellan glasen.

Underhåll och målning rekommenderas för att undvika skador.

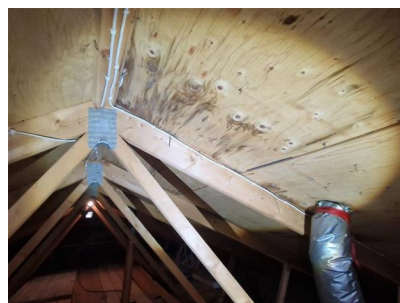
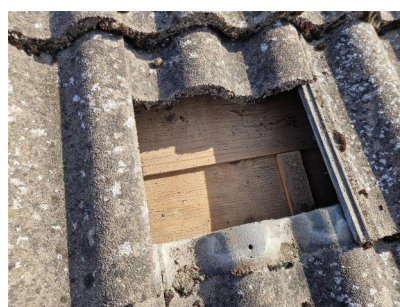
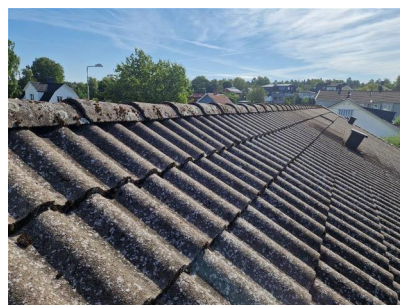
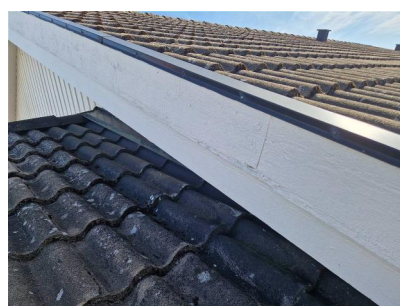
### Utvändigt / Tak och vind

- Den yttre taktäckningen börjar bli till åren, underlagstaket består av träskivor utan yttre täckning av underlagspapp/duk. Fuktfläckar och mindre rötskador finns i underlagstaket vidnock.
- Rötskador finns i vindskivor.

Då taket börjar bli till åren och ovannämnda brister förekommer rekommenderas att en snickare kontaktas för omfattningen av en takomläggning.

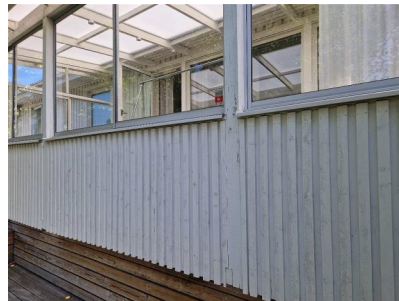
### Utvändigt / Uterum

Uterum är i behov av underhåll utvändigt.

Underhåll och målning rekommenderas.

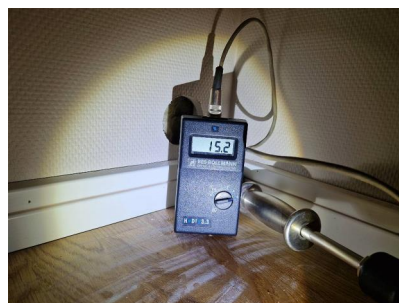
### Källarplan / Allmänt

- Vid kontroll av utreglad väggkonstruktion uppmättes fuktkvoten till 15% i väggregel, risk för mikrobiell tillväxt föreligger om fuktkvoten överstiger 17%.

- Utvändigt fuktskydd och dränering är äldre.

En utreglad väggkonstruktion kan påverkas negativt av markfukt i ångform eller om utvändigt fuktskydd/dränering inte fungerar tillfredställande vilket kan orsaka fuktskador.

När dränering och fuktskydd blir till åren ökar risken att vatten tränger in, vilket kan orsaka skador.

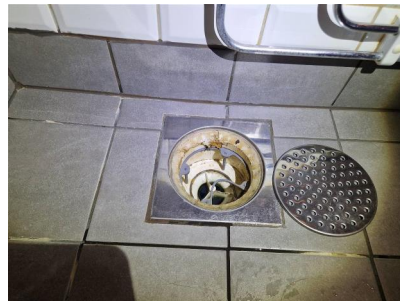
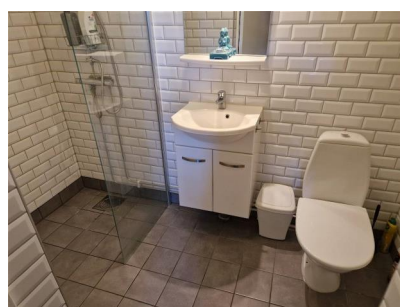
### Källarplan / Dusch/Toalett

- Golvbrunnen är placerad nära vägg, tätskiktets anslutning i brunnen går inte att besikta.
- Wc-stol sitter löst.
- Rör genomföring genom golvytan i form av vattenrör.

Brister gällande golvbrunnen kan medföra läckage. Omkringliggande konstruktion är av keramiska plattor och betong.

Enligt dagens branschregler skall inga genomföringar förekomma genom golvytan utom avlopp.

Det rekommenderas att wc-stolen förankras för att undvika rörbrott.

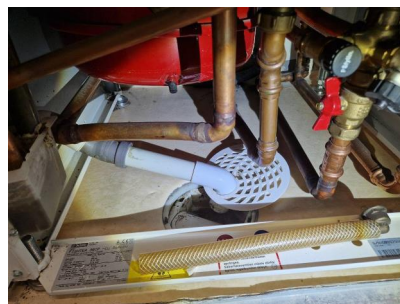
### Källarplan / Teknikrum

Den äldre golvmattan under värmepump har släppt från underlaget.

Orsaken till att mattan har släppt bedöms inte uppkommit på grund av ett läckage. Byte sker när värmepumpen byts ut.

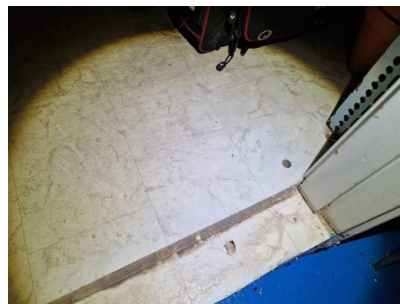
### Källarplan / Förråd

Flytande golvkonstruktion ovan betongplattan, ingen avvikande lukt upplevdes via provhål.

En flytande golvkonstruktion kan påverkas negativt av markfukt i ångform med risk för fuktrelaterade brister.

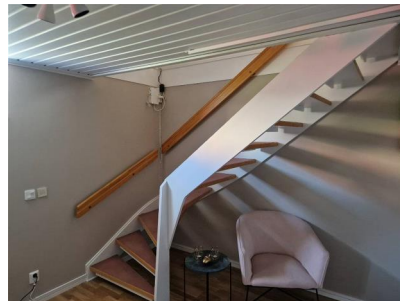
### Källarplan / Trappa till entréplan

Fallskydd saknas.

Avsaknad av fallskydd medför en risk för personskada.

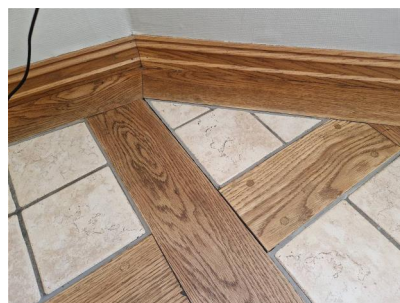
### Entréplan / Kök

Mellan klinker ligger ekplank, glipor finns mellan dessa material.

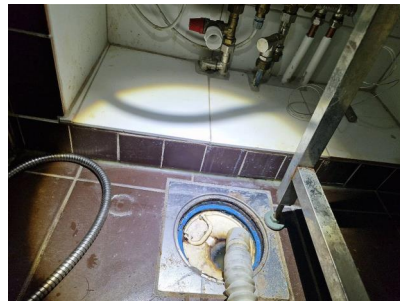
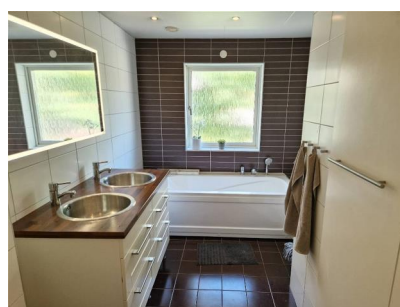
### Entréplan / Badrum/Wc

- Golvbrunnen är placerad för nära vägg, tätskikt sticker ut under klämringen.
- Fönster är placerat i duschzon.
- Rör genomföring i upphöjd klack.

Brister gällande golvbrunn och anslutande tätskikt medför en risk för läckage och fuktskador.

Det är viktigt att vidta aktsamhet och inte vattenbegjuta fönstret för att undvika fuktskador.
