# Besiktningsprotokoll

Anticimex Försäkringsbesiktning i samarbete med Fastighetsbyrån

| Fastighetsbeteckning:<br>Tofsvipan 8 | |

| Besiktningsdatum:<br>2026-08-13 | Protokollnummer:<br>69867636 |

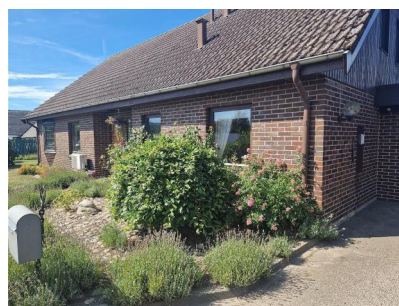
Växter finns i anslutning till byggnaden.

När det finns rabatter och växter nära byggnaden finns risk att fukt stannar kvar i väggarna. Detta kan i sin tur orsaka invändiga fuktskador. Växternas rötter kan också skada grundmuren och sätta dräneringsledningen ur funktion.

Området närmast huset rekommenderas att vara fritt från växtlighet. Försök leda bort kondensvatten från luftvärmepumpens utedel, onödigt vattendropp intill huset kan påverka väggen.

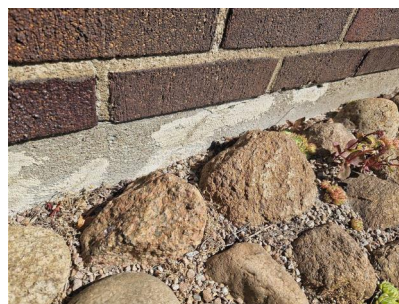
Småskador och några tunna sprickor förekommer, normalt åldersslitage.

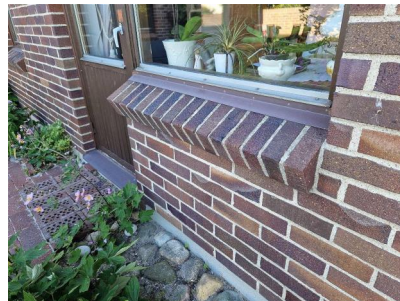
Det finns rullskift under fönsterpartierna med ett kort plåtbleck. Enligt vår erfarenhet riskerar vatten att tränga in vid ogynnsam väderlek, med fuktskador i under/bakomliggande konstruktioner som följd. Det rekommenderas att klä ovan delen av rullskiftet med plåt.

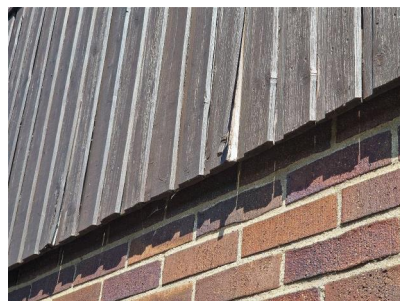
Gavelpanel mot söder rekommenderar jag att man byter, i dagsläget mest i förebyggande syfte.

Gavelpanelen på södergavel är vädersliten. Släpp med glipor finns. Kontakta byggentreprenör för en kontroll av omfattning samt bedömning av åtgärd/byte.

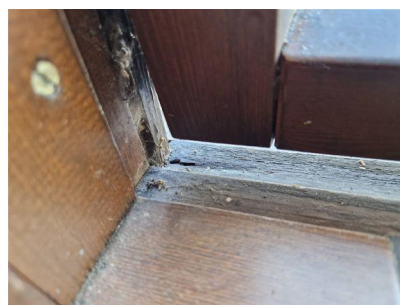
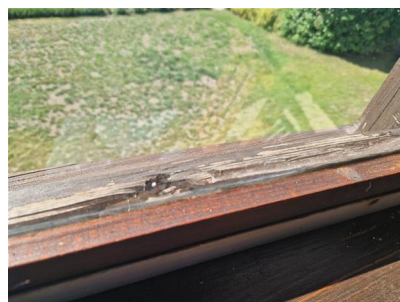
Färgsläpp förekommer. En del röta finns i fönster/botten i sovrum nordväst samt på div lister etc till fönster i balkong. En del panelsläpp på dörr till matplats, men främst på dörr till förråd/verkstad. Kontakta bygg/fönsterentreprenör för en fortsatt översyn av omfattning och bedömning av åtgärder.

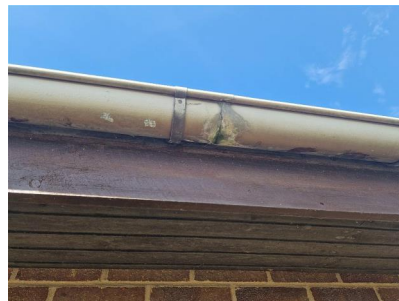
Läckage finns i skarvar samt en del ytrost. Vänd gärna falser på stuprör ut från fasaden.  
Rensa hängrännor.

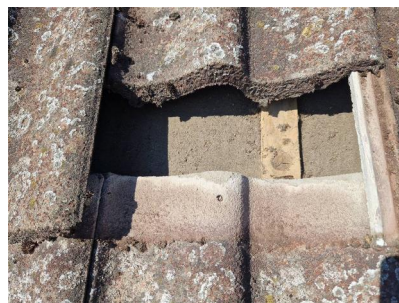
Pannor vid takfot är inte spikade, vanligt när det gäller betongpannor. Färgsläpp finns på div plåtbeslagning. Mossa bidrar till att sänka livslängden på pannor. En ev tvättning ska inte utföras med högtryckstvätt.

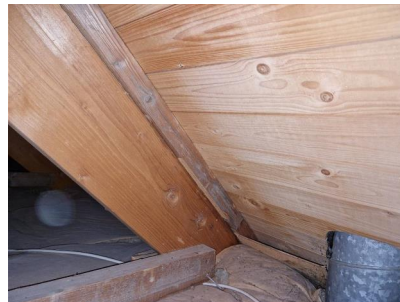
Vid kontroll av vinden har fuktvärden under kritisk fuktnivå för mikrobiell tillväxt uppmätts, dock finns mikrobiell påväxt på underlagstak. Syns som en svag vit beläggning på vissa ställen.

Fuktkvoten i underlagstak/takbjälkar uppmättes till 7-8%. Risk för mikrobiell tillväxt föreligger om den relativa fuktigheten (RF) i träporerna och den omgivande luften är över c:a 75 %, vilket i furuvirke motsvarar en fuktkvot (FK) på 17 %.

Den upptäckta mikrobiella påväxten på underlagstaket är ett tecken på att vinden har tillförts eller tillförs fukt inifrån bostaden. Observera att besiktning av bostadens ventilationssystem inte har ingått i uppdraget.

För att komma tillrätta med detta kan fukttillförseln inifrån bostaden behöva minskas. Det kan göras genom att ventilationen i bostaden förbättras samt att eventuella otätheter i vindsbjälklaget (tak-/väggvinklar, taklucka med mera) tätas. Läs Anticimex faktablad om uppvärmda vindsutrymmen för tips och råd.

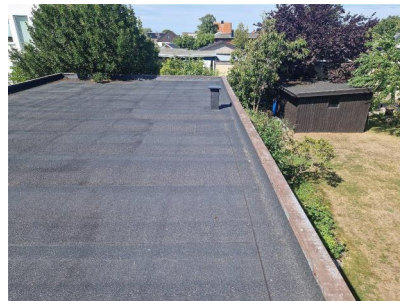
Torrspäckor och en del färgsläpp på taksarg. Färgsläpp och ytrost på krönplåten.

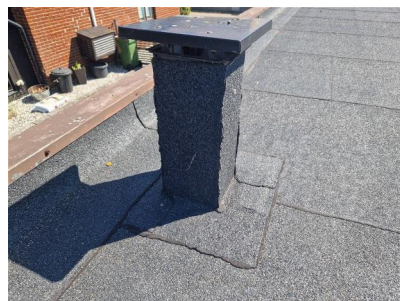
Takpappen har dragits upp ovanpå div ventilationshuvar. Med ökande ålder kan pappen släppa. Växtlighet från grannsidor upp på fasader är olämpligt. Tänk på att städa av taket och rensa runt takbrunn regelbundet. Denna typen av takbrunn med genomföring är en riskkonstruktion. Ingen ståndplåt mellan bostadens gavelpanel och papptak ökar risken för otätheter in under papp.

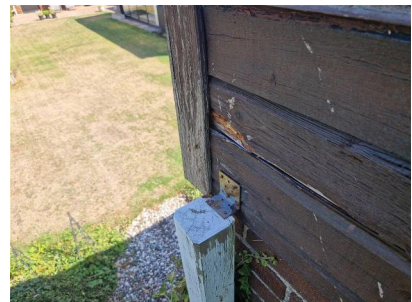
Rötskador på taksarg mot väst, kontakta byggherren för en kontroll av omfattning samt byte av dåligt virke.

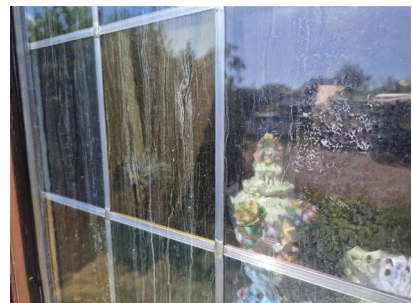
Missfärgade isolerglas i blyglasfönster. Detta är ett vanligt fenomen i äldre isolerglas. Kontakta fönsterentreprenör för en kontroll av omfattning samt bedömning av byte.

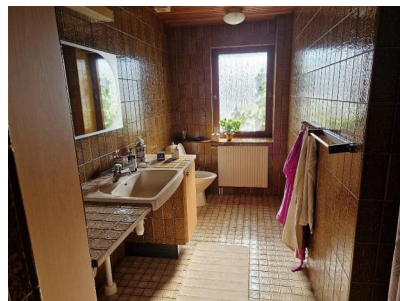
Våutrymmet har äldre yt-/tätskikt.

Utrymmet är äldre och har passerat tiden för sin tekniska livslängd. Bomljud i golvplattor. Äldre gjuten brunn.

Renovering av utrymmet rekommenderas. Kontakta en behörig våtrumsentreprenör för en renovering. I samband med renoveringen bör omkringliggande konstruktioner kontrolleras för att upptäcka eventuella följdskador.

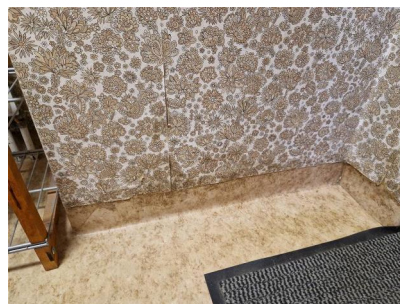
Missfärgning nertill på vägg mot fd sopskåp. Torrt vid fuktindikering. (betong/lättbetong)

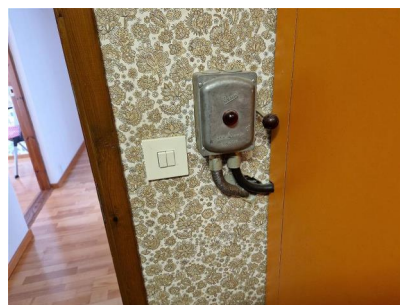
Våtrummen är också i originalutförande, renoveringar rekommenderas gällande dusch/wc plan 1 samt tvättstuga. I tvättstugan finns det en lokal fuktpåverkan runt brunnen.

Våutrymmet har äldre yt-/tätskikt.

Utrymmet är äldre och har passerat tiden för sin tekniska livslängd. Mindre mattsläpp runt brunnen, brunnen är svår att bedöma pga beläggningar. Skarvar öppnar sig i golv- och väggbeklädnad. När jag fuktindikerar på golv runt brunnen får jag förhöjda värden. Dock inga förhöjda på vägg mot klädkammare. Vid en ev större skada rekommenderas det att kontakta sitt försäkringsbolag.

Renovering av utrymmet rekommenderas. Kontakta en behörig våtrumsentreprenör för en fortsatt kontroll och bedömning av åtgärder. I samband med renoveringen bör omkringliggande konstruktioner kontrolleras för att upptäcka eventuella följdskador. Äldre elinstallationer, kontakta elektriker för en översyn och bedömning av åtgärder.

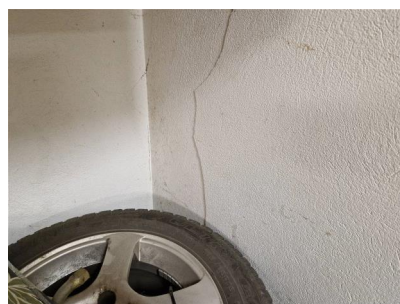
Tunna rörelsesprickor i väggar finns, dock en något mer markerad spricka i vägghörn mot förråden. Kontakta murare/byggentreprenör för en kontroll samt åtgärd.
