# Besiktningsprotokoll

Anticimex Försäkringsbesiktning i samarbete med Fastighetsbyrån

| Fastighetsadress:<br>Igelkottsvägen 1 | |

| Besiktningsdatum:<br>2026-07-06 | Protokollnummer:<br>69785406 |

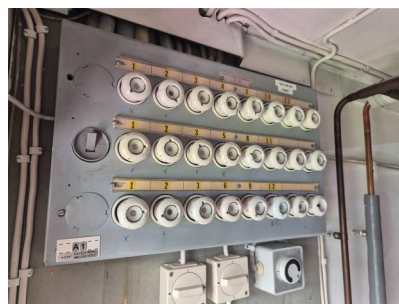
Golvbrunn finns inte. Spillvatten leds ner till rör i golv.

Jordfelsbrytare finns ej.

Det finns inget krav att hus byggda före år 2000 ska ha jordfelsbrytare. Jordfelsbrytaren minskar dock risken för personskador och brand orsakade av elanläggningen.

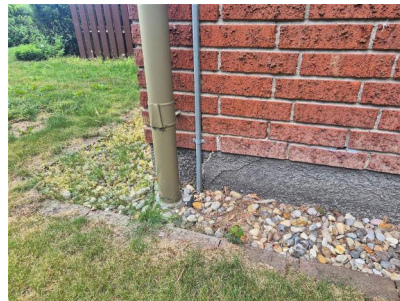
Sprickor finns i sockel.

Dessa bedöms inte ha lett till bakomliggande skador.

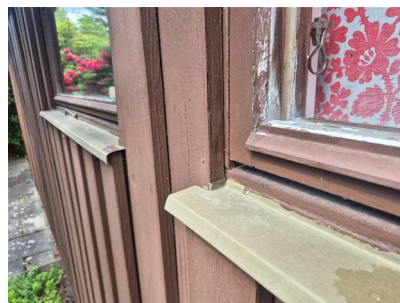
Fönster vid garagedelen har i mindre omfattning målning och underhållsbehov.

För att öka livslängden på fönster rekommenderas målning och underhåll.

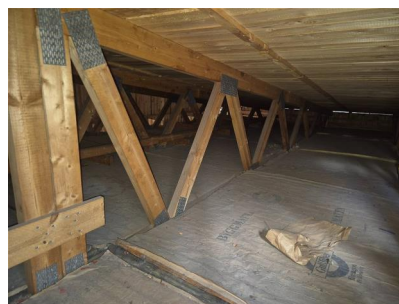
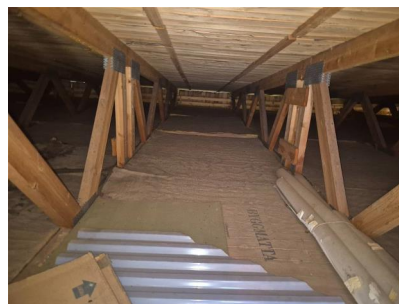
Vid kontroll av vinden uppmättes fuktvärden under kritisk fuktnivå för mikrobiell tillväxt.

Fuktkvoten i underlagstak/takbjälkar uppmättes vid besiktningstillfället till ca 8 %.

Fuktkvoten uppmättes i underlagstaket till ca 17 %.

Spår av vatteninträngning noterades under luckan. Fuktmätning utfördes utan anmärkning vid besiktningstillfället.

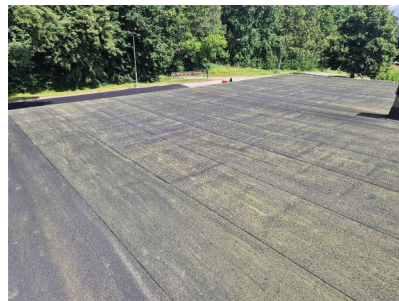
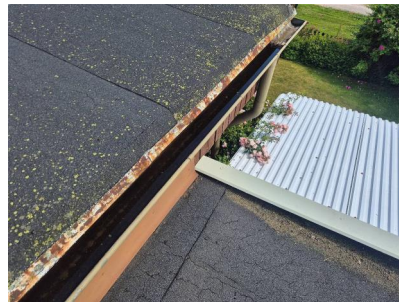
Takpappen är äldre.

Tätskiktet på ett platt/låglutande tak har enligt vår bedömning en begränsad livslängd. Eftersom takpappen är äldre har det ett minskat motstånd mot vattengenomträngning. Detta i sin tur kan leda till att takkonstruktionen drabbas av fuktskador.

- Takpappen har ställvis släppt från underlaget mot hängrännor.
- Tätning runt takluckan är av ålderskäl i sämre skick.
- Ytrost förekommer av plåtdetaljer.
- Lövsil till takbrunnen på garagetaket finns inte.

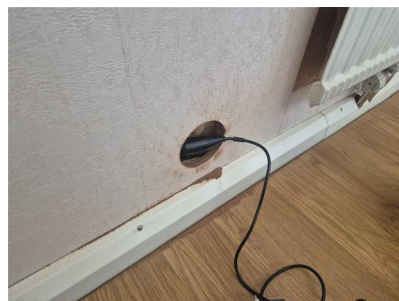
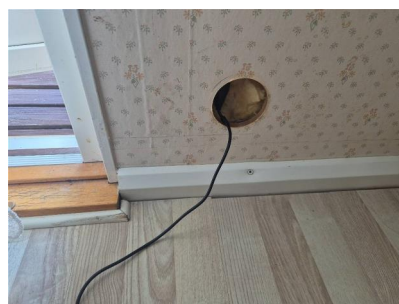
Vid kontroll av konstruktion uppmättes fuktvärden under kritisk nivå för mikrobiell tillväxt.

Fuktkvoten uppmättes i syllar till ca 9 %.

Mindre fuktfläckar mittemot grovkök noterades. Enligt uppgift uppkom dessa fuktfläckar genom att takluckan inte var stängd. Fuktfläckar och dess område fuktmättes utan anmärkning vid besiktningstillfället.

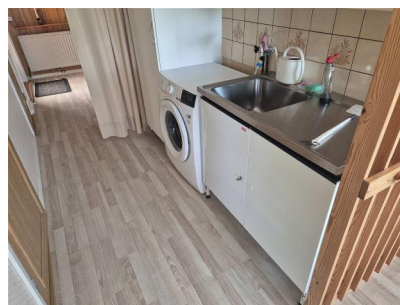
Golvbrunn finns inte i utrymmet.

I denna typ av utrymme bör en golvbrunn finnas. Avsaknaden utgör en ökad risk för fuktskador i omkringliggande konstruktioner.

Vattentät golvmatta med uppvik finns inte.

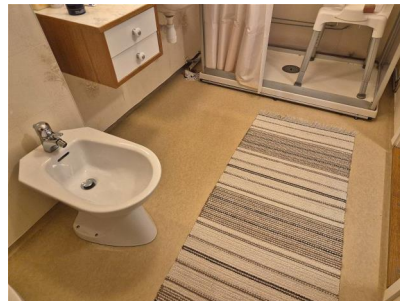
Våtutrymmet har äldre yt-/tätskikt.

Utrymmet är äldre och har passerat tiden för sin tekniska livslängd.

- Golvbrunnen är placerad nära vägg.
- Rör genomföring i vägg finns i duschzonen.
- Fönster nära plats för dusch.

Renovering av utrymmet rekommenderas. Kontakta en behörig våtrumsentreprenör för en renovering. I samband med renoveringen bör omkringliggande konstruktioner kontrolleras för att upptäcka eventuella följskador.
