# Besiktningsprotokoll

Anticimex Försäkringsbesiktning i samarbete med Fastighetsbyrån

| Fastighetsadress:<br>Hamrångevägen 192 | |

| Besiktningsdatum:<br>2026-08-13 | Protokollnummer:<br>69873791 |

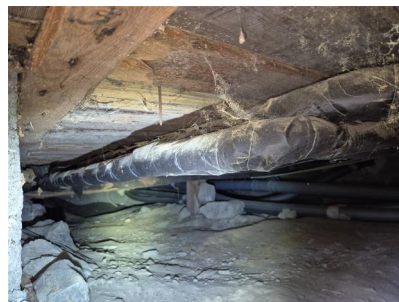
Vid kontroll av torpargrunden uppmättes fuktvärden under gränsen för mikrobiell tillväxt och en normal lukt kändes.

Risk för mikrobiell tillväxt finns om den relativa fuktigheten i den omgivande luften är över 75 % vilket i furuvirke motsvarar en fuktkvot på 17 %. Fuktkvoten uppmättes till mellan 15-16 % i golvbjälklagets undersida vilket är normalt med tanke på årstid och klimat. Detta värde varierar under året och är normalt som högst denna årstid.

En torpargrund räknas normalt sett som en riskkonstruktion, men nu har den här delen av huset stått i snart 100 år utan att det finns några egentliga tecken på skador.

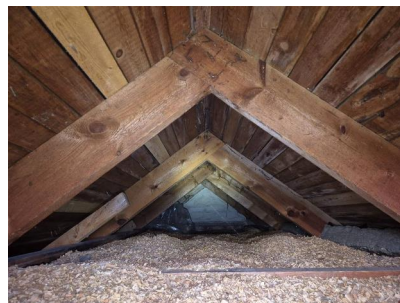
Vid kontroll av vinden uppmättes fuktvärden under kritisk fuktnivå för mikrobiell tillväxt och en normal lukt upplevdes.

Risk för mikrobiell påväxt finns om den relativa fuktigheten i luften är över 75 % vilket i furuvirke motsvarar en fuktkvot på 17 %. Fuktkvoten i underlagstak/takbjälkar uppmättes vid besiktningsstillfället till under 6 %.

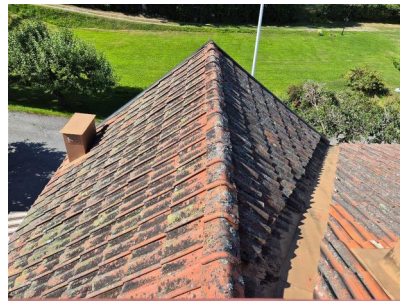
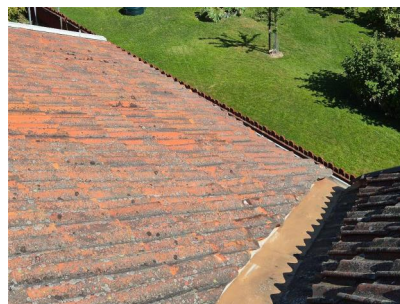
Taket har besiktigats från takstegen och det man kan konstatera är att taktäckningen är gammal, troligen från 1972 när övre plan på tillbyggnaden uppfördes.

Framför allt underlagspapp har en begränsad livslängd som är kortare än själva tegelpannorna, och eftersom regn och snö kan driva in under tegelpannorna, främst vid takgenomföringar och rännalar samt om det saknas pannor någonstans och om pannorna inte ligger dikt an mot varandra, så innebär detta en risk för fuktskador i underliggande takkonstruktion.

I dagsläget finns dock inga synbara problem med läckage, men en omläggning av taktäckningen bör ändå planeras in för framtiden.

På den tillbyggda delens östra sida har takpannorna i nedersta raden tippat nedåt.

Antingen beror det på att det saknas läkt eller så har den befintliga läkten blivit skadad.

Jag bedömer att detta är något som kan åtgärdas den dagen som taktäckningen läggs om.

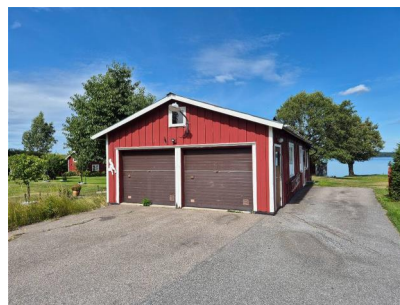
Fönsterbleck har blivit lite tilltryckta och på taket ligger pannplåt som är spikad och några av spikarna har börjat krypa upp ur plåten.

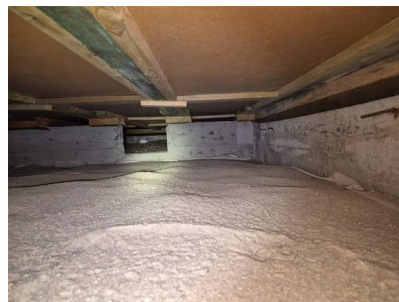
Även här uppmättes fuktvärden under kritisk nivå för mikrobiell tillväxt och en normal lukt kändes.

Här uppmättes fuktkvoten till strax under 17 % i golvbjälklagets undersida vilket är nära gränsen för mikrobiell tillväxt, men det finns inga synliga tecken på problem i dagsläget och grunden har ändå funnits i 30 år.

Jag bedömer dock att det finns en risk att golvbjälklaget drabbas av fuktskador på grund av en naturlig fuktpåverkan, främst sommartid.

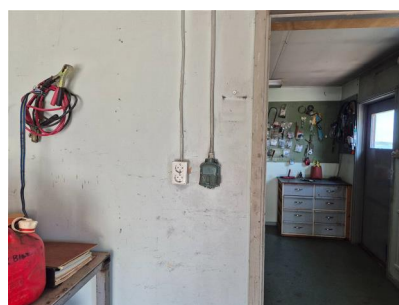
3-fasuttag i metall finns.

Denna typ av uttag tillverkas inte längre då de anses medföra en stor risk för personskada.

Kontakta en elektriker för kontroll och åtgärd.

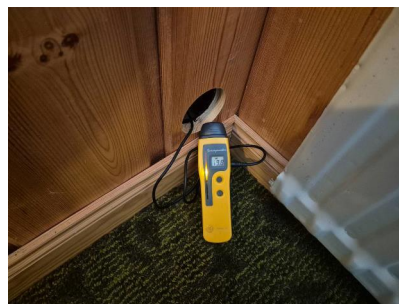
En reglad konstruktion finns på insidan av ytterväggarna och ovanpå betongplattan i den delen av källare som grävdes ur 1972, dvs i gillestugan, dusch, toalett, omklädningsrum samt bastu.

Dessa konstruktioner riskerar på grund av en naturlig fuktpåverkan att drabbas av fuktskador vilket kan leda till mikrobiella skador som kan resultera i att mikrobiell lukt sprids till bostaden.

Vid kontroll av konstruktion konstaterades att väggen är uppbyggd med träreglar mot grundmuren, mellanliggande isolering, plastfolie samt träpanel.

Risk för mikrobiell tillväxt finns om den relativa fuktigheten i luften är över 75 % vilket i furuvirke motsvarar en fuktkvot på 17 %. Fuktkvoten uppmättes i den nedersta väggregeln till strax under 20 %. En antydning till avvikande lukt kan kännas i provhålet.

Min rekommendation är därför att samtliga träkonstruktioner i källaren vid en framtida renovering rivs ut och ersätts med lämpligare alternativ.

Som jag påtalar under "Källarplan / Allmänt" rekommenderar jag att träkonstruktionerna rivs ut vid en framtida renovering och ersätts med exempelvis puts och lämplig färg.

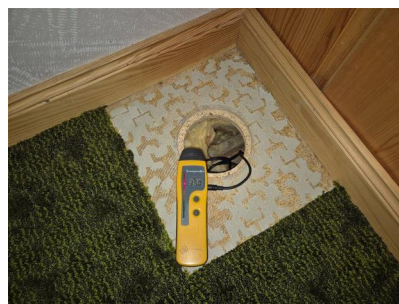
Vid kontroll av golvkonstruktionen konstateras att denna är uppbyggd med träreglar på træklossar mot betongplattan, mellanliggande isolering samt golvspånskivor med ytskikt av heltäckningsmatta.

Även här uppmättes höga fuktvärden och en antydning till lukt kan kännas från træklossarna mot betongplattan. Fuktkvoten uppmättes till över 30 % i en trækloss.

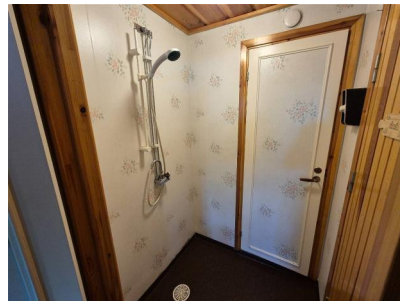
Utrymmet har äldre våtrumsbeklädnader och det finns en missfärgning i nederkant av väggbeklädnaden på samma vägg som duschblandaren sitter på. Dessutom finns tre dörrar på liten yta i duschen.

Detta medför en risk för fuktskador i bakomvarande konstruktioner, men man kan hänga upp duschdraperier framför samtliga dörrar vid användande av duschen så minskar risken för skador.

Vid kontroll med fuktindikator i utrymmet noterades ingen förhöjd fuktighet men utrymmet har heller inte använts på ett tag.
