# Besiktningsprotokoll

Anticimex Försäkringsbesiktning i samarbete med Fastighetsbyrån

| Fastighetsbeteckning:<br>Sopranen 10 | |
| Fastighetsadress:<br>Barrsättragatan 68 | |

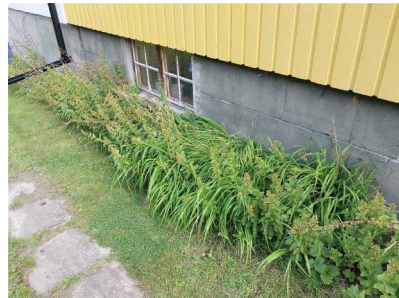
Växter finns i anslutning till grundmur.

När det finns rabatter och växter nära grundmuren finns risk att fukt stannar kvar i väggarna. Detta kan i sin tur orsaka invändiga fuktskador.

Området närmast huset rekommenderas att vara fritt från växtlighet.

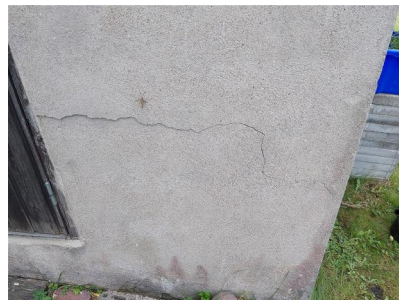
Sprickor finns i sockel. Enligt fastighetsägare uppstod dessa när garaget byggdes och har inte förvärrats sedan dess.

Dessa bedöms inte ha lett till bakomliggande skador.

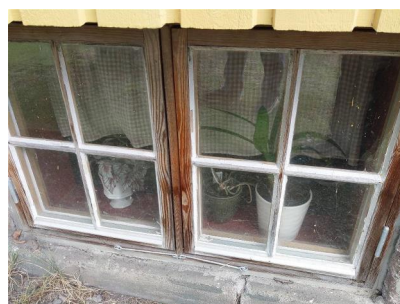
Källarfönster är i behov av målning/underhåll.

För att öka livslängden på fönster rekommenderas målning och underhåll.

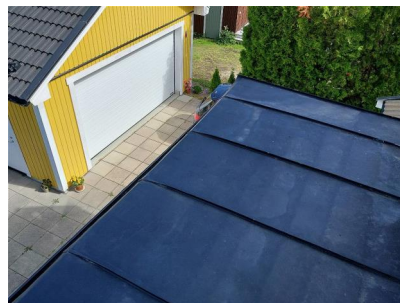
Balkongräcke saknas.

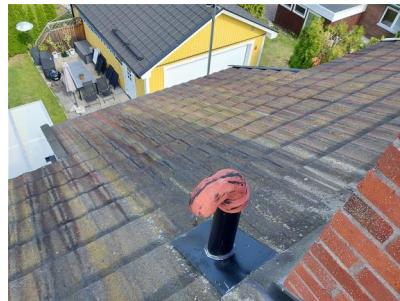
Yttertaket är från 1982 och därav byggnadstekniskt äldre. Dock har inga uppenbara brister noterats förutom missfärgningar på plåten. Taket samt genomföringar bör dock hållas under uppsikt.

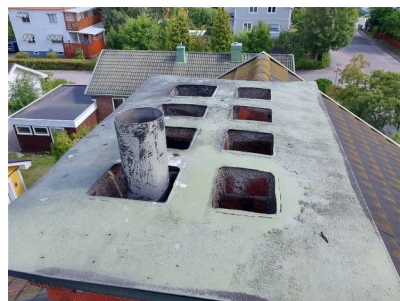
Skorstenen saknar väderskydd.

Väderskydd kan monteras för att skydda mot nederbörd som annars kan orsaka fuktskador och frostsprängning i skorstenen/ murstocken.

Vi rekommenderar att du kontaktar en fackman för att ta reda på hur och om ett väderskydd ska monteras.

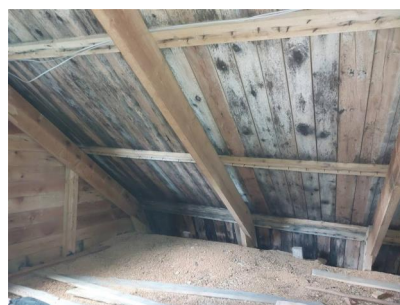
Vid kontroll av vinden har fuktvärden under kritisk fuktnivå för mikrobiell tillväxt uppmätts, dock finns mikrobiell påväxt på underlagstak. På upplysning av fastighetsägare uppstod dessa missfärgningar i samband med att panelen byttes 1982 och ventilerna på gavlarna inte hade kommit på plats och har inte förvärrats sedan dess.

Fuktkvoten i underlagstak/takbjälkar uppmättes till < 8 %.

Den upptäckta mikrobiella påväxten på underlagstaket är ett tecken på att vinden har tillförts fukt inifrån bostaden. Observera att besiktning av bostadens ventilationssystem inte har ingått i uppdraget.

Detta bör hållas under uppsikt/bevakning. Skulle missfärgningarna tillta i storlek bör ventilationen i huset ses över.

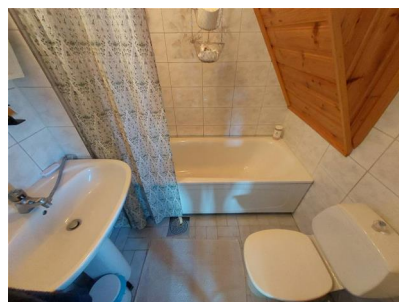
Våutrymmet har äldre yt-/tätskikt.

Eftersom funktionen, som innebär att ytskiktet/tätskiktet ska vara vattentätt, kan vara nedsatt finns en ökad risk att vatten tränger igenom ytskiktet/tätskiktet med vattenskador i omkringliggande konstruktioner som följd.

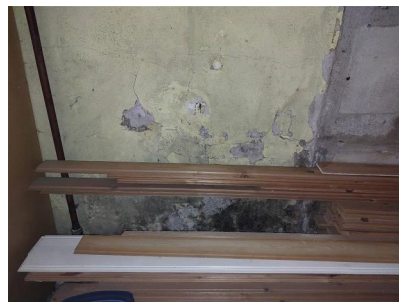
Mindre putssläpp finns på väggar.

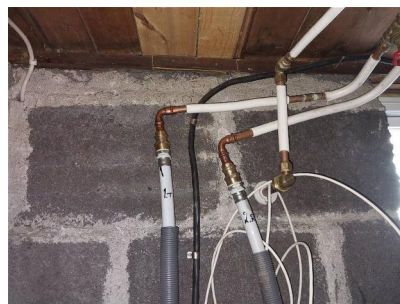
Vattenrör är inte fixerade.

När vattenrör inte är fixerade kan kopplingarna lossna pga vibrationer med läckage som följd.

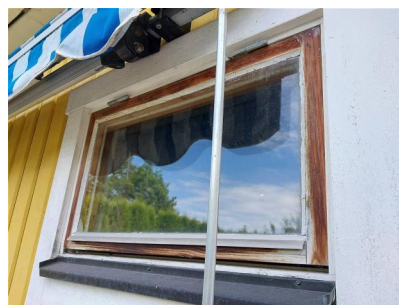
Fönster är i behov av målning/underhåll.

För att öka livslängden på fönster rekommenderas målning och underhåll.
