**Fastighetsuppgifter**

Granstocken 3

Granbarrsgatan 29

| Uppdragsnummer | A37796 |

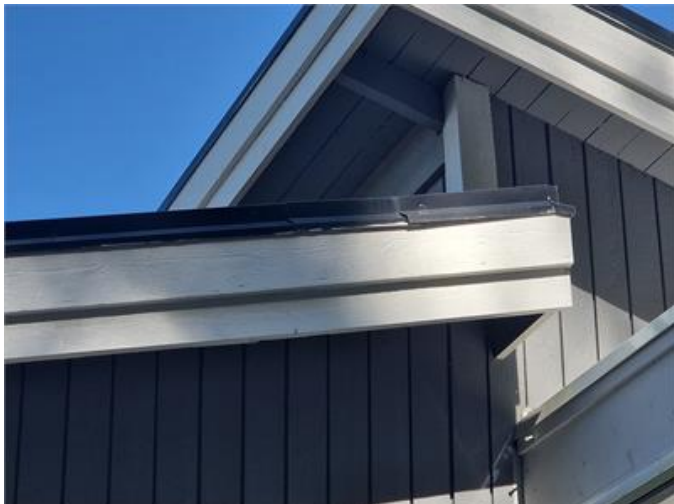
| Besiktningsresultat | | | | | |
|---|---|---|---|---|---|
| Tak | | X | | | Vindskiveplåt olämpligt skarvad. Se även bild sid 5.<br>(Taket besiktat från mark och från taklucka) |

Tak:  
Vindskiveplåt olämpligt skarvad.
