**Fastighetsuppgifter**

Hova 2:65

Spannmålgatan 12

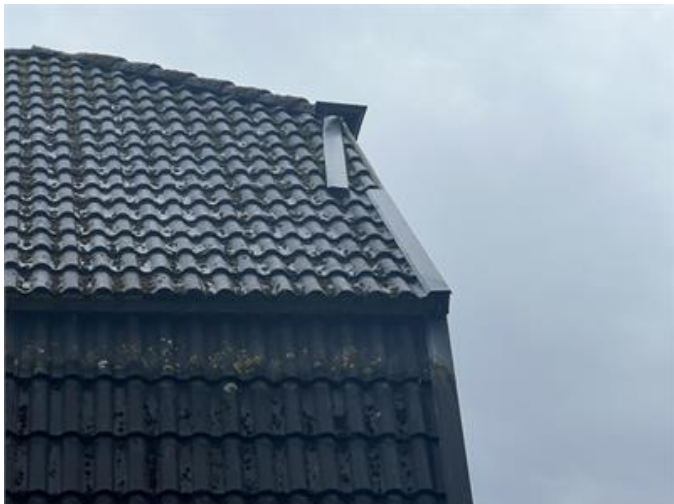
Pos.1.

| Besiktningsresultat | | | | | |
|---|---|---|---|---|---|
| Tak | | X | | | Besiktigades från marken pga hög höjd. Vattplåt har lokalt släppt i infästning. Mosspåväxt på takpannor. Underhållsbehov på vindskivor. Glipa mellan plåtbeslag och takpannor. Se bild pos.1 och 2. |
