**Fastighetsuppgifter**

Garns-Ekskogen 1:131

Ringvägen 5

| Uppdragsnummer | AB7829 |

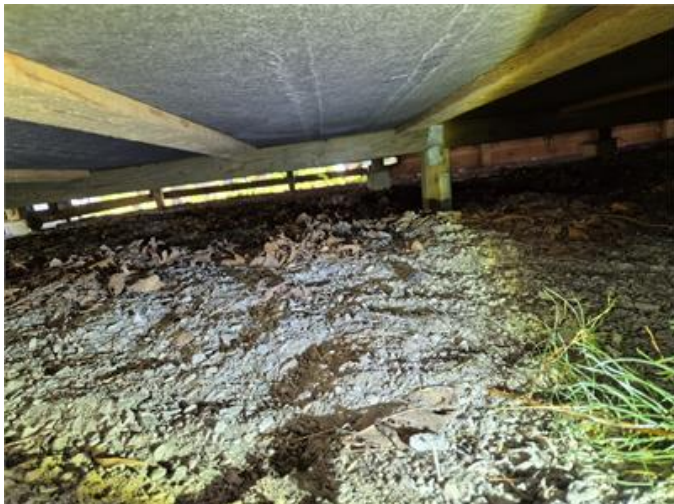
Plintgrunden

| Besiktningsresultat | | | | | |
|---|---|---|---|---|---|
| Krypgrund / plintgrund | | X | | | Grundens utformning betecknas som en riskkonstruktion, se därför kommentar/ riskanalys på nästa sida. Delar av grunden är ej besiktningsbar och dess kondition på dessa platser kan därför inte bedömas. |

En låg torpargrund/plintgrund är en riskkonstruktion med avseende på fukt- och mikrobiella skador. För att säkert fastställa grundens funktion och golvbjälklagets kondition krävs alltid en fortsatt teknisk undersökning, se även info på protokollets sista sida Pos. 10.

En plintgrund är en enklare grundläggning som kan medföra mindre rörelser/sättningar och sprickor i ovanliggande konstruktioner och byggnadsdelar.

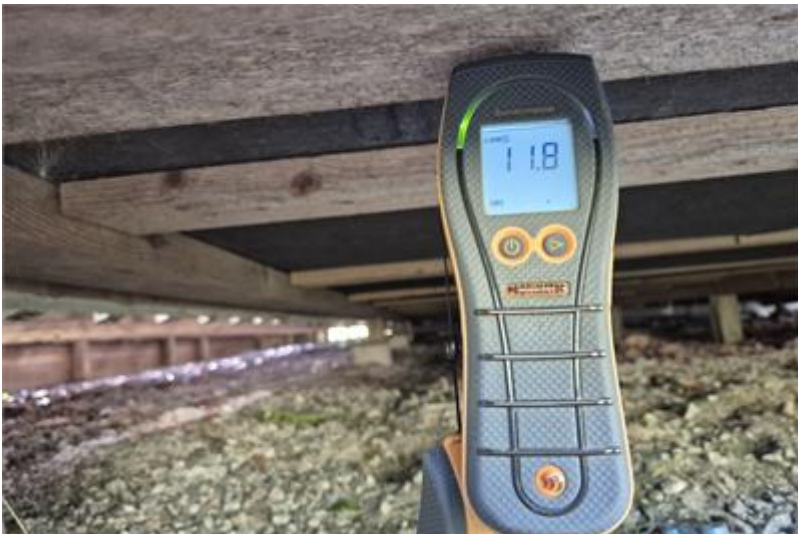
Fuktkvot mättes brädor på undersida av träbjälklaget till ca 12-13% FK.

Det kritiska gränsvärdet för mikrobiell tillväxt brukar anges till ca 17% fuktkvot (FK).

Notera att stickprovsmässig undersökning är utförd samt att mätvärden normalt sett kan variera över årstiderna. För att säkert fastställa konstruktionens kondition och fuktstatus måste en mer omfattande undersökning utföras.
