# Besiktningsprotokoll

| Fastighetsbeteckning:<br>Hallonet 2 | |
| Fastighetsadress:<br>Annickevägen 13 | |

| Besiktningsdatum:<br>2026-08-17 | Protokollnummer:<br>69868045 |

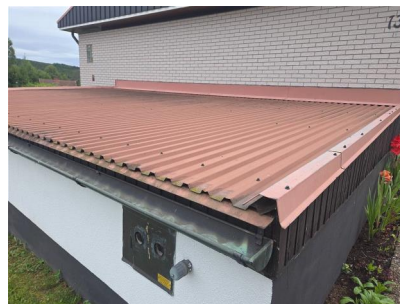
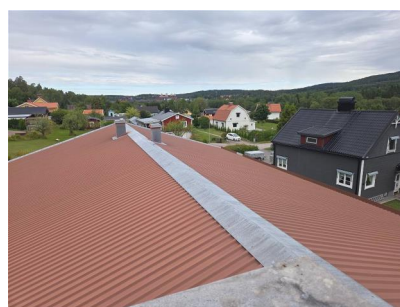
Äldre plåttak

Äldre låglutande plåttak på garagedel

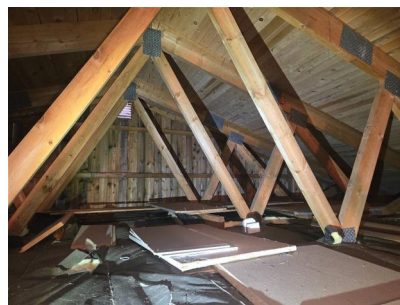
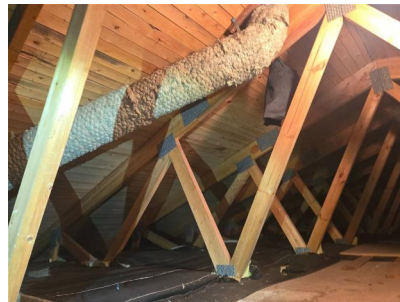
Vid kontroll av vinden uppmättes fuktvärden under kritisk fuktnivå för mikrobiell tillväxt och en normal lukt upplevdes.

Underlagstak består av råspont och isolering mineralull.

Fuktkvoten i underlagstak/takbjälkar uppmättes vid besiktningstillfället till ca 8 %.

Detta värde varierar dock under året beroende på årstid och utomhusklimat.

Risk för mikrobiell tillväxt föreligger om den relativa fuktigheten (RF) i den omgivande luften är över 75% vilket i furuvirke motsvarar en fuktkvot (FK) på 17%.

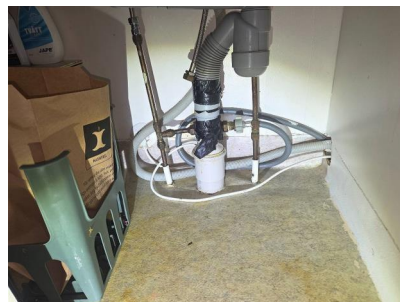
Vvs installationer ej fackmässigt utförda, rör tejpade.  
Risk finns för läckage.

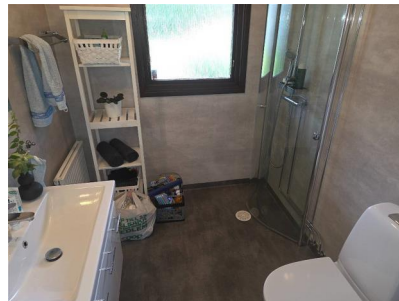
- Plastmatta på golv och vägg
- Rör förekommer genom golv

Fuktindikering i utrymmet gav inga förhöjda fuktindikationer.

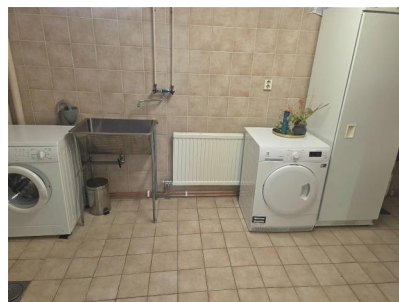
Klinkers på golv  
- Golvbrunnen är inte utbytt i samband med renovering.

Risk finns att det nya tätskiktet inte har kunnat anslutas till golvbrunnen på ett riktigt sätt, vilket kan leda till fuktskador i omkringliggande konstruktioner.
