# Besiktningsprotokoll

Anticimex Försäkringsbesiktning i samarbete med Fastighetsbyrån

| Fastighetsbeteckning:<br>Skarven 3 | |
| Fastighetsadress:<br>Åkervägen 3 | |

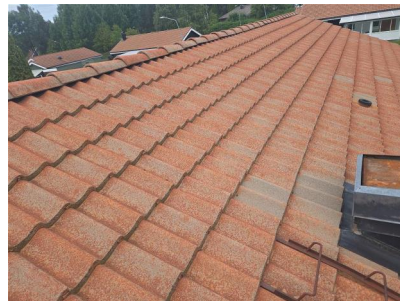
Yttertaket är äldre.

Takpannor, plåtdetaljer och underlagspapp har enligt vår bedömning en begränsad livslängd. Eftersom husets taktäckning är äldre har det ett minskat motstånd mot vatteninträngning. Detta i sin tur kan leda till fuktskador på träläkt och vidare ner i underliggande konstruktioner. Besiktat från tak

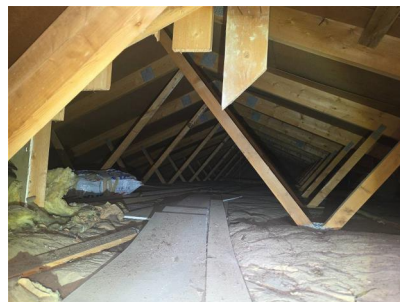
Vid kontroll av vinden uppmättes fuktvärden under kritisk fuktnivå för mikrobiell tillväxt och en normal lukt upplevdes.

Underlagstak består av råspont och isolering är mineralull  
Besiktat från lucka.

Fuktkvoten i underlagstak/takbjälkar uppmättes vid besiktningstillfället till ca 9 %.

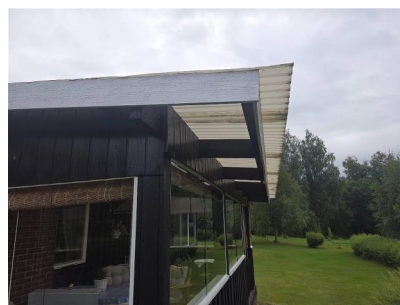
Hängrännor saknas

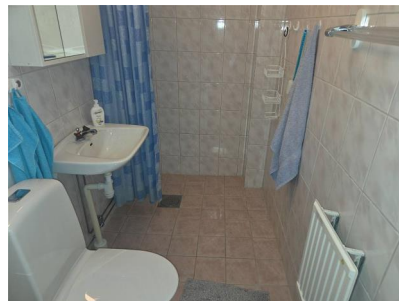
- Golvbrunnen är inte utbytt i samband med renovering.
- Rör förekommer genom vägg i duschzon

Risk finns att det nya tätskiktet inte har kunnat anslutas till golvbrunnen på ett riktigt sätt, vilket kan leda till fuktskador i omkringliggande konstruktioner.

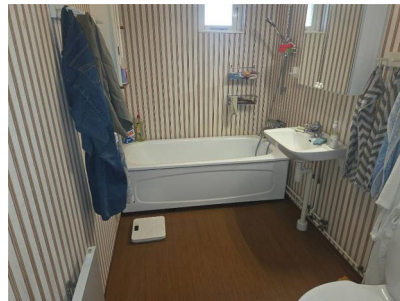
Våutrymmet har äldre yt-/tätskikt med plastmatta på golv och vägg  
- Rör förekommer genom golv

Eftersom funktionen, som innebär att ytskiktet/tätskiktet ska vara vattentätt, kan vara nedsatt finns en ökad risk att vatten tränger igenom ytskiktet/tätskiktet med vattenskador i omkringliggande konstruktioner som följd.

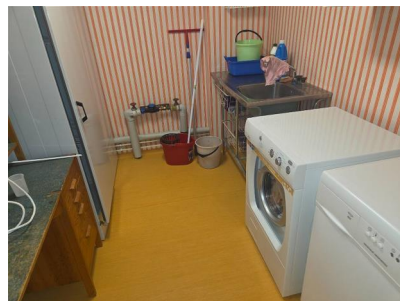
Våutrymmet har äldre yt-/tätskikt.

Eftersom funktionen, som innebär att ytskiktet/tätskiktet ska vara vattentätt, kan vara nedsatt finns en ökad risk att vatten tränger igenom ytskiktet/tätskiktet med vattenskador i omkringliggande konstruktioner som följd.
