**Fastighetsuppgifter**

Fastighetsbeteckning  
Bröstsimmaren 3  
Adress  
Konstsimsvägen 6  
45177 Uddevalla

| Besiktningsdatum | 2026-06-08 |
| Besiktningsföretag | OBM Besiktning Bohuslän AB |

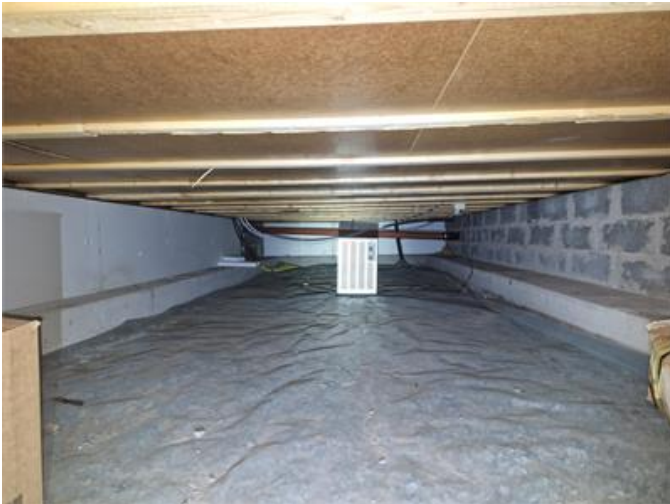
| Besiktningsresultat | | | | | |
|---|---|---|---|---|---|
| | | | X | | Kondensavfuktare finns i utrymmet, ventilerna dock ej igensatt, vilket påverkar drifttiden på avfuktaren negativt. |

Krypgrund, kondensavfuktare placerad i norra delen

Kondensavfuktare finns placerad i utrymmet, dock är ventilerna ej igensatta.

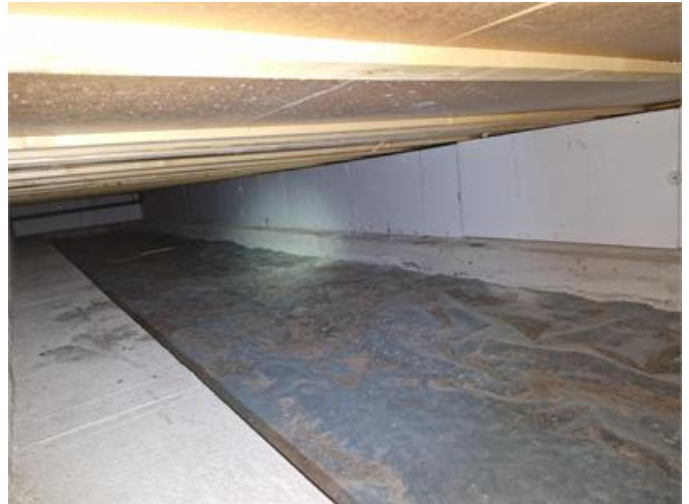
| Besiktningsresultat | | | | | |
|---|---|---|---|---|---|
| Krypgrund | | X | | | Krypgrunder är generellt ansett som riskkonstruktion för fuktskador. Ingen avvikande lukt upplevdes. Fuktvärden under gränsvärde uppmättes i bjälklaget. Se kommentar/riskanalys samt bilaga "Kontroll av konstruktion". |

Krypgrund, översiktsbild södra delen.

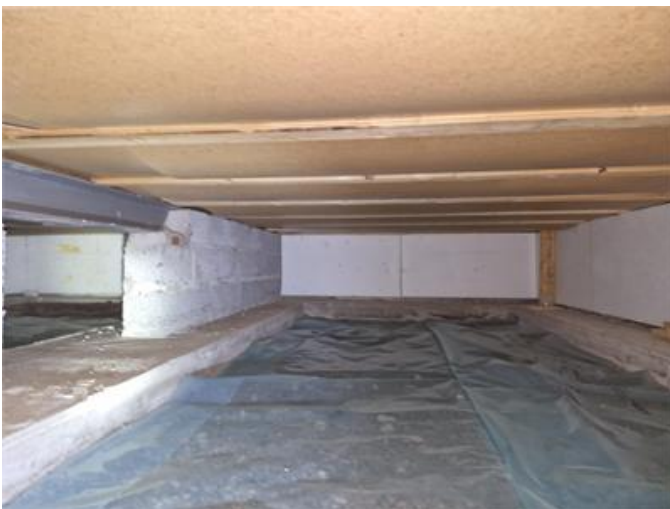
Krypgrund, översiktsbild utbyggnad vardagsrum.

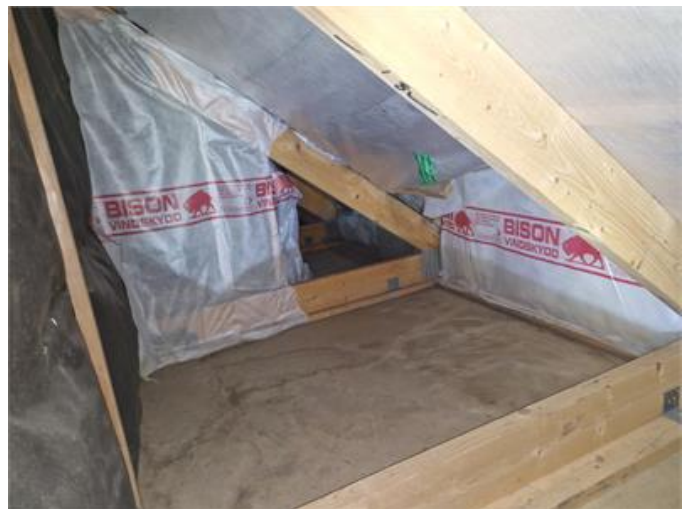
| Besiktningresultat | | | | | |
|---|---|---|---|---|---|
| Sidovindar | | | X | | Fuktanvisningar finns på golvytan/masoniten, kondensbildning på takväven kallare delen av året.<br>Vindsluckorna bedöms vara otäta.<br>Se kommentar/riskanalys. |

Om det finns brister i tätningen mellan ett varmt och ett kallt utrymme finns det en risk att relativt varm och fuktig luft kommer ut från det varma utrymmet och kondenserar mot en kallare yta, tex underlagstaket, med fuktrelaterade skador som följd.

Sidovindar, torra fuktanvisningar på golvytan/masoniten.

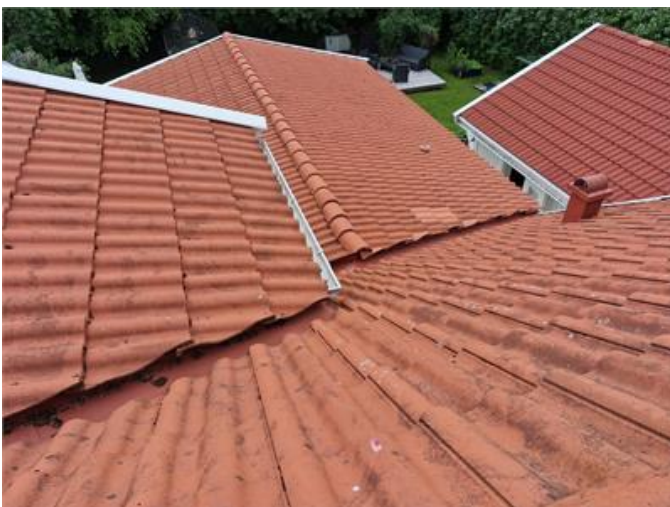
Tak, översiktsbild.

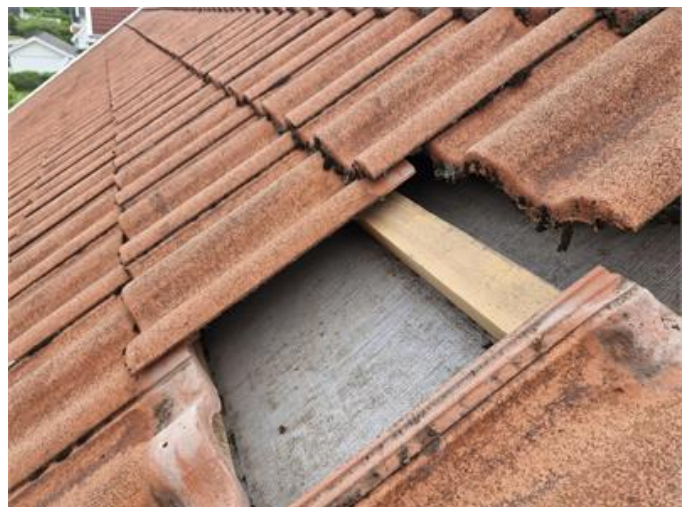
| Besiktningsresultat | | | | | |
|---|---|---|---|---|---|
| Tak | | X | | | Takkonstruktionen är av typen med underlagstak av väv. Se kommentar/riskanalys. |

Då underlagstaket består av armerad plastfolie finns risk att vatten tränger in via otätheter (tex spikhål för regler eller skador i väven) och orsaka fuktrelaterade skador i underliggande konstruktioner. Det är därmed extra viktigt att löpande kontrollera att takpannorna är hela och ligger rätt.

Tak, underlagstak av väv ursprunglig del.
