**Fastighetsuppgifter**

Ärröd 3:18

Forshultsvägen 96

| Uppdragsnummer | G39907 |

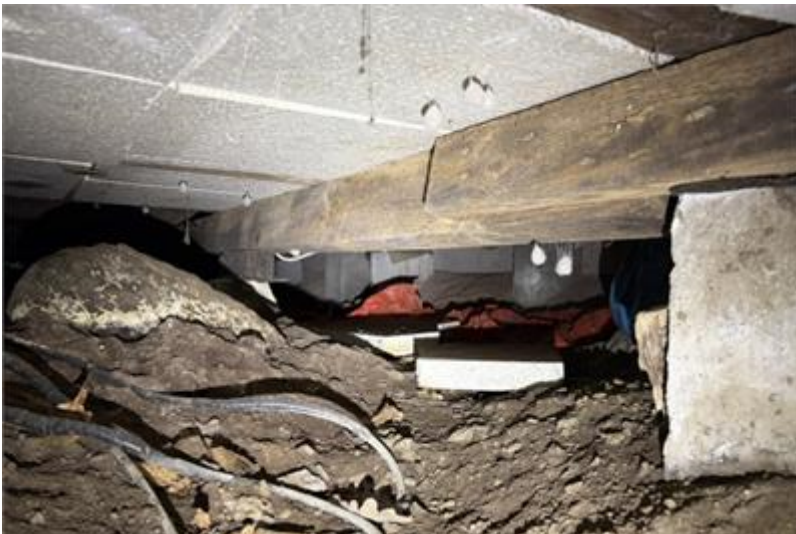
| Byggnadsdel | Plintgrund allmänt |

**PLINTGRUND;** En plintgrund är en enklare grundläggning som ofta kan medföra sättningar och sprickbildningar i ovanliggande konstruktioner och byggnadsdelar. Golvbjälklaget ovan den uteluftsventilerade plintgrunden riskerar på grund av naturlig fuktpåverkan, främst då sommartid då fuktbelastningen mot grunden vanligtvis är som högst, leda till mikrobiella tillväxter på undersidan av bjälklaget. Mikrobiella tillväxter kan avge lukt som kan spridas till bostadsrummen men risken är reducerad i en plintgrund utan sockel element då ventilationen under huset är god. I del av grunden är ventilationen bristfällig pga. tillbyggnad (betongplatta) samt hörn mot förråd med vattenpump.

Grunden är begränsat besiktigt pga. låg höjd. I delar som är väl ventilerades uppmättes fuktkvoten till ca 14%. I del vid luckan och in i hörn mot tillbyggnad uppmättes fuktkvoten till ca 19%. Det kritiska gränsvärdet för mikrobiell tillväxt är satt till ca 17%. Högst fuktbelastning är att förvänta nu under sommarhalvåret. Markytan i del av grunden kan med fördel täckas med plast för att reducera fuktpåverkan från marken. Man bör undersöka möjligheten att förbättra luftcirkulationen under delar av huset.

I delar som är väl ventilerades uppmättes fuktkvoten till ca 14%. I del vid luckan och in i hörn mot tillbyggnad uppmättes fuktkvoten till ca 19%. Det kritiska gränsvärdet för mikrobiell tillväxt är satt till ca 17%. Högst fuktbelastning är att förvänta nu under sommarhalvåret.
