Sätaröd 12:1

Linderödevägen 442

**Besiktningsuppgifter**

| Uppdragsnummer | G39910 |

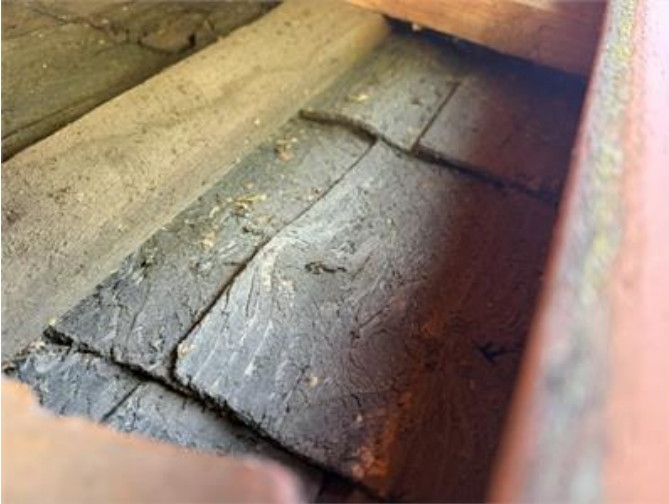
| Besiktningsresultat | | | | | |
|---|---|---|---|---|---|
| Vind | | x | | | -Missfärgningar förekommer i det äldre undertaket av takspån (sticketak) samt rinnmärken på murstock. Ingen förhöjd fukt indikerades vid besiktningen. Löpande kontroller rekommenderas<br>-Spricka förekommer i murstock |

Befintligt undertak består av träspånor(äldre sticketak) som ej är tillräckligt vattenavvisande

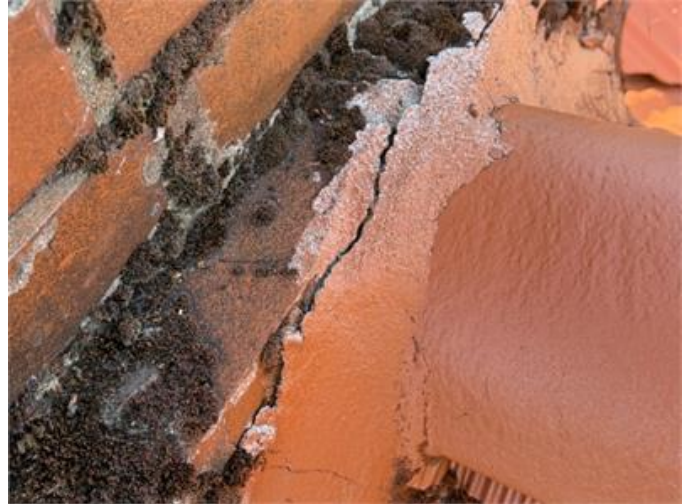
Vid sidan av takkupan mot vägen saknas vinkeplåt mot fasad och takpannor. Skrostenplåt finns ej. Murad tätning förekommer som har underhållsbehov då sprickor noterades.

Skrostenplåt finns ej. Murad tätning förekommer som har underhållsbehov då sprickor noterades.

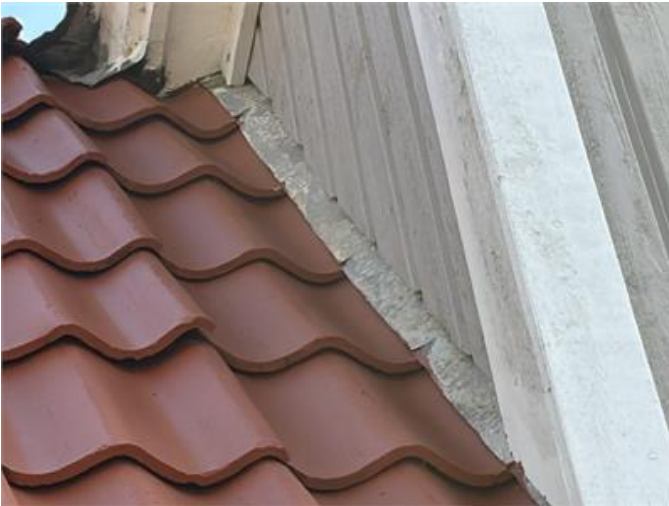
Vid sidan av takkupan mot vägen saknas vinkeplåt mot fasad och takpannor.

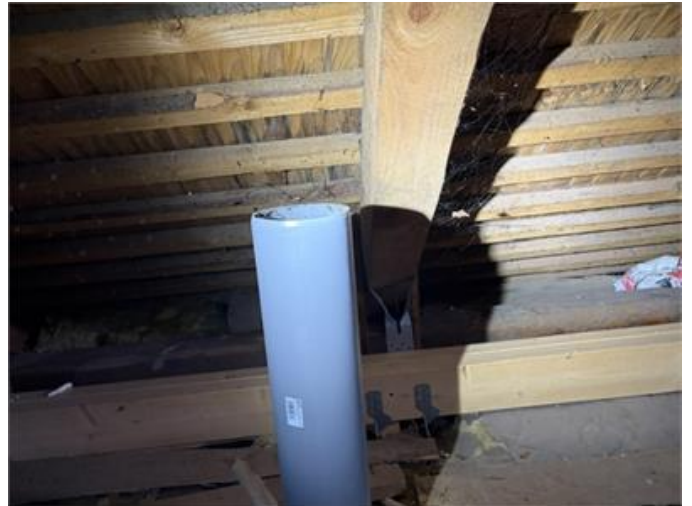
| Besiktningsresultat | | | | | |
|---|---|---|---|---|---|
| Dusch/wc | | x | | | -Hela golvet lutar ej mot golvbrunn.<br>-Ventilationen från badrummet avslutas på vind med risk för kondensskador. Inga följdskador noterades på vind. Ventilationen bör ledas ut från hus.<br>-Fuktindikering har utförts stickprovsmässigt utan att några förhöjda fuktindikationer erhållits. |

Ventilationen från badrummet avsluts på vind och bör ledas ut från hus. Inga skador noterades på vind
