Utby 6:9

Holma 114

| Uppdragsnummer | P5984 |
| Besiktningsdatum | 2026-08-17 |

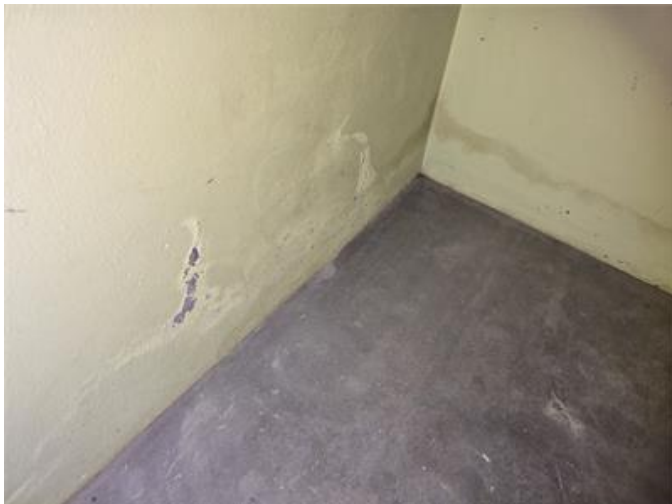
| Besiktningsresultat | | | | | |
|---|---|---|---|---|---|
| Allmänt | | X | | | Äldre källare med betongplatta och motfyllda grundmurar är generellt ansett en riskkonstruktion för fuktskador.<br>Uppreglade golv- och väggkonstruktioner förekommer ej, kontroll av konstruktion/fuktmätning därmed ej utförd.<br>Mineralutfällningar samt fuktanvisningar förekommer generellt i nederkant grundmurar.<br>Även sprickor noteras på flera ställen.<br>Se kommentar/risikalanlys. |

Källarfe: Exempelbild på fuktanvisningar/putssläpp i nederkant grundmur.

Färgsläpp och mineralutfällningar på insidan av grundmuren kan vara ett tecken på förhöjd fuktstatus i grundmuren, kan det mycket väl vara äldre. Rekommenderar att lös färg avlägsnas och det därefter hålls under uppsikt.

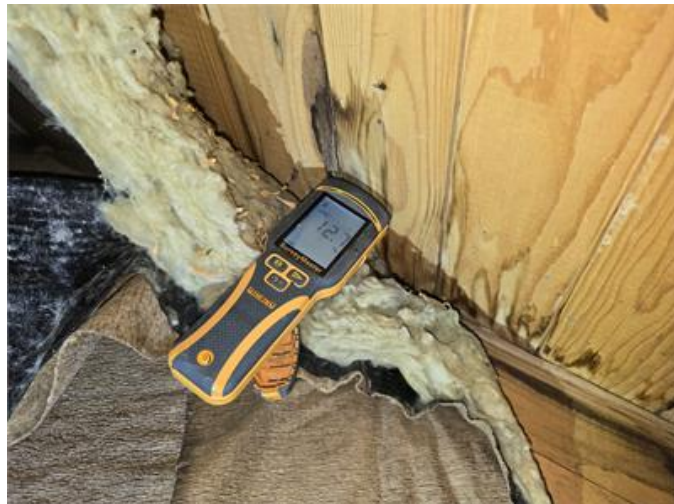
| Besiktningsresultat | | | | | |
|---|---|---|---|---|---|
| Nockvind | | X | | | Fuktanvisningar vid murstock, torrt vid besiktning, håll under uppsikt.<br>Större getingbon samt fågelbon noteras. |

Nockvind: Fuktanvisningar i underlagstak vid murstock, torrt vid besiktning.

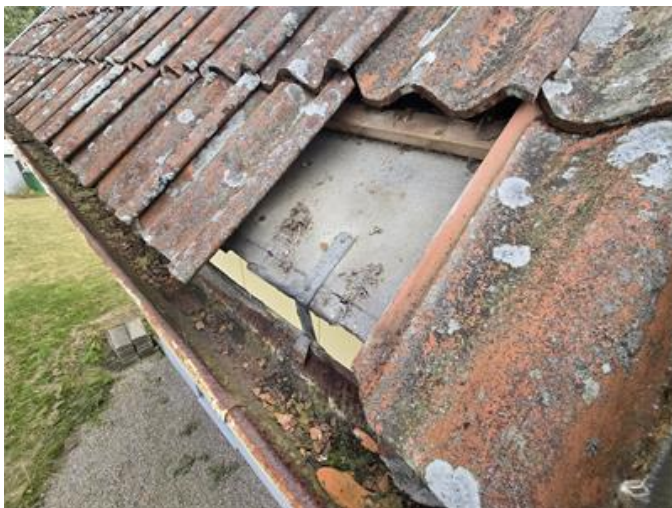
Då takfotsplåt inte finns och pannorna ligger an mot takpappen innebär det risk att den skavs sönder, vilket i förlängningen kan orsaka fuktelaterade skador nedre delen av takkonstruktionen.

Tak: Stickprovskontroll under pannor, nedersta raden ligger direkt på papp.

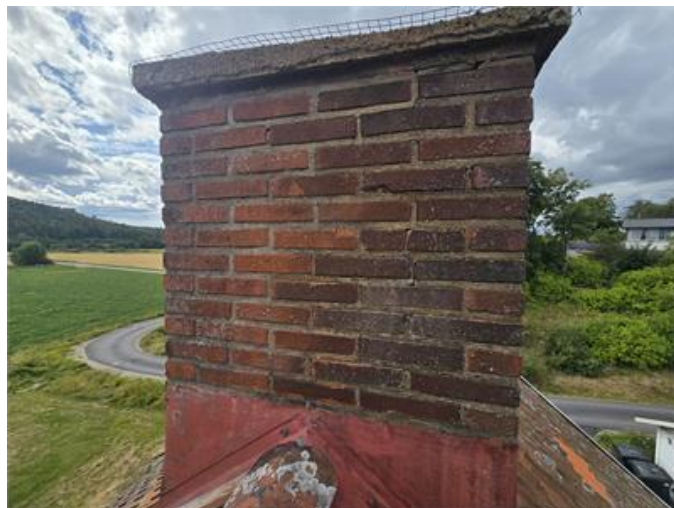
| Besiktningsresultat | | | | | |
|---|---|---|---|---|---|
| Tak | | | x | | Äldre och uppnått sin tekniska livslängd.<br>Mossa/lav har fått fäste.<br>Takfotsplåt finns ej, nedersta pannan ligger direkt på papp.<br>Väderskydd finns ej på skorsten, sprickor förekommer i fogar.<br>Vindskivor har omålad insida samt omålat ändträ.<br>Råspont vid takutstick har färgsläpp samt begynnande rötskador.<br>Se kommentar/riskanalys. |

Tak: Sprickor förekommer i skorsten, väderskydd finns ej.

När väderskydd/huv inte finns ovan skorstenen finns risk att regn/snö fuktar upp murstocken och orsakar fuktelaterade skador i angränsande konstruktioner. Då skorstenen inte längre används kontinuerligt bör väderskydd/huv monteras alt. helt plåta in skorstenen.
