# Besiktningsprotokoll

Anticimex Försäkringsbesiktning i samarbete med Fastighetsbyrån

| Fastighetsadress:<br>Åkerbärsvägen 5 | |

| Besiktningsdatum:<br>2026-07-16 | Protokollnummer:<br>69813848 |

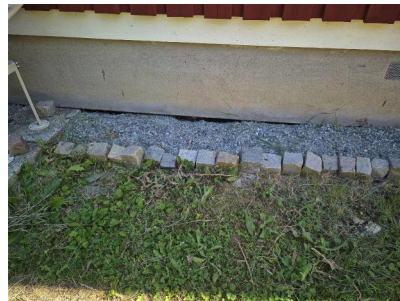
Otätheter förekommer under sockel.

Detta kan leda till en ökad fuktbelastning i kryppgrunden.

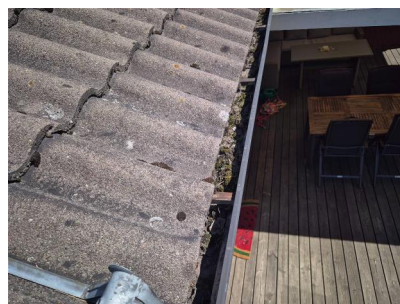
Hängrännor är skräpfyllda.

Eftersom hängrännor är fulla med skräp finns risk för fuktskador på fasad och sockel då vatten kan svämma över.

För att förhindra översvämning rekommenderas rensning av hängrännor.

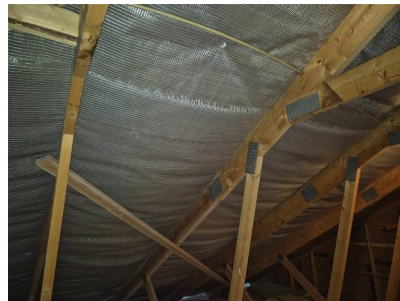
Underlagstaket består av plastfolie.

Eftersom underlagstaket består av plastfolie finns risk vid ogynnsam väderlek att regnvatten/snö tränger in under den yttre takbeläggningen och ner mellan plastöverlapp eller i andra otätheter med läckage på vindsutrymmet som följd.

Vid kontroll av vinden uppmättes fuktvärden under kritisk fuktnivå för mikrobiell tillväxt och en normal lukt upplevdes. Fuktkvoten i underlagstak/takbjälkar uppmättes till 6%.

Det finns risk för mikrobiell tillväxt om den relativa fuktigheten (RF) i den omgivande luften är över 75 %. I furuvirke motsvarar det en fuktkvot (FK) på 17 %.

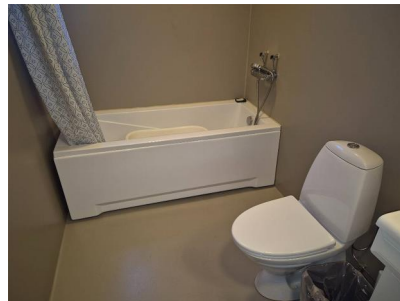
Våtutrymmet har äldre yt-/tätskikt.

Eftersom funktionen, som innebär att ytskiktet/tätskiktet ska vara vattentätt, kan vara nedsatt finns en ökad risk att vatten tränger igenom ytskiktet/tätskiktet med vattenskador i omkringliggande konstruktioner som följd.

Fuktindikering i utrymmet gav inga förhöjda fuktindikationer.

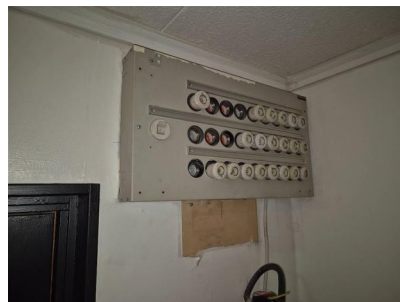
Det rekommenderas även att en elektriker kontaktas för kontroll av elcentralen då det noterades en del brister där.

Proppskåpet saknar skyddshölje.  
Gruppförteckning över elcentralen saknas.  
Jordfelsbrytare finns ej.

Kontakta en elektriker för kontroll och åtgärd.

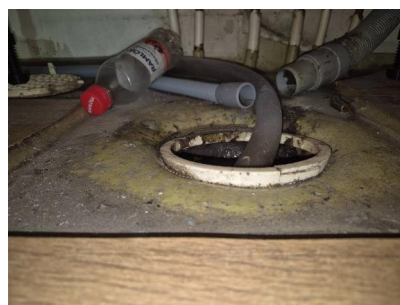
Invändigt så uppmättes det förhöjda fuktvärden på golvet i tvättstugan samt att klämringen i brunnen är lös. Det rekommenderas att kontakt tas med sitt försäkringsbolag för att se om skadan omfattas av försäkringen. Samt att det kontrolleras om det finns skador i underliggande konstruktioner.

Golvbeläggning har släppt från underlaget vid golvbrunn. Fuktindikering i utrymmet gav förhöjda fuktindikationer.

Vi rekommenderar en fördjupad undersökning för att bedöma orsak och omfattning.

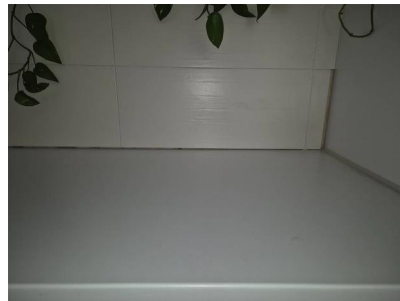
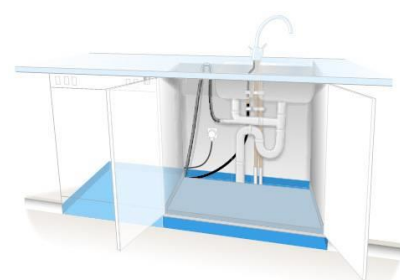
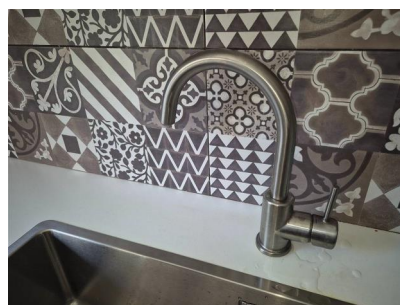
Fog saknas.  
Fuktskydd saknas i diskbänksskåp samt under kyl och frys.  
Köksblandaren saknar vridstopp.  
(utloppspipen går att vrida ut över bänkskivan).

Detta kan leda till att vatten rinner ut till omkringliggande konstruktioner med fuktskador som följd.

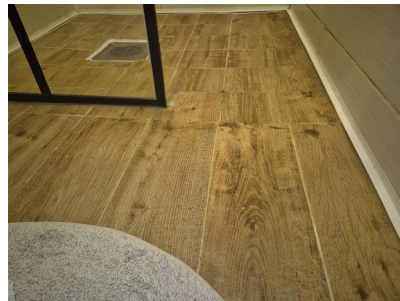
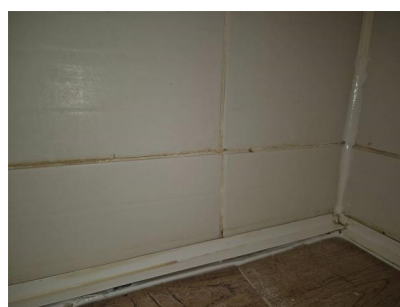
Golvlutning.  
Sprickor finns i fogen.

Brister i golvets och/eller tätskiktets lutning medför risk för att vatten tränger in i omkringliggande konstruktioner/utrymmen vilket i sin tur orsakar fuktrelaterade skador. Det medför också ökad risk för att vatten blir stående i golvets lågpunkter, vilket kan orsaka missfärgningar på klinker/fogar samt att "unken" lukt uppstår.

Normala fuktvärden indikerades mot klinker/kakel.

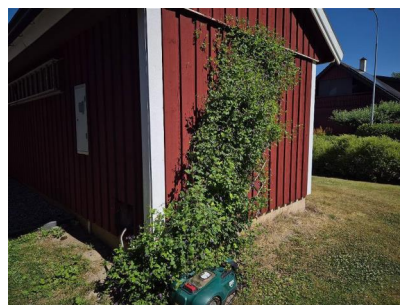
Växter finns i anslutning till byggnaden.

När det finns rabatter och växter nära byggnaden finns risk att fukt stannar kvar i väggarna. Detta kan i sin tur orsaka invändiga fuktskador. Växternas rötter kan också skada grundmuren och sätta dräneringsledningen ur funktion.

Området närmast huset rekommenderas att vara fritt från växtlighet.

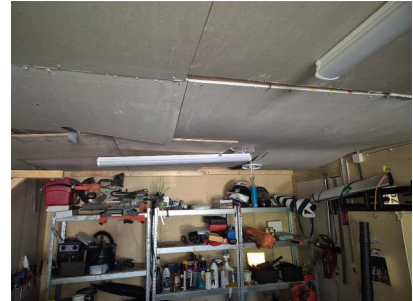
Innertaket bågar.

Bedöms som en mindre brist.
