# Besiktningsprotokoll

Kompletterande besiktning  
Anticimex Försäkringsbesiktning i samarbete med Fastighetsbyrån

| Fastighetsadress:<br>Åkerbärsvägen 5 | |

| Besiktningsdatum:<br>2026-08-14 | Protokollnummer:<br>69860160 |

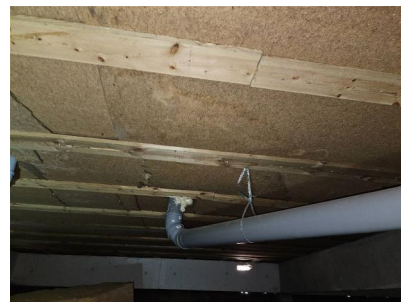
Vid kontroll av konstruktionen i krypgrund uppmättes fuktvärden under kritisk fuktnivå för mikrobiell tillväxt och normal lukt upplevdes.

Lokalt förekommer otätheter mellan marken och grundmuren.

Golvbjälklaget ovan den uteluftsventilerade krypgrunden riskerar att drabbas av fuktskador på grund av naturlig fuktpåverkan. Detta kan i sin tur leda till mikrobiella skador (angrepp av mikroorganismer) som kan leda till att mikrobiell lukt sprids till boendemiljön.

Fuktkvoten uppmättes till 15% i syllar. Under syllan ligger ett fuktskydd av tjärpapp.

Blindbotten består av asfaboard.

Lokalt förekommer spår av tidigare fuktpåverkan på Blindbotten.

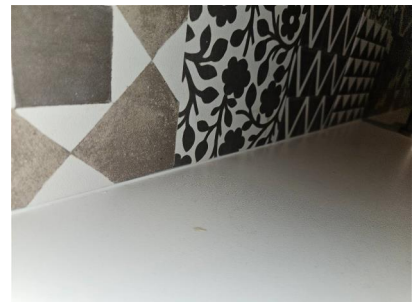
Fog vid diskbänken åtgärdad utan anmärkning.

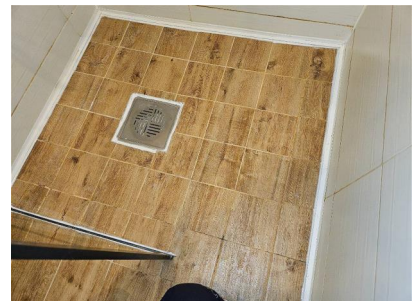
Mjukfog finns i golv/ väggvinkeln samt vid slukrist.

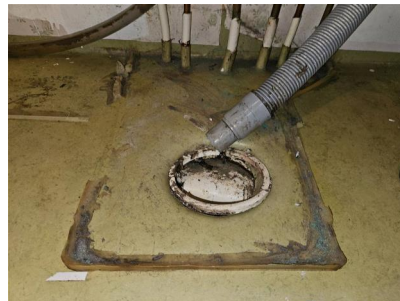
Våtutrymmet har äldre yt-/tätskikt.  
Mattsläpp lokalt vid golvbrunnen.  
Lös klämring.

Utrymmet är äldre och har passerat tiden för sin tekniska livslängd.

Fuktindikering utförd utan anmärkning.

Renovering av utrymmet rekommenderas. Kontakta en behörig våtrumsentreprenör för en renovering. I samband med renoveringen bör omkringliggande konstruktioner kontrolleras för att upptäcka eventuella följskador.
