# Besiktningsprotokoll

Anticimex Försäkringsbesiktning i samarbete med Fastighetsbyrån

| Fastighetsadress:<br>Sävsjövägen 18 | |

| Besiktningsdatum:<br>2026-08-17 | Protokollnummer:<br>69879523 |

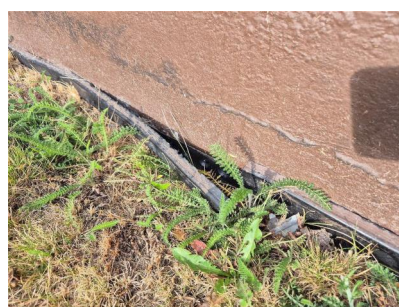
Utvändigt fuktskydd ligger delvis oskyddat ovan mark samt täcklist glipar.

Risk finns att det utvändiga fuktskyddet skadas och funktionen försämras.

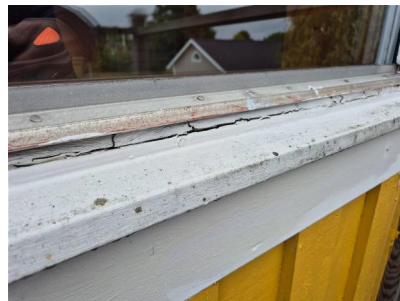
Rötskador finns i äldre fönster.

Rötskadorna kan bero på olika saker, exempelvis bristfälligt underhåll, bakfall på fönsterbleck, målning, skruvar och beslag etc.

Vi rekommenderar en vidare undersökning för att bedöma orsak och omfattning.

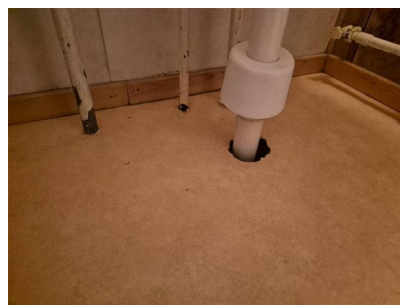
Golvbeläggningen är otät vid rör genomföring.

Golvet i utrymmet är inte fuktsäkrat mot väggar och tröskel.

Detta medför att vatten kan tränga ner i omkringliggande konstruktioner med fuktskador som följd. Detta kan i sin tur leda till mikrobiella skador.

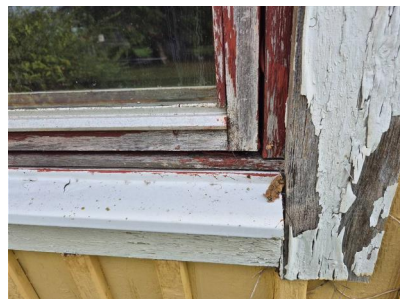
Fönsterbleck är otäta vid infästningar.

Eftersom fönsterblecken är otäta finns risk att vatten rinner in i väggen vilket i sin tur kan leda till fuktskador i väggkonstruktionen.
