# Besiktningsprotokoll

Anticimex Försäkringsbesiktning i samarbete med Fastighetsbyrån

| Fastighetsbeteckning:<br>Saxofonen 2 | |

| Besiktningsdatum:<br>2026-08-17 | Protokollnummer:<br>69874043 |

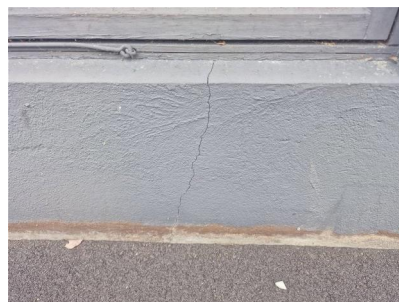
Sprickor finns i sockel.

Dessa bedöms inte ha lett till bakomliggande skador.

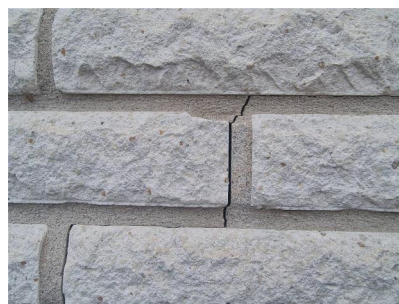
Sprickor finns i tegelfasaden samt att vissa stenar är lösa under altandörr.

Detta kan leda till fukt- och frysskador i konstruktionen.

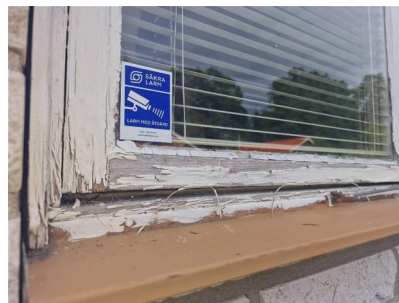
Fönster är i behov av målning/underhåll.

Fönsterbågar och fönsterkarmar där målningsbehov finns riskerar att få fukt- och rötskador på grund av sämre vattenavvisande förmåga.

För att öka livslängden på fönster rekommenderas målning och underhåll.

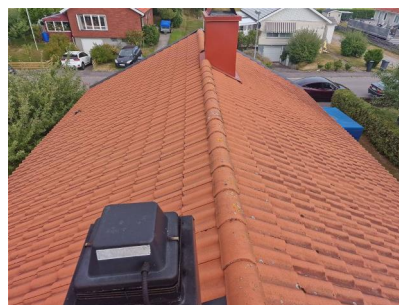
Enstaka pannor är spruckna/skadade.

Då det förekommer skadade/spruckna takpannor finns det risk för fuktskador på underliggande konstruktioner.

Entrétak har släppt vid infästning.

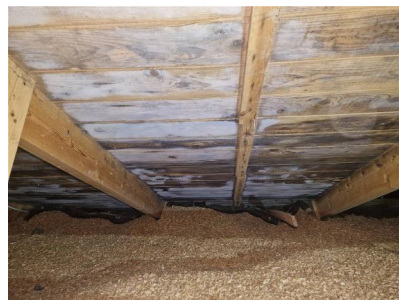
Mikrobiell påväxt finns på underlagstaket.

Detta kan vara ett tecken på att vinden tillförs fukt inifrån bostaden. Observera att besiktning av bostadens ventilationssystem inte har ingått i uppdraget.

För att komma tillrätta med detta kan fukttillförseln inifrån bostaden behöva minskas. Det kan göras genom att ventilationen i bostaden förbättras samt att eventuella otätheter i vindsbjälklaget (tak-/väggvinklar, taklucka med mera) tätas. Läs Anticimex faktablad om oppvärmda vindsutrymmen för tips och råd.

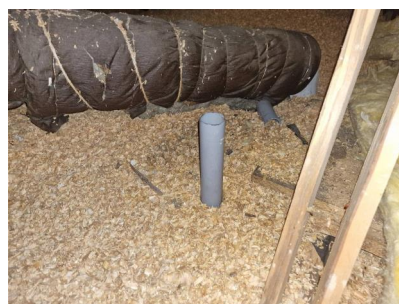
Avluftning avslutas på vind.

När avluftningen avslutas på vinden så finns det en risk att vid ett eventuellt läckage från vakuumventilen kan varm och fuktig luft strömma in i vindsutrymmet med fukt- och luktrelaterade skador som möjlig följd.

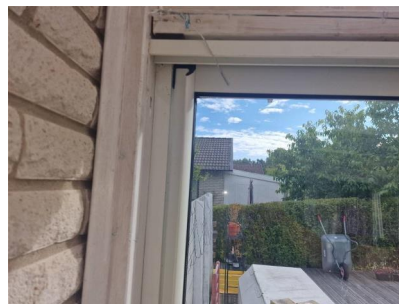
Altandörrarna har springor till följd av ojämnheter i karm, dörrblad eller angränsande konstruktion. Detta medför bristande anslutning.

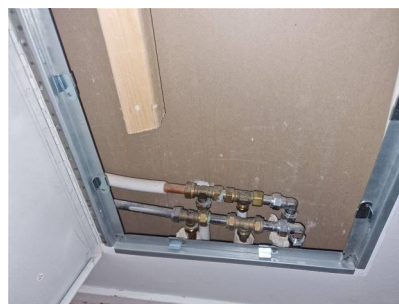
Rörslits saknar vattentät botten.

En rörslits ska ha en vattentät botten och vara försedd med skvallerrör. När det saknas ökar risken för att ett läckage inte upptäcks i tid. Det kan leda till fuktskador i omkringliggande konstruktioner.

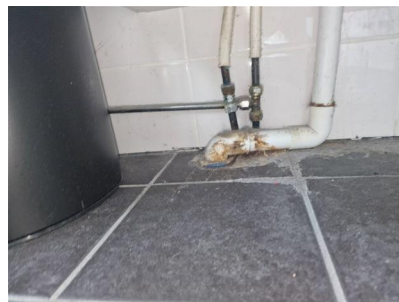
Rör genomföring finns i golv.

Rör genomföringar i golvet medför en ökad risk för att vatten tränger ner i omkringliggande konstruktioner och orsakar fuktskador.

WC-stolen är lös.

Det finns risk för fuktskador eftersom WC-stolen är lös. Rörledningar och kopplingar kan släppa och orsaka rörbrott med vattenskador som följd.

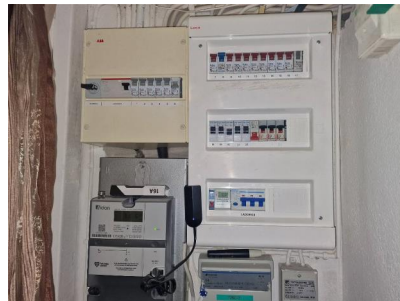
El-centralen har jordfelsbrytare.

Jordfelsbrytare finns installerad vid elcentralen.

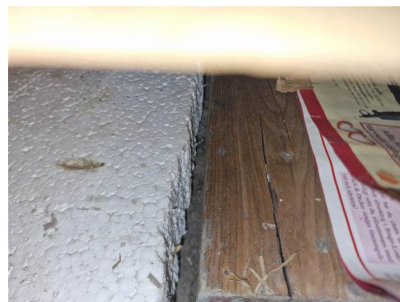
Grundläggningen består av en betongplatta på mark utan underliggande isolering och med ett uppreglat isolerat golv dikt an betongen. Denna konstruktion får ofta skador på grund av naturlig fuktvandring.

Vid kontroll av konstruktion uppmättes fuktvärden över kritisk nivå för mikrobiell tillväxt och normal lukt upplevdes.

Vid kontroll av konstruktion uppmättes fuktvärden över kritisk fuktnivå.

Fuktkvoten uppmättes till 23% i en träregel.

Risk för mikrobiell tillväxt föreligger om den relativa fuktigheten (RF) i den omgivande luften är över 75 % vilket i furuvirke motsvarar en fuktkvot (FK) på 17 %.

Golvkonstruktionen är uppbyggd enligt följande. Betongplatta på mark, träreglar med mellanliggande isolering samt ett laminatgolv.

Kontrollen gjordes genom att lyfta upp delar av laminatgolvet.

Vi rekommenderar en fördjupad undersökning för att bedöma orsak och omfattning. Det är viktigt att tänka på att denna rekommendation om fördjupad undersökning gäller i källarens hall, sovrums/kontor samt trappförråd.
