# Besiktningsprotokoll

Anticimex Försäkringsbesiktning i samarbete med Fastighetsbyrån

| Fastighetsadress:<br>Backvägen 7 | |

| Besiktningsdatum:<br>2026-08-12 | Protokollnummer:<br>69847158 |

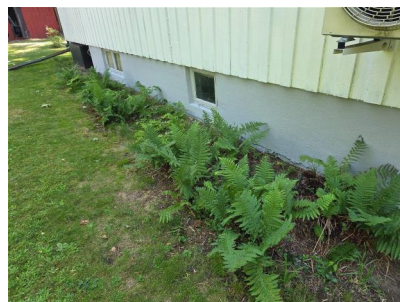
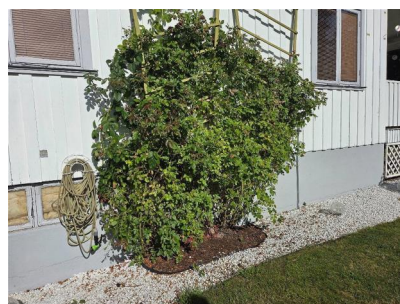
- Växter finns i anslutning till grundmur och fasad.

När det finns rabatter och växter nära grundmuren finns risk att fukt stannar kvar i väggarna. Detta kan i sin tur orsaka invändiga fuktskador. Växternas rötter kan också skada grundmuren och sätta dräneringsledningen ur funktion.

Området närmast huset rekommenderas att vara fritt från växtlighet.

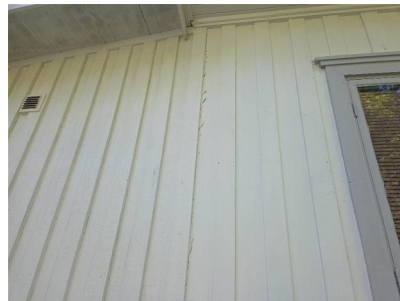
- Spricka noterades på fasad.

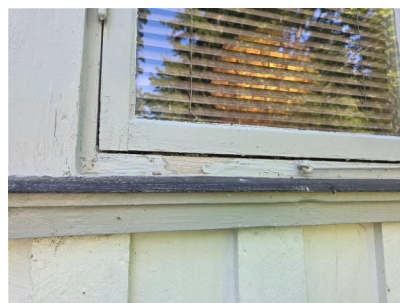
- Fönster är i behov av målning/underhåll lokalt.

Fönsterbågar och fönsterkarmar där målningsbehov finns riskerar att få fukt- och rötskador på grund av sämre vattenavvisande förmåga.

För att öka livslängden på fönster rekommenderas målning och underhåll.

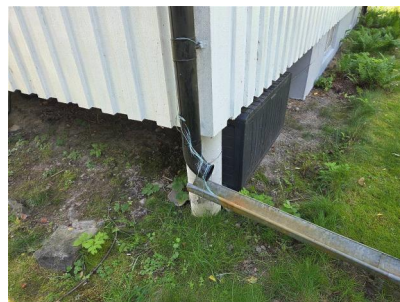
- Stuprör är inte anslutet till markledning.

Stuprör som inte är anslutet till markledning kan medföra en ökad fuktbelastning på grundmur/sockel som i sin tur kan leda till fuktrelaterade skador.

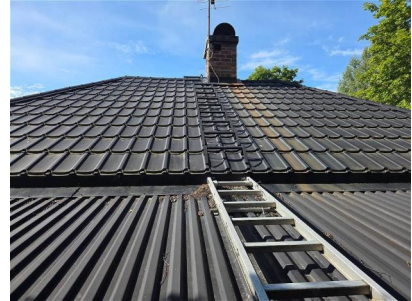
Inget att notera.

- Tak är besiktigat ifrån anliggande stegen.

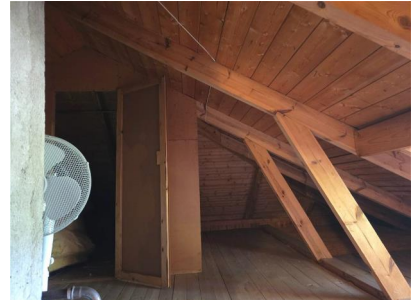
- Vid kontroll av vinden uppmättes fuktvärden under kritisk fuktnivå för mikrobiell tillväxt och en normal lukt upplevdes. Fuktkvoten i underlagstak/takbjälkar uppmättes till 9 %.

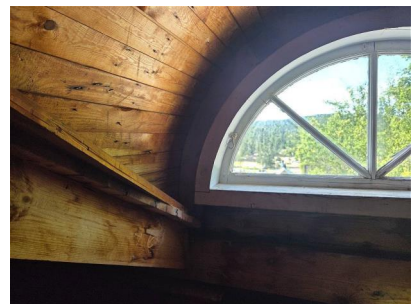
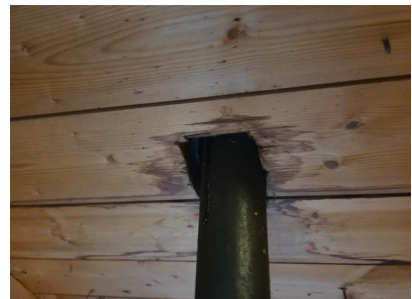
- Underlagstaket har äldre fuktfläckar lokalt.

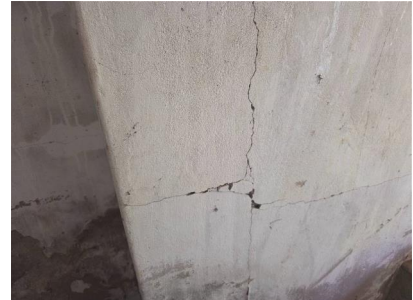
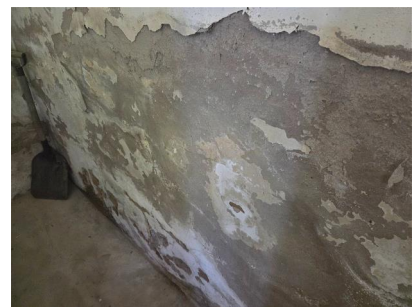
- Sprickor och skador noterades på utvändigt trapp/konstruktion.

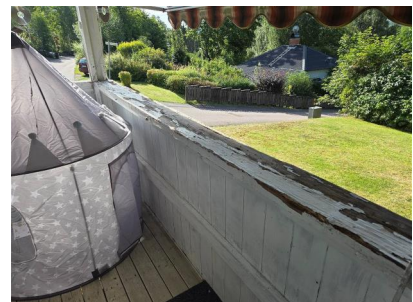
- Altanräcke är rötskadat och träkonstruktioner är behov av underhåll.

De upptäckta rötskadorna kan bero på olika saker, exempelvis bristfälligt underhåll och målning. Vilket ökar att risken för att rötskador uppstår.

Byt ut det rötskadade virket.

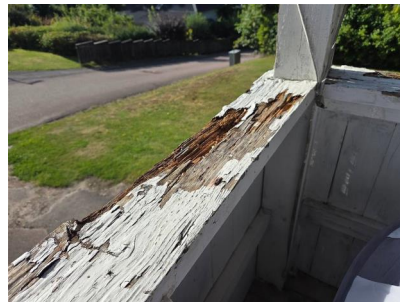
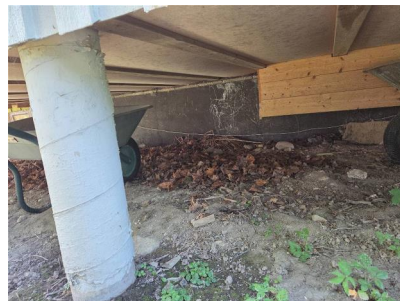
- Vid kontroll av plintgrund har fuktvärden under kritisk fuktnivå för mikrobiell tillväxt uppmätts. Ingen avvikande lukt känns i utrymmet, dock finns mikrobiell påväxt på bjälklagets undersida.
- Plintar rör sig vid tjäle.

Den upptäckta mikrobiella påväxten på bjälklagets undersida indikerar att grunden under delar av året är så pass fuktig att mikroorganismer utvecklas. Detta kan i sin tur leda till rötskador i konstruktionen. Fuktkvoten uppmättes till 13 %.

När plintar rör sig på grund av tjäle beror det oftast på att de är placerade för grunt eller att vatten samlas runt grunden. När marken fryser expanderar vattnet i jorden och lyfter upp plinten, vilket gör att altaner eller byggnader kan hamna i snett läge.

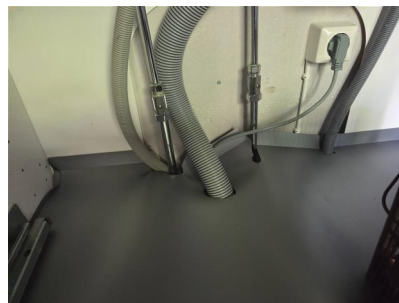
- Fuktskydd är otät vid rör genomföringar.

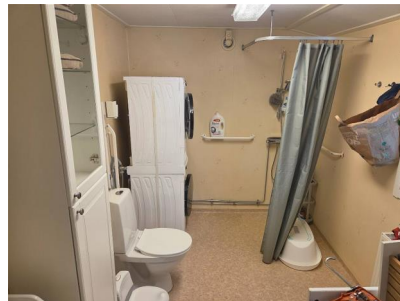
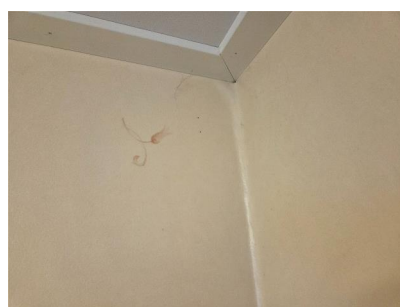
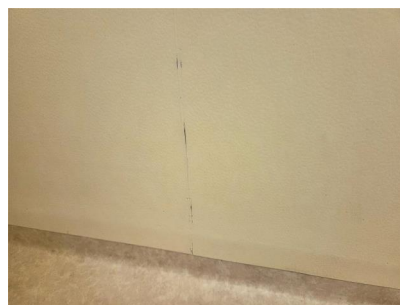
- Våtutrymmet har äldre yt-/tätskikt.
- Väggbeklädnad har släppt från underlaget lokalt.
- Otätheter finns lokalt på ytskiktet.

Eftersom funktionen, som innebär att ytskiktet/tätskiktet ska vara vattentätt, kan vara nedsatt finns en ökad risk att vatten tränger igenom ytskiktet/tätskiktet med vattenskador i omkringliggande konstruktioner som följd.

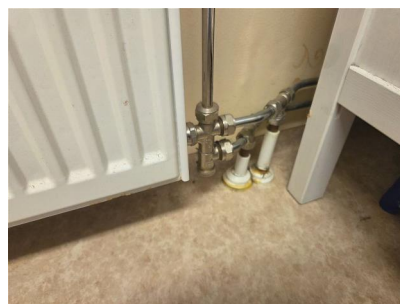
- Rör genomföring finns i golv.
- Innerdörr hänger.

Rör genomföringar i golv medför en ökad risk för att vatten tränger ner i omkringliggande konstruktioner och orsakar fuktskador. Vid uppbyggnaden av utrymmet var detta tillåtet och utförandet anses därför vara fackmässigt utfört. I dagens branschregler är detta inte längre tillåtet.

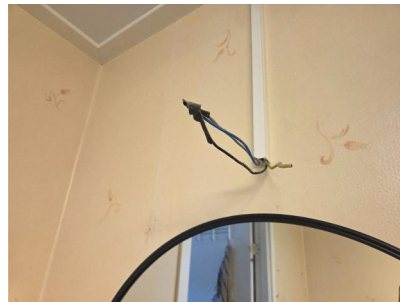
- Elinstallation i utrymmet har enligt vår bedömning uppenbara brister.

Elinstallationen i utrymmet är en säkerhetsrisk som kan orsaka både personskador och brand. Observera att besiktning av bostadens elsystem inte har ingått i uppdraget.

Kontakta en elektriker för kontroll och åtgärd.

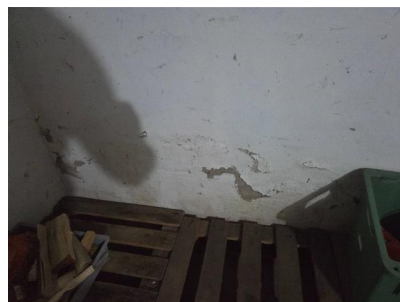
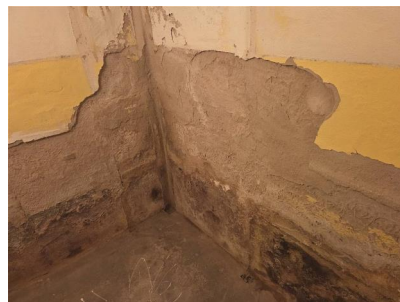
- Puts- och färgsläpp finns på källarväggar.

Puts- och färg som släppt från underlaget invändigt på källarytterväggarna är ett tecken på att källarens utvändiga fuktskydd inte längre fungerar tillfredsställande.

För att åtgärda detta måste källarens utvändiga fuktskydd förbättras. Läs Anticimex faktablad om källare för tips och råd.

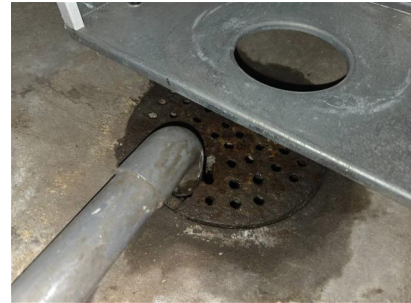
- Gjutjärnsbrunnen är rostangripen.

Det finns risk att golvbrunnen rostar sönder med fuktskador som följd.

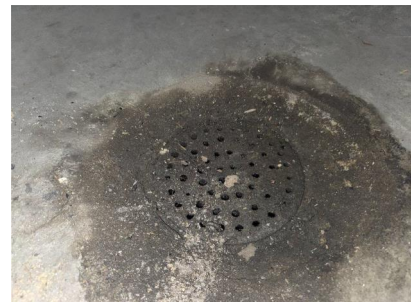
- Gjutjärnsbrunnen är rostangripen.

Det finns risk att golvbrunnen rostar sönder med fuktskador som följd.

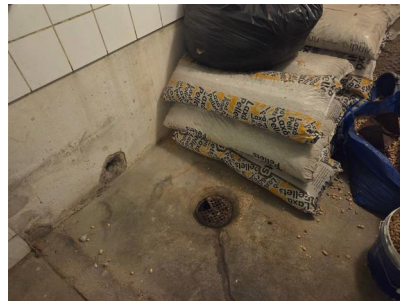
- Gjutjärnsbrunnen är rostangripen.

Det finns risk att golvbrunnen rostar sönder med fuktskador som följd.
