# Besiktningsprotokoll

Anticimex Försäkringsbesiktning i samarbete med Fastighetsbyrån

| Fastighetsbeteckning:<br>Västerhejde Vibble 1:165 | |

| Besiktningsdatum:<br>2026-08-17 | Protokollnummer:<br>69852150 |

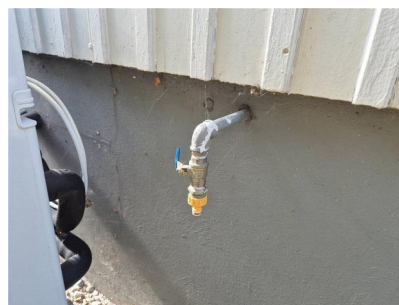
- Vattenutkastaren är inte frostsäker.

När vattenutkastaren inte är frostsäker ökar risken för att den ska frysa sönder och orsaka vattenskada.

Byt till självdränerande vattenutkastare vilket innebär att den är frostsäker.

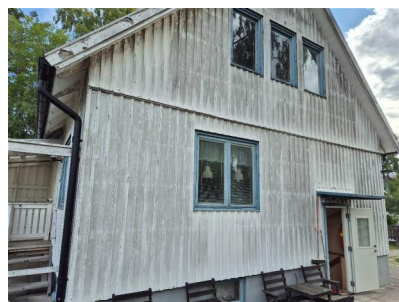
- Fasadpanelen är i behov av målning/underhåll.

Fasadbeklädnad och träkonstruktioner där målningsbehov finns riskerar att få fukt- och rötskador på grund av sämre vattenavvisande förmåga. För att öka livslängden på fasadbeklädnaden rekommenderas målning och underhåll.

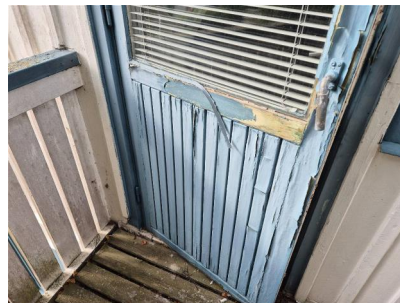
Balkongdörr samt altandörr är i behov av målning/underhåll.

Dörrar där målningsbehov finns riskerar att få fukt- och rötskador på grund av sämre vattenavvisande förmåga.

För att öka livslängden på dörr rekommenderas målning och underhåll.

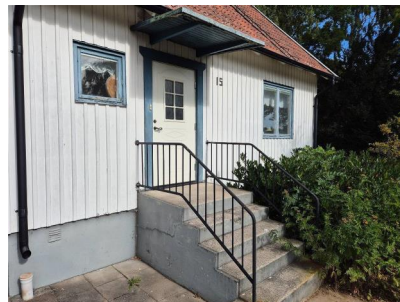
Trappan är motgjuten mot huset.

Eftersom trappan är motgjuten mot huset finns risk att vatten tränger in i anslutande konstruktioner vilket i sin tur kan leda till fuktrelaterade skador.

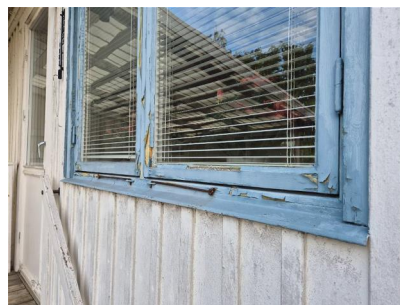
Fönster är i behov av målning/underhåll.

Fönsterbågar och fönsterkarmar där målningsbehov finns riskerar att få fukt- och rötskador på grund av sämre vattenavvisande förmåga.

För att öka livslängden på fönster rekommenderas målning och underhåll.

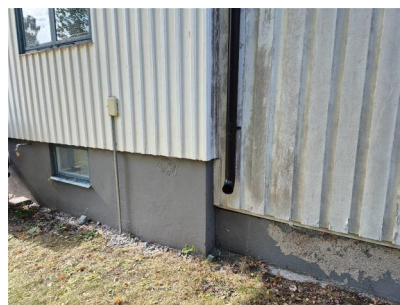
Stuprör avslutas nära husliv.

Stuprör som avslutas intill husliv (ovan mark) kan medföra en ökad fuktbelastning på grundmur/sockel med fuktrelaterade skador som följd.

Rekommenderar att leda bort vatten från husgrunden.

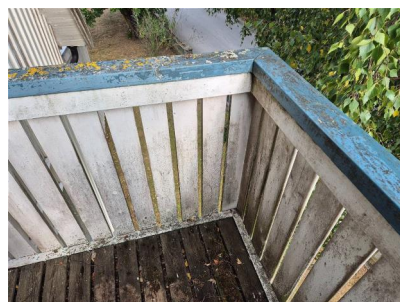
Balkongräcke och träkonstruktioner är i behov av målning/underhåll.

Balkongräcke och träkonstruktioner där målningsbehov finns riskerar att få fukt- och rötskador på grund av sämre vattenavvisande förmåga.

För att öka livslängden på balkongen rekommenderas målning och underhåll.

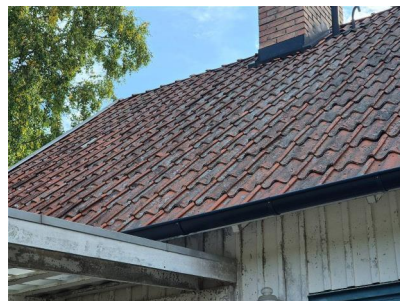
- Mindre mängd mosspåväxt finns på takpannor.

Mossa som växer på taket kan leda till att taktäckningen har ett minskat motstånd mot vatteninträngning. Detta i sin tur kan leda till fuktskador på träläkt och takkonstruktionen vilket kan resultera i mikrobiella skador (angrepp av mikroorganismer).

För att öka livslängden på taket rekommenderas att mossan tas bort från takpannorna.

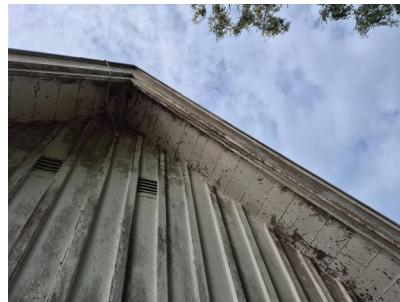
- Takets vindskivor samt takutsprång är i behov av målning/underhåll.

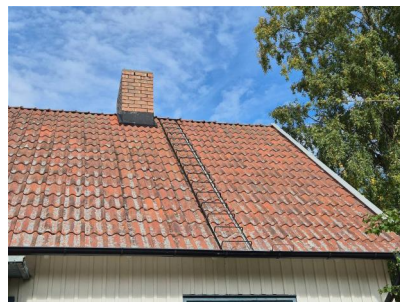
- Skorstenen saknar väderskydd.

Väderskydd kan monteras för att skydda mot nederbörd som annars kan orsaka fuktskador och frostsprängning i skorstenen/ murstocken.

Vi rekommenderar att du kontaktar en fackman för att ta reda på hur och om ett väderskydd ska monteras.

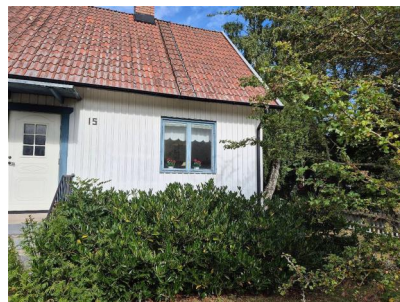
- Taket besiktades från mark då glidskydd ej är åtkomligt pga växtlighet.

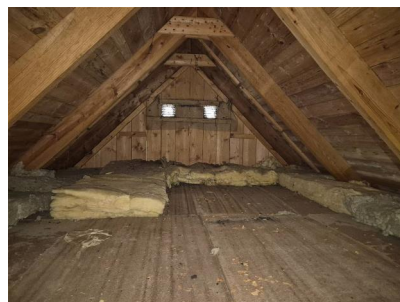
Vid kontroll av vinden uppmättes fuktvärden under kritisk fuktnivå för mikrobiell tillväxt och en normal lukt upplevdes.  
Fuktkvoten i underlagstak/takbjälkar uppmättes till ca 6%.

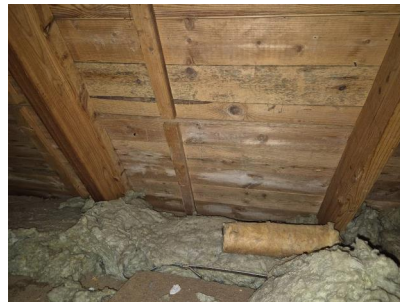
- Mindre mängd mikrobiell påväxt finns på underlagstaket.

Den upptäckta mikrobiella påväxten på underlagstaket kan vara ett tecken på att vinden tillförs fukt inifrån bostaden och/eller uteluften.

Rekommenderar att hålla vinden under uppsikt.

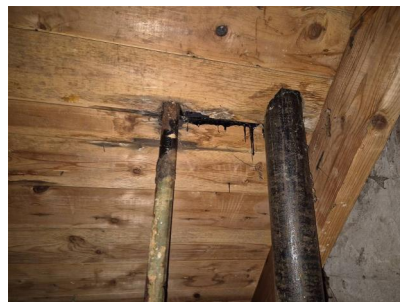
- Underlagstaket har fuktfläckar runt genomföringar.

Noterade fuktfläckar var torra vid besiktningstillfället.

Rekommenderar att hålla under uppsikt.

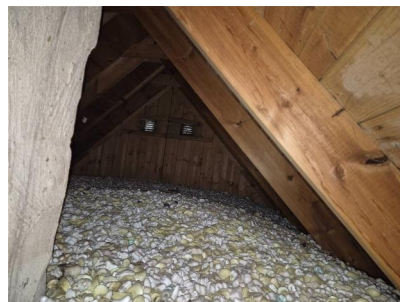
- Vindsutrymmet saknar delvis landgångar.

Vindsutrymmet kunde inte besiktas i sin helhet eftersom landgångar saknas i halva utrymmet.

Vi rekommenderar en kompletterande besiktning när landgång monterats där det saknas.

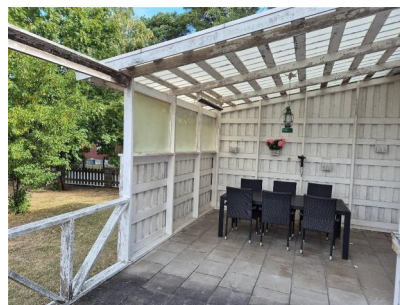
- Altanens träkonstruktioner är i behov av målning/underhåll.

Träkonstruktioner där målningsbehov finns riskerar att få fukt- och rötskador på grund av sämre vattenavvisande förmåga. För att öka livslängden på fasadbeklädnaden rekommenderas målning och underhåll.

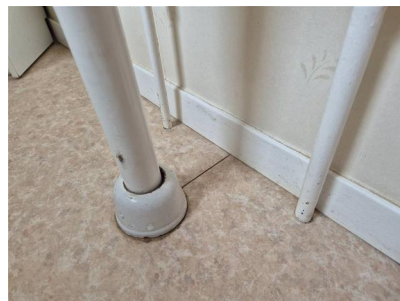
Utrymmet har äldre yt-/tätskikt samt vissa otätheter finns i skarvar.

Eftersom funktionen, som innebär att ytskiktet/tätskiktet ska vara vattentätt, kan vara nedsatt finns en ökad risk att vatten tränger igenom ytskiktet/tätskiktet med vattenskador i omkringliggande konstruktioner som följd, vid eventuellt läckage eller vattenbegjutning.

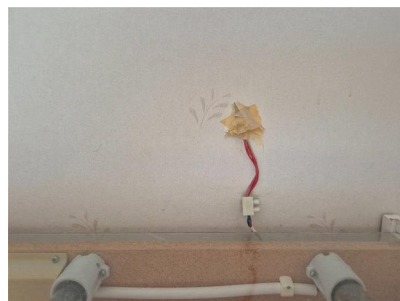
- Elinstallationen i utrymmet har enligt vår bedömning uppenbara brister.

Observera att besiktning av bostadens elsystem inte har ingått i uppdraget.

Kontakta en elektriker för kontroll och åtgärd.

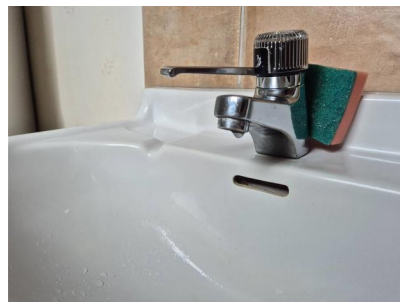
- Droppläckage noterades från blandare.

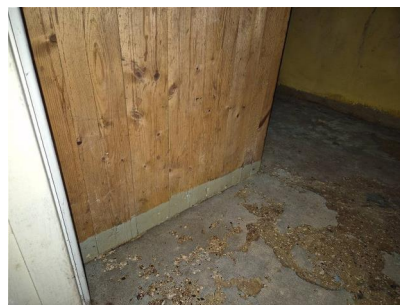
Trädetaljer (trösklar, innervägg mm) kan via kapillärkraft bli fuktiga vilket kan leda till fuktskador. Vid misstanke om detta bör dessa delar bytas ut mot mer fukttålig konstruktion eller avlägsnas.

Vid fuktkvotsmätning i väggens nederkant uppmättes fuktkvot över 20% vilket är över gränsvärde som är satt till 17% och mikrobiell lukt upplevdes.

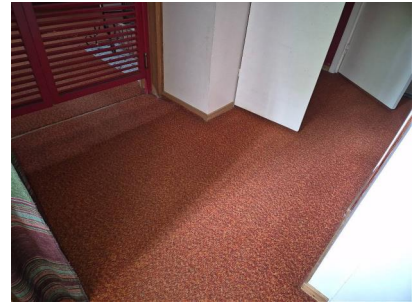
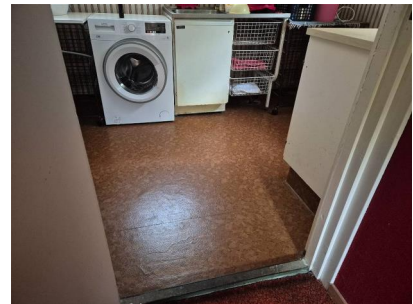
Limmad matta finns på betongplattan i källarplan.

På grund av naturlig fuktpåverkan från mark riskerar mattan att släppa från underlaget. Mattan och limmet kan också avge en kemisk lukt som sprids till boendemiljön.

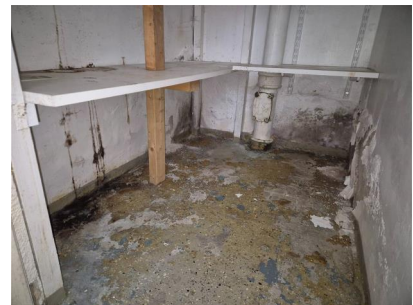
Fuktuppsug och färgsläpp finns i källarplan.

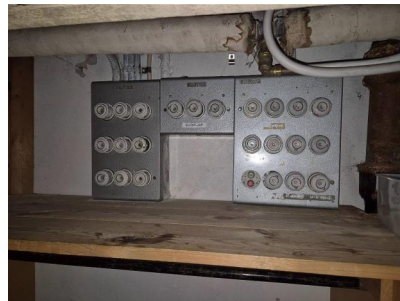
Det finns inget krav att hus byggda före år 2000 ska ha jordfelsbrytare. Jordfelsbrytaren minskar dock risken för personskador och brand orsakade av elanläggningen.

Kontakta en elektriker för kontroll och åtgärd.

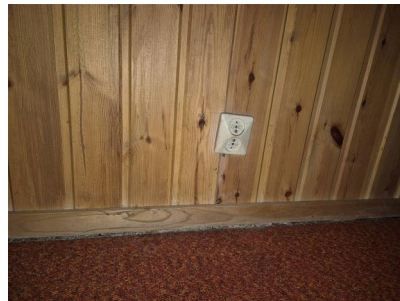
När man har ojordade eluttag i rum i källarplan finns risk för personsador på grund av naturlig markfukt.

Kontakta en elektriker för kontroll och åtgärd.

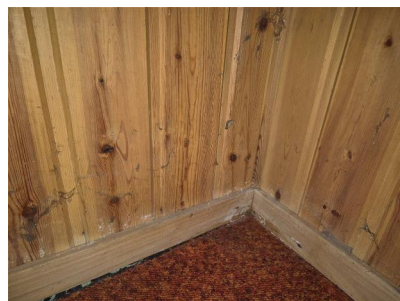
- Källare har påreglade ytterväggar.

Källaren med påreglade ytterväggar riskerar att drabbas av fuktskador på grund av naturlig fuktpåverkan från mark. Detta kan i sin tur leda till mikrobiella skador (angrepp av mikroorganismer) som kan leda till att mikrobiell lukt sprids till boendemiljön.

Fuktkvot i golvlist uppmättes till ca 18%, vilket är över gränsvärde för mikrobiell påväxt.

Rekommenderar fördjupad undersökning av påreglad väggkonstruktion för att undersöka omfattning av den höga fuktkvoten, alternativt att denna konstruktion avlägsnas och "återställs" till sitt naturliga utförande.

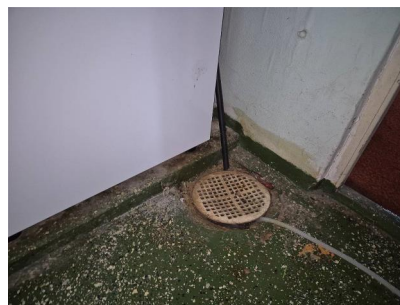
Gjutjärnsbrunnen är rostangripen.

Golvbrunn i pannrum/garage är i dåligt skick.

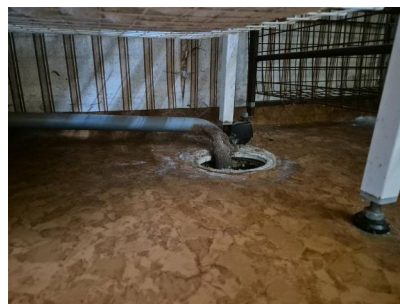
Gjutjärnsbrunnen är rostangripen.

Det finns risk att golvbrunnen rostar sönder med fuktskador som följd.

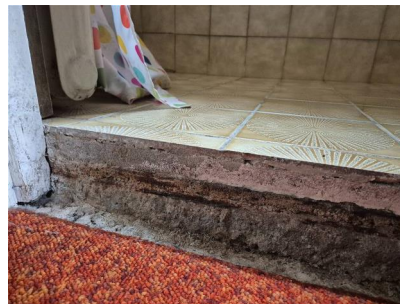
- Tätskikt finns inte i golvbrunn/utrymmet.

När tätskikt saknas i golvbrunnen/duschutrymmet innebär det risk för fuktskador. Vatten kan tränga ner i omkringliggande konstruktioner med fuktrelaterade skador som följd.

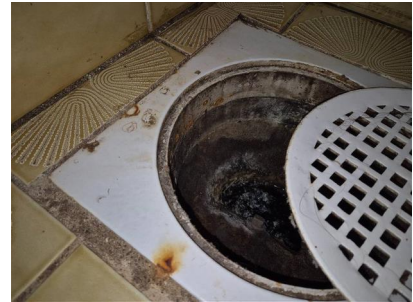
- Gjutjärnsbrunnen är rostangripen.

Det finns risk att golvbrunnen rostar sönder med fuktskador som följd.

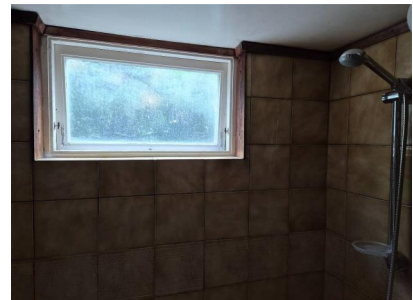
- Duschen är placerad nära ett fönster.

Duschens placering i våtutrymmet utgör en risk för fuktskador i fönsterkonstruktion.

För att minska risken för fuktskador på fönsterkonstruktion rekommenderas att man skyddar fönstret mot vattenbegjutning.

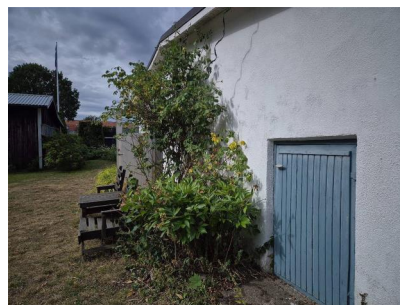
När det finns rabatter och växter nära byggnaden finns risk att fukt stannar kvar i väggarna. Detta kan i sin tur orsaka invändiga fuktskador. Växternas rötter kan också skada grundmuren.

Området närmast huset rekommenderas att vara fritt från växtlighet.

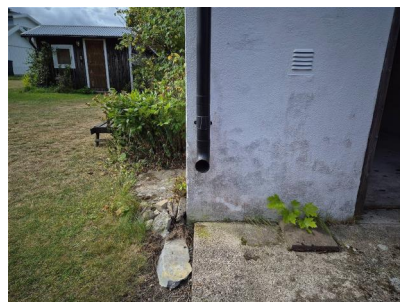
Stuprör avslutas nära husliv.

Stuprör som avslutas intill husliv (ovan mark) kan medföra en ökad fuktbelastning på grundmur/sockel med fuktrelaterade skador som följd.

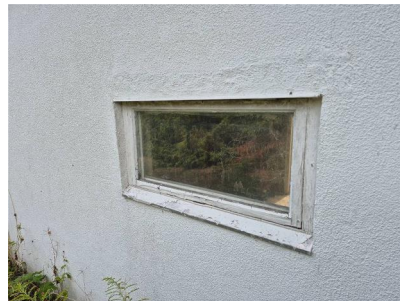
Fönsterbågar och fönsterkarmar där målningsbehov finns riskerar att få fukt- och rötskador på grund av sämre vattenavvisande förmåga.

För att öka livslängden på fönster rekommenderas målning och underhåll.

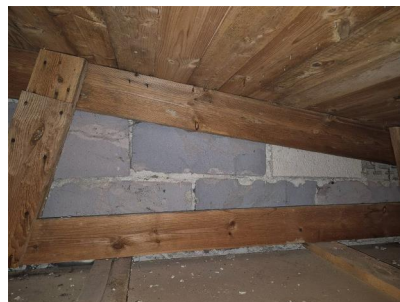
Denna typ av lättbetong är i vissa fall radonhaltig.

Vi rekommenderar en radonmätning.

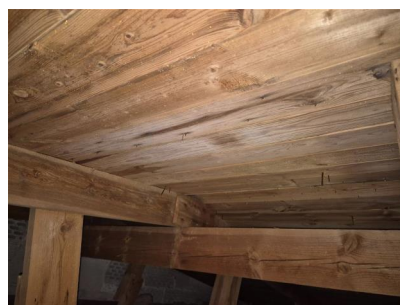
Mindre mängd mikrobiell påväxt finns på underlagstaket.

Rekommenderar att hålla vinden under uppsikt.

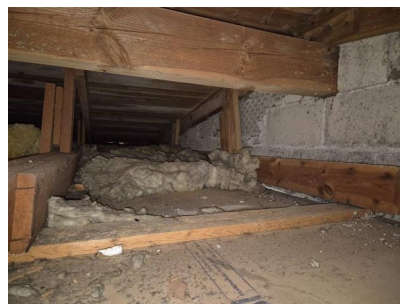
Vid kontroll av vinden uppmättes fuktvärden under kritisk fuktnivå för mikrobiell tillväxt och en normal lukt upplevdes. Fuktkvoten i underlagstak/takbjälkar uppmättes till ca 7%.

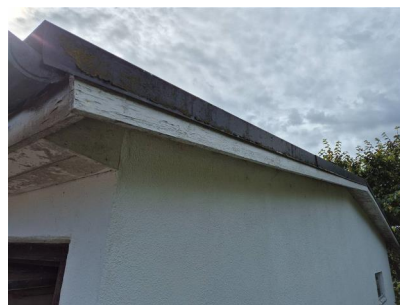
Takets träkonstruktioner så som vindskivor och takutsprång är i behov av målning/underhåll.

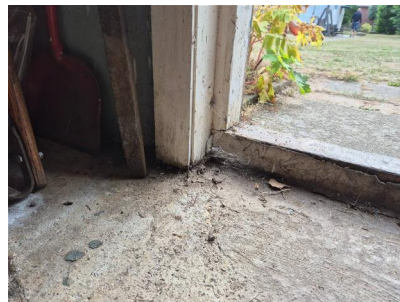
Trädetaljer (trösklar, karm mm.) kan via kapillärkraft bli fuktiga vilket kan leda till fuktskador. Vid misstanke om detta bör dessa delar bytas ut mot mer fukttålig konstruktion alternativt avlägsnas.

Vid fuktkvotsmätning i tröskel uppmättes fuktkvot under gränsvärde till ca 14% och normal lukt upplevdes.
