# Besiktningsprotokoll

Anticimex Försäkringsbesiktning i samarbete med Fastighetsbyrån

| Fastighetsadress:<br>Trollgatan 5 | |

| Besiktningsdatum:<br>2026-08-18 | Protokollnummer:<br>69878714 |

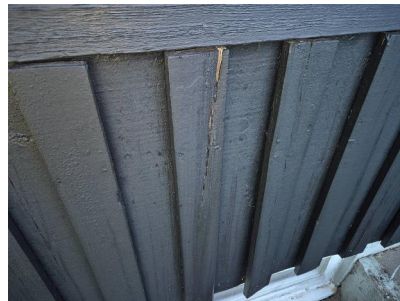
### Utvändigt / Fasad

Fasadbeklädnaden har färgsläpp och torrsprickor på vissa ställen.

För att undvika följdskador rekommenderar vi målning/underhåll samt byte på enstaka panelbrädor.

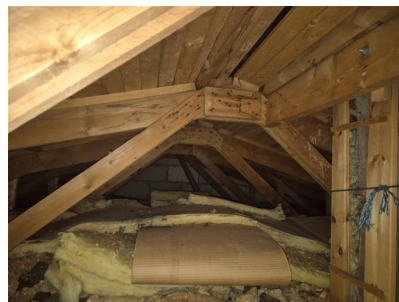
### Utvändigt / Vind

Vid kontroll av vinden uppmättes fuktvärden under kritisk fuktnivå för mikrobiell tillväxt och en normal lukt upplevdes.

Fuktkvoten i underlagstak/takbjälkar uppmättes till 8 %.

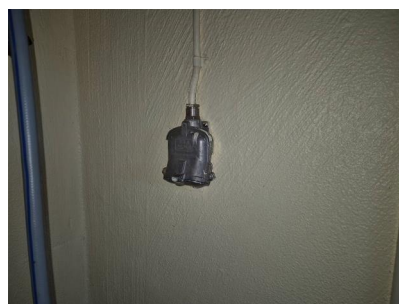
### Källarplan / Tvättstuga

3-fasuttag i metall finns.

Denna typ av uttag tillverkas inte längre då de anses medföra en stor risk för personskada.

Kontakta en elektriker för kontroll och åtgärd.

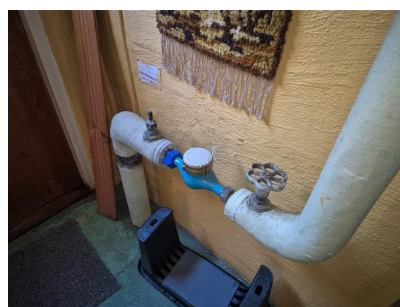
### Källarplan / Pannrum

Äldre kran för avstängning för inkommande vatten.

Dessa äldre kranar kan med tiden om de ej motionerats ordentligt kärva och ej sluta helt tätt vid avstängning. Sker ett läckage i fastigheten är det viktigt att säkert kunna stänga av vattnet för att begränsa skada.

Överväg att byta ut avstängningskranen mot kulvertventil för snabbare och säkrare avstängning av vattnet.
