# Besiktningsprotokoll

Anticimex Försäkringsbesiktning i samarbete med Fastighetsbyrån

| Fastighetsadress:<br>Dänningelanda Västerhaga 1 | |

| Besiktningsdatum:<br>2026-08-17 | Protokollnummer:<br>69883319 |

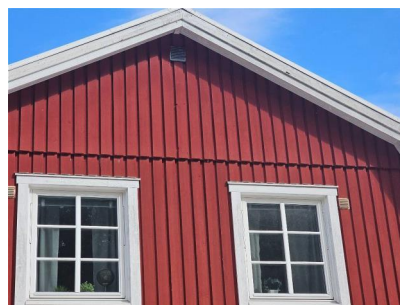
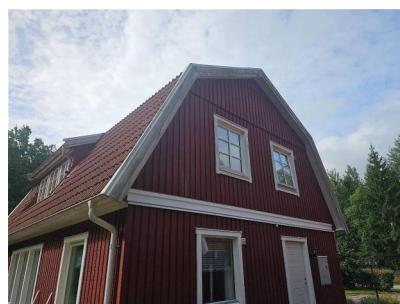
#### Utvändigt / Fasad

Delar av fasadpanelen är i behov av målning/underhåll.  
Mindre rötskador noterades på vindskivor.

Fasadbeklädnad och träkonstruktioner där målningsbehov finns riskerar att få fukt- och rötskador på grund av sämre vattenavvisande förmåga. För att öka livslängden på fasadbeklädnaden rekommenderas målning samt byta ut rötskadade brädor.

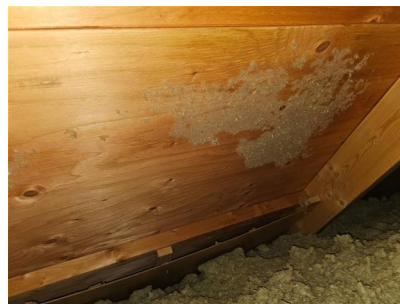
### Utvändigt / Vind

Underlagstaket består av träfiberskivor.

Eftersom underlagstaket består av träfiberskivor utan yttre täckning av papp under takbeklädningen, finns risk vid ogynnsam väderlek att regnvatten/snö tränger in i skivskarvar med läckage på vindsutrymmet som följd. Med tiden kan även träfiberskivorna drabbas av fuktskador.

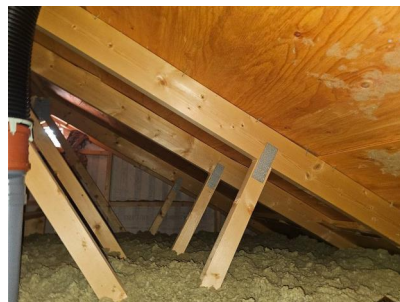
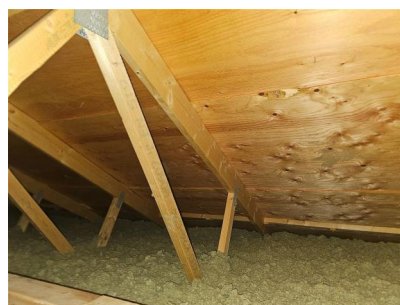
Vid kontroll av vinden uppmättes fuktvärden under kritisk fuktnivå för mikrobiell tillväxt och en normal lukt upplevdes. Fuktkvoten i underlagstak/takbjälkar uppmättes till 10 %.

Det finns risk för mikrobiell tillväxt om den relativa fuktigheten (RF) i den omgivande luften är över 75 %. I furuvirke motsvarar det en fuktkvot (FK) på 17 %.

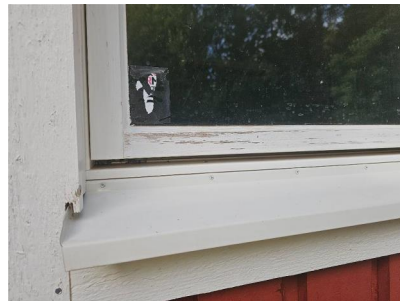
Torrspäckor finns på fönster.

Dessa bedöms inte ha lett till bakomliggande skador.

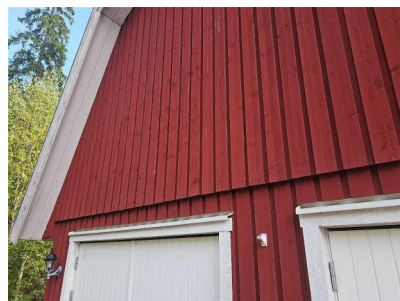
Fasadpanelen är i behov av målning/underhåll.

Fasadbeklädnad och träkonstruktioner där målningsbehov finns riskerar att få fukt- och rötskador på grund av sämre vattenavvisande förmåga. För att öka livslängden på fasadbeklädnaden rekommenderas målning och underhåll.

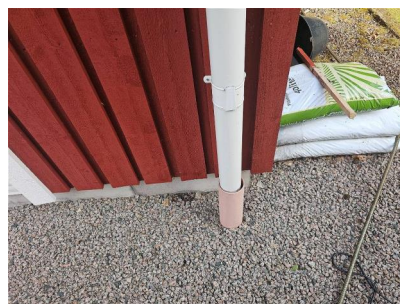
Lövsilar finns inte på samtliga stuprör.

När det saknas lövsilar så finns det risk att det blir stopp i dagvattenledningen.

För att hindra stopp i dagvattenledningar rekommenderas komplettering av lövsilar.

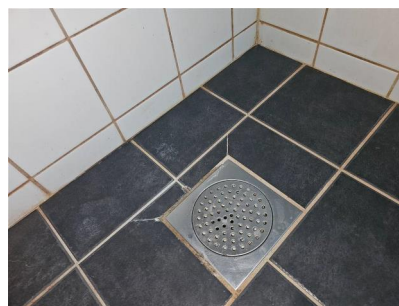
### Entréplan / Dusch/Toalett

Normala fuktvärden indikerades mot klinker/kakel.

En viss fukt tränger alltid in bakom kakel/klinker via fogarna, detta är helt normalt och innebär inte att tätskiktet/ våtrumsisoleringen under kaklet/klinkern är bristfälligt eller ur funktion.

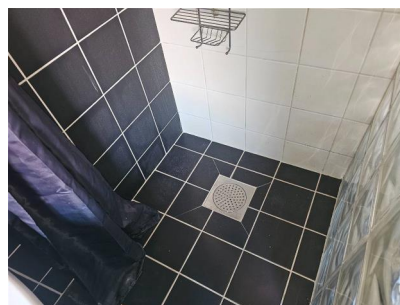
### Våning 2 / Badrum/Wc

Normala fuktvärden indikerades mot klinker/kakel.

Fuktindikering mot kakel och klinker som regelbundet vattenbegjuts är svårt att utföra då även det underliggande fästmassan kan ge utslag på instrumentet utan att skada föreligger. Fuktindikering har dock utförts i delar av utrymmet som ej vattenbegjuts samt i angränsande rum/konstruktioner, utan avvikelser.
