# Besiktningsprotokoll

Anticimex Försäkringsbesiktning i samarbete med Fastighetsbyrån

| Fastighetsbeteckning:<br>Vällaren 32 | |
| Fastighetsadress:<br>Vällarevägen 13b | |

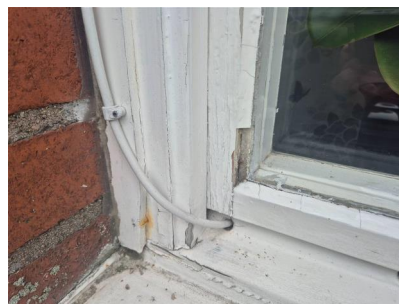
Fönster har färgsläpp och torrsprickor.  
- Fönsterbleck lutar in mot huset.

Fönsterbågar och fönsterkarmar där målningsbehov finns riskerar att få fukt- och rötskador på grund av sämre vattenavvisande förmåga.

För att öka livslängden på fönster rekommenderas målning och underhåll.

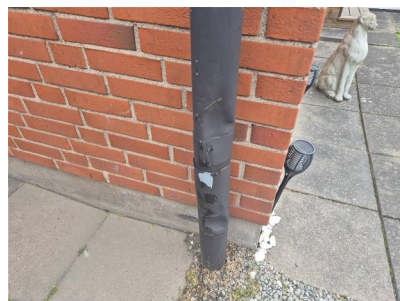
Lövsilar finns inte.

När det saknas lövsilar så finns det risk att det blir stopp i dagvattenledningen.

För att hindra stopp i dagvattenledningar rekommenderas komplettering av lövsilar.

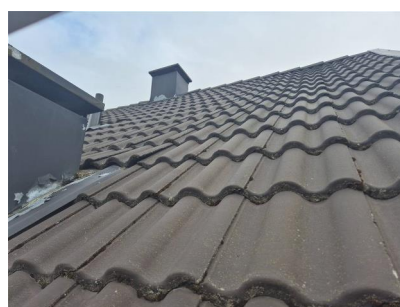
Inget att notera. Taket är besiktat från mark och anliggande steg.

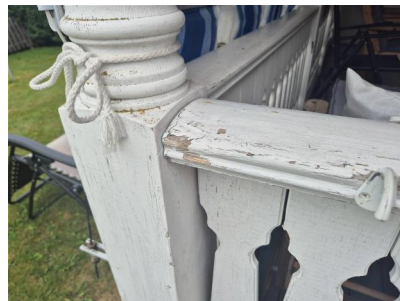
Altanräcke och träkonstruktioner är i behov av målning/underhåll.

Altanräcke och träkonstruktioner där målningsbehov finns riskerar att få fukt- och rötskador på grund av sämre vattenavvisande förmåga.

Vi rekommenderar att du utför målning/underhåll av altan.

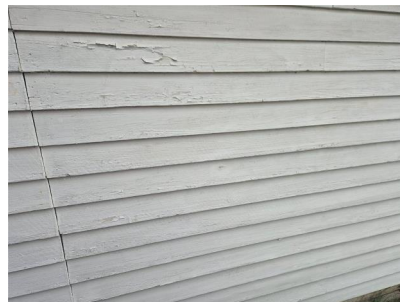
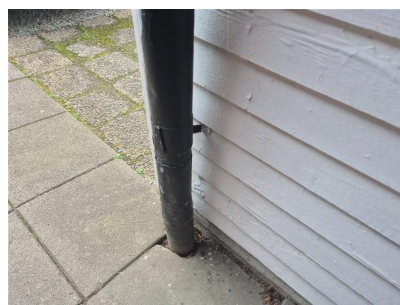
- Målning och underhåll på fasaden.
- Stuprör saknar lövsil.

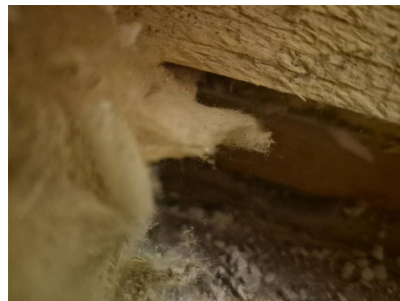
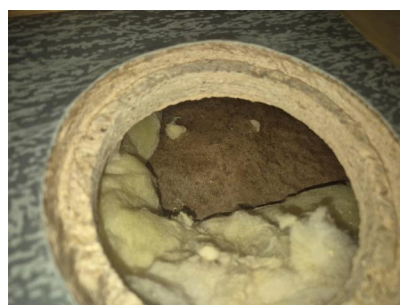
Vid kontroll av konstruktion uppmättes fuktvärden under kritisk nivå för mikrobiell tillväxt och normal lukt upplevdes. Kontroll utfördes i garderob och under spis i kök.

Grundläggningen består av en betongplatta på mark utan underliggande isolering och med ett uppreglat isolerat golv dikt an betongen. Fuktkvoten uppmättes till 12 % och den relativa fuktigheten till X63 %. Gränsvärdet för mikrobiell tillväxt är 75% RF och 17% FK.

Befintlig golvkonstruktion och eventuella väggsyllar riskerar att drabbas av fuktskador på grund av naturlig fuktpåverkan. Detta i sin tur kan leda till mikrobiella skador (angrepp av mikroorganismer) som kan resultera i att mikrobiell lukt sprids till boendemiljön. Om väggsyllarna är tryckimpregnerade kan även en kemisk lukt förekomma.

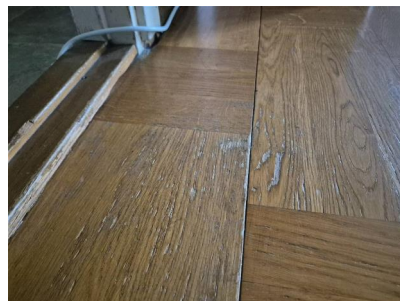
Svikt i parkettgolv

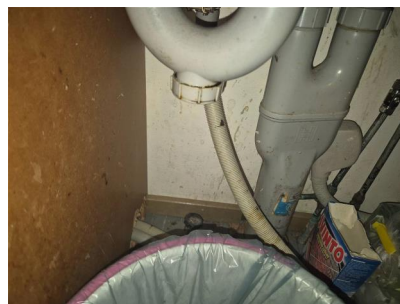
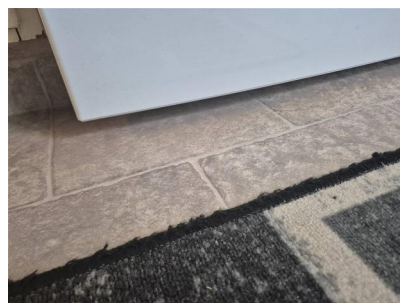
Upphångningsbygel saknas på avloppslang från diskmaskinen.  
- Fuktskydd saknas under vitvaror.

När upphångningsbygel saknas ökar risken för brott på slangen med läckage som möjlig följd.

För att hindra brott på avloppsslang rekommenderas komplettering av upphångningsbygel.

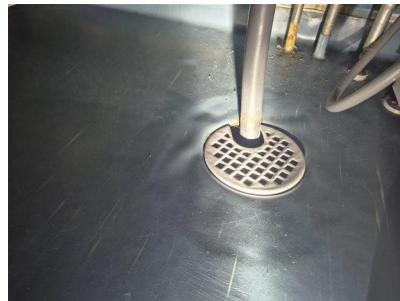
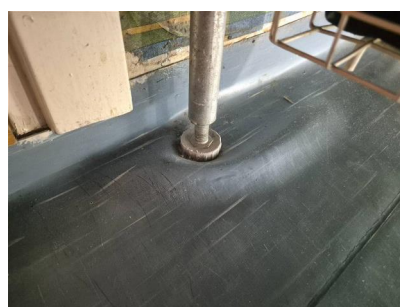
Våtutrymmet har äldre yt-/tätskikt.

- Äldre gjutjärnsbrunn finns i utrymmet.
- Mattsläpp förekommer.

Eftersom funktionen, som innebär att ytskiktet/tätskiktet ska vara vattentätt, kan vara nedsatt finns en ökad risk att vatten tränger igenom ytskiktet/tätskiktet med vattenskador i omkringliggande konstruktioner som följd.

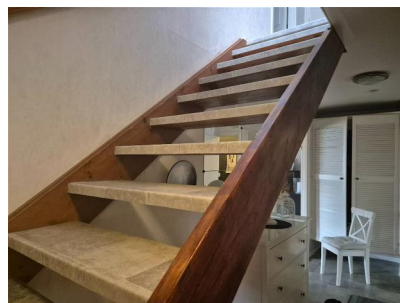
Trappräcke saknas

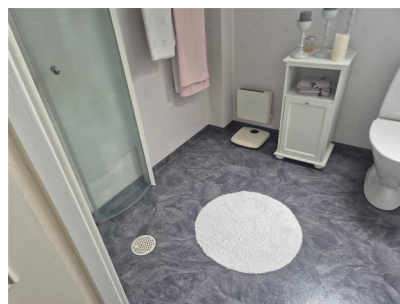
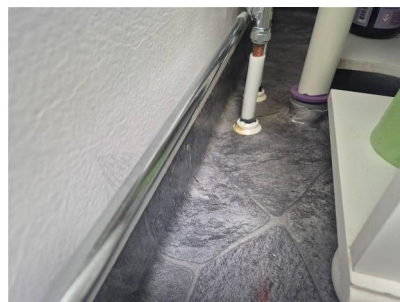
Rör genomföring finns i golv.

Rör genomföringar i golvet medför en ökad risk för att vatten tränger ner i omkringliggande konstruktioner och orsakar fuktskador.
