**Fastighetsuppgifter**

Fastighetsbeteckning  
Kronoskatten 39  
Adress  
Valthornsgatan 111  
65634 Karlstad

| Uppdragsnummer | S18503 |
| Besiktningsdatum | 2026-08-18 |

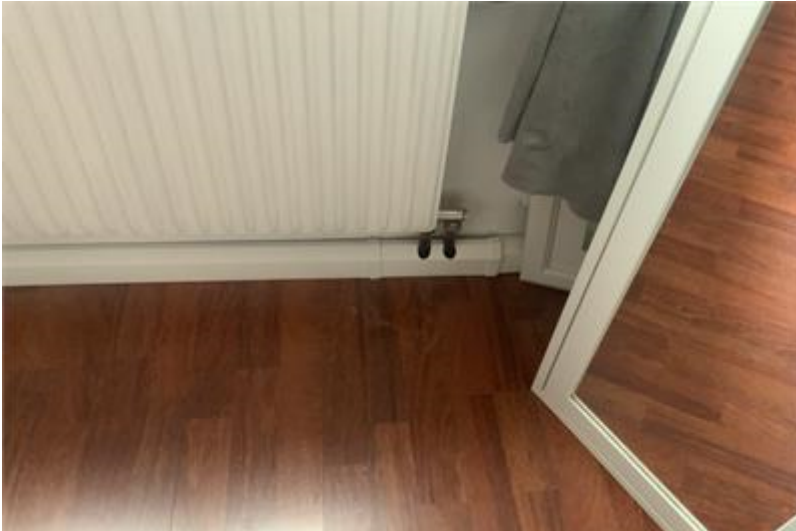
| Byggnadsdel | Yttervägg i sovrum 4 |
| Konstruktionsdel | Träsyll |
| Konstruktionsuppbyggnad | Betong - Träsyll |

Fuktkvoten i träsyll uppmättes till 10% FK. Ingen avvikande lukt noterades i provhål. Det går ett värmerör utmed träsyllen. Det kritiska gränsvärdet för mikrobiell tillväxt brukar anges till ca 17% fuktkvot (FK).

Fuktkvoten är under gränsvärdet för mikrobiell påväxt. Notera att stickprovsmässig undersökning är utförd samt att mätvärden normalt sett kan variera över årstiderna. För att säkert fastställa konstruktionens kondition och fuktstatus måste en mer omfattande undersökning utföras.
