# Besiktningsprotokoll

Anticimex Försäkringsbesiktning i samarbete med Fastighetsbyrån

| Fastighetsadress:<br>Kvarsebovägen 159 | |

| Besiktningsdatum:<br>2026-08-12 | Protokollnummer:<br>69847124 |

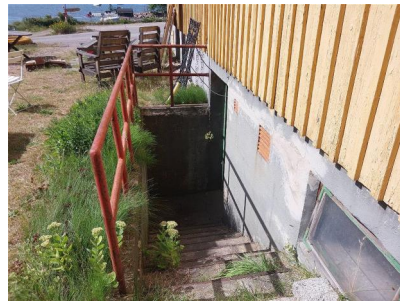
Sprickor/mindre skador noterades på trappa.

Med fördel kan skärmtak monteras ovan källartrappan för att minska fuktbelastningen mot angränsande delar. I övrigt är det viktigt att markbrunnen i källarnedgången hålls ren så avrinning av regn och smältvatten fungerar tillfredställande och inträngande fukt till källaren kan undvikas.

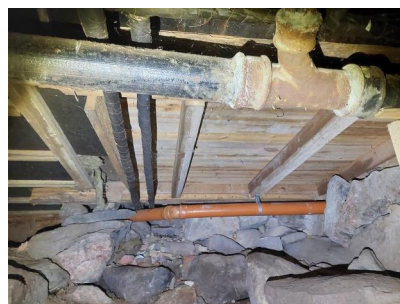
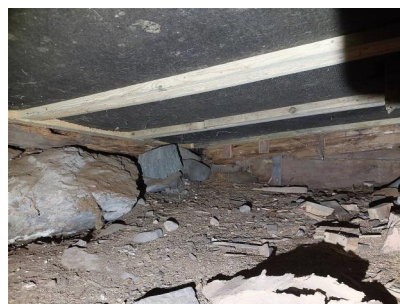
Torpargrund med bjälklag av organiskt material har ofta fuktskador på grund av naturlig fuktpåverkan.

Vid kontroll av åtkomliga delar av grunden som nås från matkällare uppmättes fuktvärden över kritisk nivå för mikrobiell tillväxt och mikrobiell lukt upplevs. Lukten som känns i grunden kan också spridas till boendemiljön. Fuktkvoten uppmättes till omkring 18 % i bjälkar och bjälklagets undersida. Mikrobiell påväxt noterades delvis på undersida bjälklag och rötskador förekommer på syll. Det finns risk för mikrobiell tillväxt om fuktkvoten i gran/furu överstiger 17 %.

Observera att delar av grunden är inte är krypbar pga låg höjd.

Det rekommenderas en fördjupad undersökning för att bedöma orsak och omfattning samt att lämpliga åtgärder vidtas efter behov.

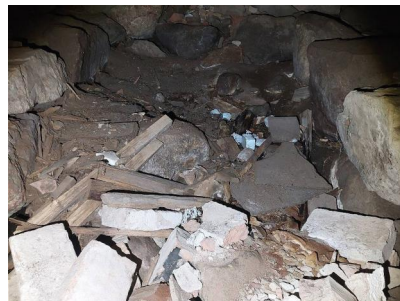
Organiskt material finns på marken i utrymmet.

När man har organiskt material i en fuktig miljö finns en ökad risk för mikrobiell tillväxt (angrepp av mikroorganismer). Detta kan i sin tur leda till att mikrobiell lukt sprids till boendemiljön. Marken rekommenderas att rensas från organsikt material.

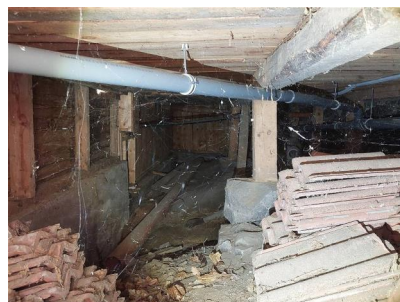
Golvbjälklaget ovan den uteluftsventilerade krypgrunden riskerar att drabbas av fuktskador på grund av naturlig fuktpåverkan. Detta kan i sin tur leda till mikrobiella skador (angrepp av mikroorganismer) som kan leda till att mikrobiell lukt sprids till boendemiljön.

Vid kontroll av konstruktionen i krypgrund uppmättes fuktvärden under kritisk fuktnivå för mikrobiell tillväxt. Fuktkvoten uppmättes till omkring 14 %. Det noterades att vissa träkonstruktioner förekommer dikt an mark och/eller betongsockel/fundament. Spår av fuktpåverkan noterades på dessa delar.

Organiskt material finns på marken i utrymmet, vilket rekommenderas att rensas ut.

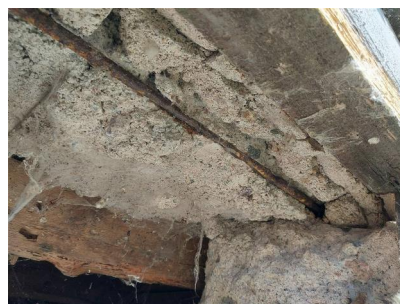
Vid nedre del av huset (verksamhetsdelen) finns krypgrund som nås via utvändigt lucka. Utrymmet är endast besiktat från lucka pga låg höjd.

I utrymmet förekommer trä/bjälkar dikt an marken. Mindre organiskt material finns på marken, vilket rekommenderas att rensas ut. Rostangripen armering påträffades vid sockeln.

Vid kontroll av konstruktion uppmättes fuktkvoten till 15% vid åtkomliga delar, vilket är under gränsvärdet för mikrobiell tillväxt som är satt till ca 17 % fuktkvot i gran/furu.

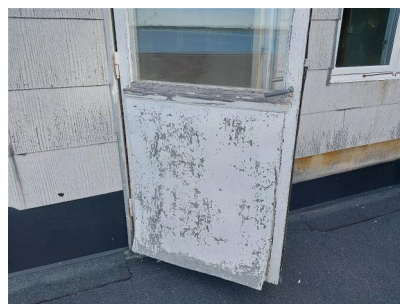
Tröskelbleck vid altandörr noterades med brister, är otät vid infästningar.

Då tröskelbleck är otäta finns risk att vatten rinner in i väggen vilket i sin tur kan leda till fuktskador i väggkonstruktionen.

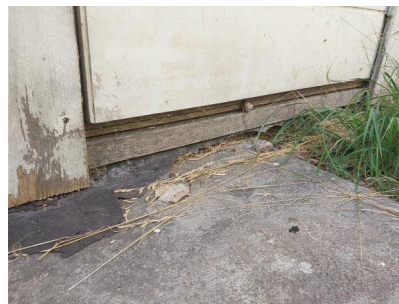
Trappsteg är motgjuten mot huset.

Eftersom trappan är motgjuten mot huset finns risk att vatten tränger in i anslutande konstruktioner vilket i sin tur kan leda till fuktrelaterade skador. Skärmtak rekommenderas att monteras ovan dörr och trappa för att minska fuktbelastningen mot dessa delar.

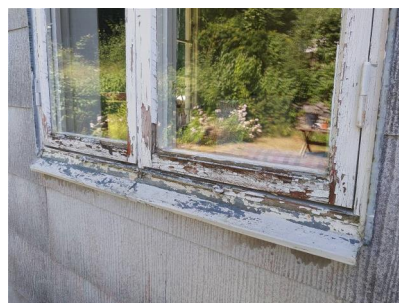
Vissa fönster noterades med färgsläpp och torrsprickor.

Fönsterbågar och fönsterkarmar där målningsbehov finns riskerar att få fukt- och rötskador på grund av sämre vattenavvisande förmåga. För att öka livslängden på fönster rekommenderas målning och underhåll.

Vissa fönsterbleck noterades med åldersrelaterat slitage och mindre otätheter vid infästningar. Vissa fönsterbleck är rostangripna. Genomför underhåll efter behov.

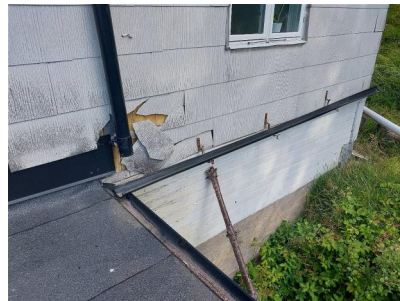
Vissa stuprör avslutas nära husliv.

Stuprör som avslutas intill husliv (ovan mark) kan medföra en ökad fuktbelastning på grundmur/sockel med fuktrelaterade skador som följd. Tillse att regnvatten leds bort från huset.

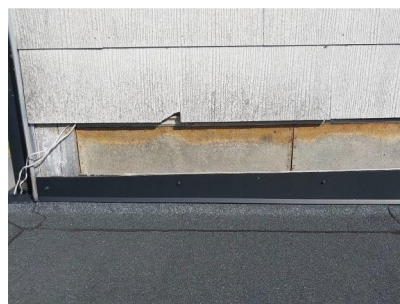
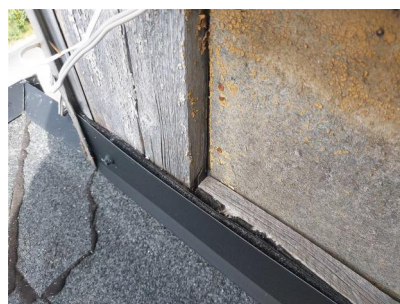
Detta medför risk för att regnvatten kan rinna in mellan anslutningen och väggen, vilket i sin tur kan leda till mikrobiella skador (angrepp av mikroorganismer) i tak- och väggkonstruktioner.

Kontakt med fackman rekommenderas för lämpliga åtgärder.

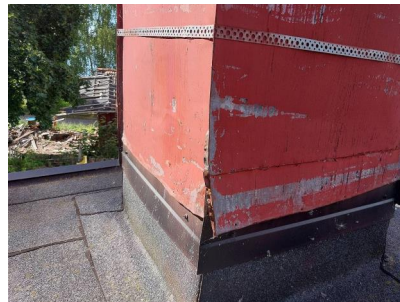
Plåt vid äldre skorsten är i behov av underhåll.

Färgsläpp och rostangrepp förekommer samt att infästningspunkter har släppt.

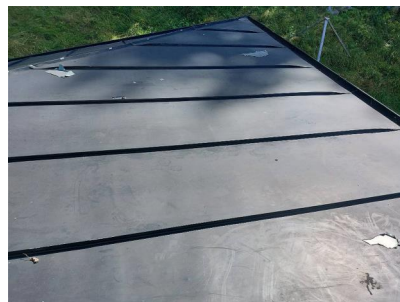
Färgsläpp noterades på delar av plåttaket.

Mosspåväxt finns på papptak.

För att öka livslängden på taket rekommenderas att mossan tas bort från taket.

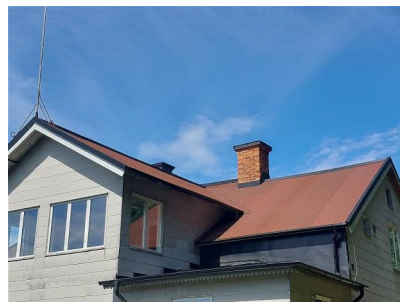
En av skorstenarna saknar väderskydd.

Väderskydd kan monteras för att skydda mot nederbörd som annars kan orsaka fuktskador och frostsprängning i skorstenen/murstocken.

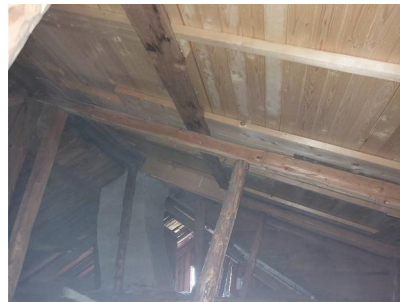
Vid kontroll av åtkomliga delar av vinden uppmättes fuktvärden under kritisk fuktnivå för mikrobiell tillväxt. Fuktkvoten i underlagstak/takbjälkar uppmättes till omkring 10 %.

Det noterades insektsangrepp på äldre delar av takkonstruktionen, bedöms vara i normal omfattning utifrån husets ålder och dessa bedöms inte ha lett till följdskador.

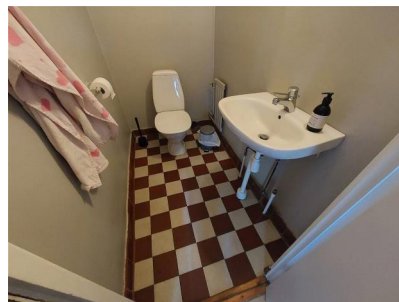
Mindre droppläckage noterades från kran vid handfat.

Fuktindikering i utrymmet gav inga förhöjda fuktindikationer.

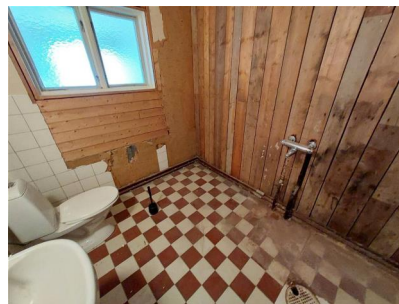
Våtutrymmet är av äldre standard. Gjutjärnsbrunn noterades med rostangrepp.

Fuktindikering i utrymmet gav inga förhöjda fuktindikationer.

Kontakta en behörig våtrumsentreprenör för fortsatt renovering. I samband med renoveringen bör omkringliggande konstruktioner kontrolleras för att upptäcka eventuella följskador.

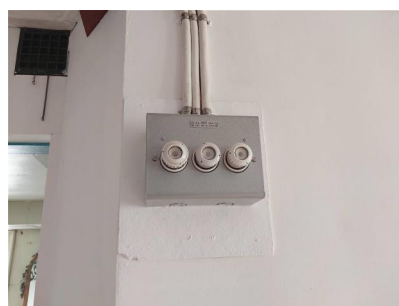
Gruppförteckning över elcentralen saknas.

Gruppförteckning är en lista som ska vara placerad vid elcentralen. Den visar vilka säkringar som är anslutna till vilka armaturer, vägguttag och apparater. Den är också till för att underlätta vid felsökning och elarbeten. Kontakta en elektriker för att upprätta en gruppförteckning som placeras i närheten av elcentralen.

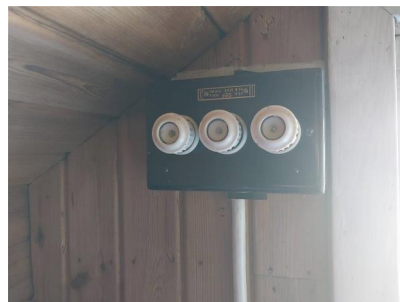
Fuktskydd finns inte i diskbänkskåp vilket bör monteras om diskbänken/vatten tas i bruk.

Gruppförteckning över elcentralen saknas.

Kontakta en elektriker för att upprätta en gruppförteckning som placeras i närheten av elcentralen.

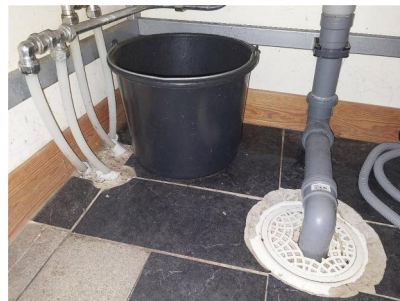
Rör genomföring finns i golv.

Rör genomföringar i golvet medför en ökad risk för att vatten tränger ner i omkringliggande konstruktioner och orsakar fuktskador.

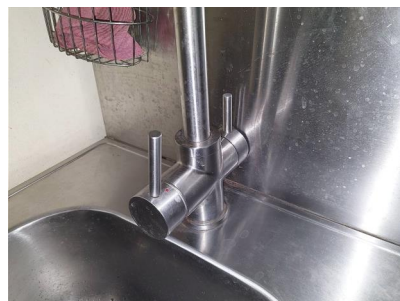
Läckage från blandaren förekommer.

Tillse att vred på blandarens baksida är i stängt läge. För vidare lämpliga åtgärder rekommenderas kontakt med fackman.

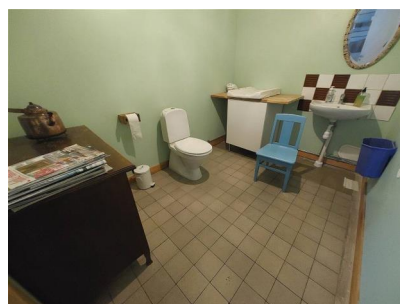
Golvet i utrymmet är inte fuktsäkrat mot väggar och tröskel.

Avsaknaden tätskikt på golv med uppvik mot vägg och tröskel ökar risken att vatten tränger in i angränsande konstruktioner och rum vid ett läckage vilket i sin tur kan leda till fuktrelaterade skador.

Fuktindikering i utrymmet gav inga förhöjda fuktindikationer.

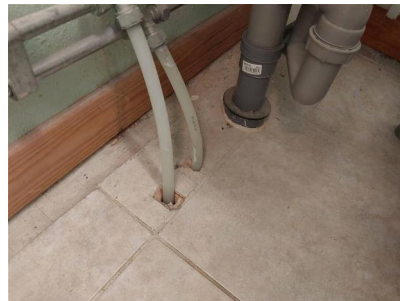
Det finns inte någon golvbrunn i utrymmet.  
Golv i utrymmet är inte fuktsäkrat mot väggar och tröskel.  
Golvbeläggningen är otät vid rör genomföring.

I denna typ av utrymme bör en golvbrunn finnas. De otäta rör genomföringarna samt avsaknad av golvbrunn medför att vatten kan tränga ner i omkringliggande konstruktioner med fuktskador som följd. Detta kan i sin tur leda till mikrobiella skador (angrepp av mikroorganismer).

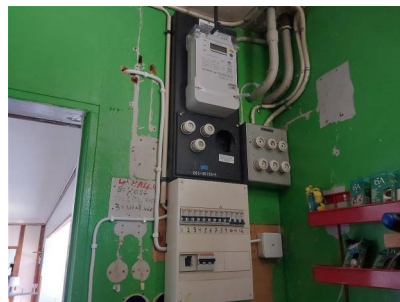
Jordfelsbrytare saknas och fullständig gruppförteckning finns inte.

Om en elanläggning har utökats eller renoverats efter 2004 ska det finnas en jordfelsbrytare installerad, för att undvika personsador och brand. Kontakta en elektriker för kontroll och åtgärd samt upprättande av gruppförteckning.

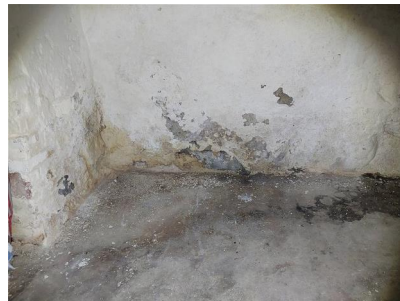
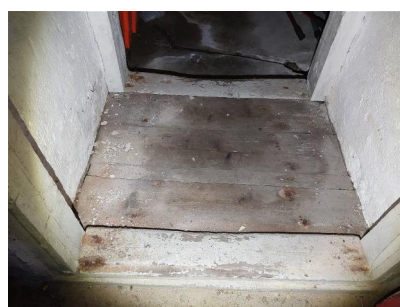
Fuktpåverkan och putssläpp noterades i utrymmet på golv och väggar. I utrymmet förekommer delvis ett trägolv. Vid kontroll som utfördes vid träkonstruktioner/trädetaljer uppmättes fuktkvoter över 25 %. Det finns risk för mikrobiell tillväxt om fuktkvoten i gran/furu överstiger 17 %.

Vid tillträde till utrymmet upplevs mikrobiell lukt. Det rekommenderas en fördjupad undersökning för att bedöma orsak och omfattning samt att lämpliga åtgärder vidtas efter behov.

Organiska material mot golv och väggar i källaren bör avlägsnas.
