# Besiktningsprotokoll

Anticimex Försäkringsbesiktning i samarbete med Fastighetsbyrån

| Fastighetsadress:<br>Källerydsvägen 1 | |

| Besiktningsdatum:<br>2026-08-18 | Protokollnummer:<br>69796304 |

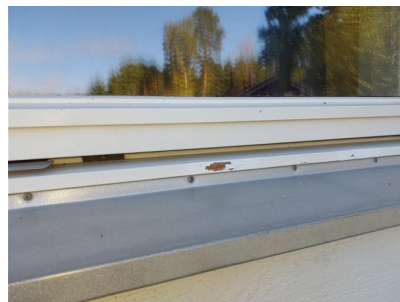
Fönster är lokalt i behov av målning/underhåll.

Fönsterbågar och fönsterkarmar där målningsbehov finns riskerar att få fukt- och rötskador på grund av sämre vattenavvisande förmåga.

För att öka livslängden på fönster rekommenderas målning och underhåll.

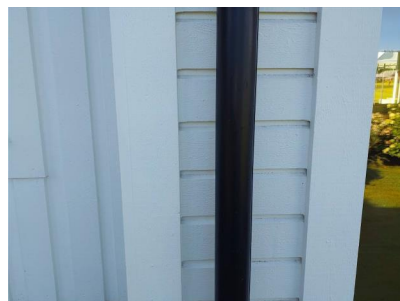
Fals på stuprör vänd mot fasad.

Falsen på stuprören kan med fördel vändas ut från fasaden för att lättare se om röret blivit skadat efter vinterns påfrestningar samt för att undvika skador på fasad vid ett eventuellt läckage.

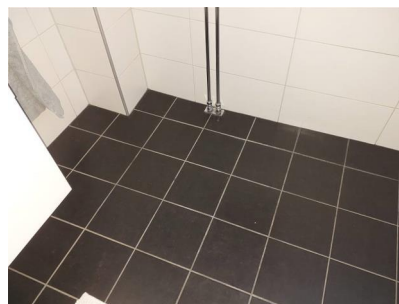
Rör genomföring finns i golv.

Rör genomföringar i golvet medför en ökad risk för att vatten tränger ner i omkringliggande konstruktioner och orsakar fuktskador.

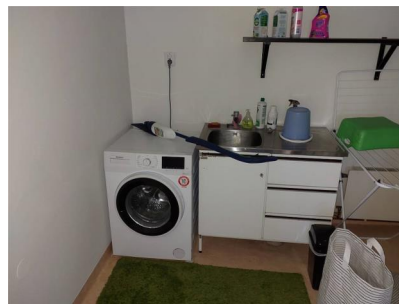
Våtutrymmet har äldre yt-/tätskikt.

Eftersom funktionen, som innebär att ytskiktet/tätskiktet ska vara vattentätt, kan vara nedsatt finns en ökad risk att vatten tränger igenom ytskiktet/tätskiktet med vattenskador i omkringliggande konstruktioner som följd.
