# Besiktningsprotokoll

Anticimex Försäkringsbesiktning i samarbete med Fastighetsbyrån

| Fastighetsadress:<br>Trättgårde 416 | |

| Besiktningsdatum:<br>2026-08-12 | Protokollnummer:<br>69867282 |

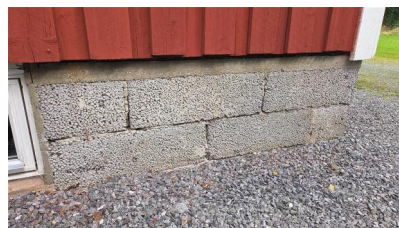
Delar av sockeln är ej putsad.

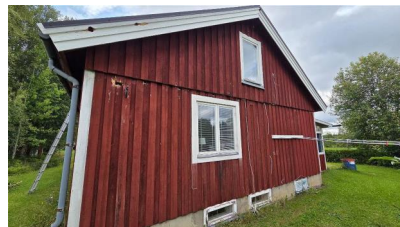
-Delar av fasadpanelen är i behov av målning/underhåll.

-Håligheter noteras på fasad orsakad av fåglar.  
-Sprickor noteras i vissa panelbrädor.

För att öka livslängden på fasadbeklädnaden rekommenderas målning och underhåll.

Byt skadade panelbrädor.

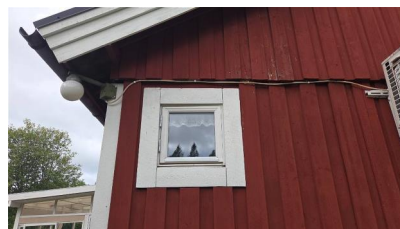
Fönsterbleck saknas på enstaka fönster.

Avsaknad av fönsterbleck medför en ökad risk för att vatten kan rinna in och orsaka fuktrelaterade skador i omkringliggande konstruktioner.

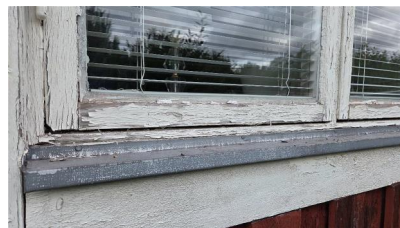
Vissa fönster har färg-/kittsläpp.

För att öka livslängden på fönster rekommenderas målning och underhåll.

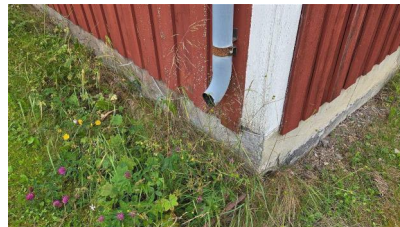
- Hängrännor lutar fel.
- Stuprör avslutas nära husliv.

När hängrännor har en felaktig lutning och stuprör avslutas nära husliv finns risk för fuktskador på fasad, sockel och bakomliggande konstruktioner.

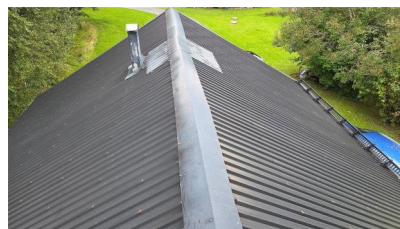
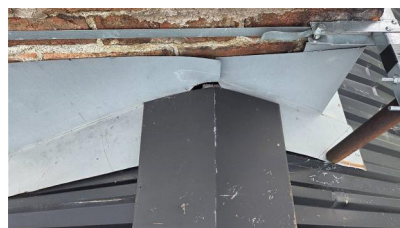
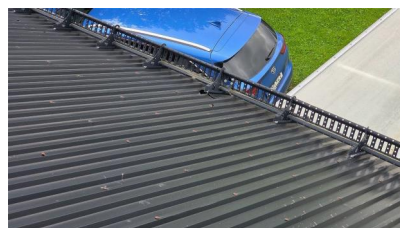
Yttertaket är äldre.

- Rostiga infästningar av klockspik som kryper/släpper.
- Otätheter noteras kring skorstensbeslag.
- Reva noteras i takplåt vid konsol för snörasskydd.

Infästningar av klockspik tenderar med åren att krypa/släppa och packningen torkar och blir spröd. Eftersom husets taktäckning är äldre har det ett minskat motstånd mot vatteninträngning vilket kan leda till fuktskador i underliggande konstruktion.

Detta betyder nödvändigtvis inte att taket behöver bytas, men ni bör se över takets infästningar och otätheter och åtgärda dessa, så att ingen fuktskada uppstår i underliggande konstruktion.

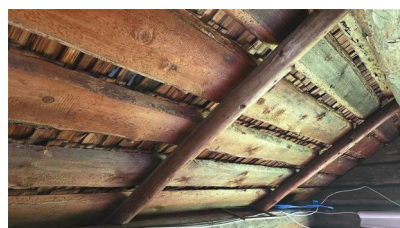
Vid kontroll av vinden uppmättes fuktvärden under kritisk fuktnivå för mikrobiell tillväxt och en normal lukt upplevdes. Fuktkvoten i underlagstak/takbjälkar uppmättes till 8 %.

Mindre fuktfläckar noterades på underlagstaket, dessa bedöms torra.

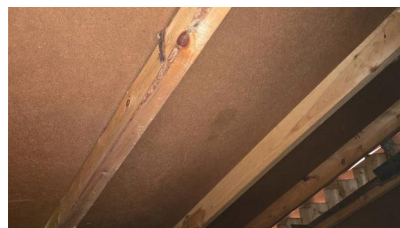
Underlagstaket består av träfiberskivor.

Eftersom underlagstaket består av träfiberskivor utan yttre täckning av papp under takbeklädningen, finns risk vid ogynnsam väderlek att regnvatten/snö tränger in i skivskarvar med läckage på vindsutrymmet som följd. Med tiden kan även träfiberskivorna drabbas av fuktskador.

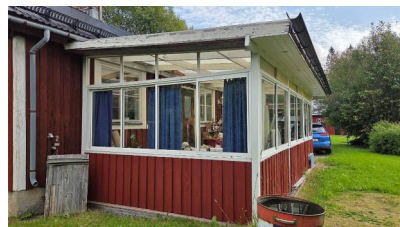
-Torrspäckor noteras i panelbrädor.

-Vindskivor är i behov av underhåll.

-Vissa skjutglasfönster kärvar. Konstruktionen ovan dessa partier upplevs ha mindre sättning.

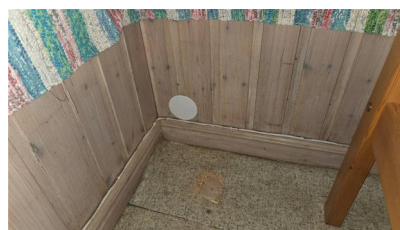
Vid kontroll av väggkonstruktion uppmättes fuktvärden över kritisk nivå för mikrobiell tillväxt och normal lukt upplevdes.

Källargrundmurar med påreglade ytterväggar.  
Den relativa fuktigheten uppmättes till 94 % mellan grundmur och träpanel och en normal lukt kunde kännas i golv/vägg vinkel.

-Konstruktion beskriven; grundmur, träreglar, träpanel.

-Kontroll är utförd i ytterhörn i gillestuga.

Vi rekommenderar en fördjupad undersökning för att bedöma orsak och omfattning. Det är viktigt att tänka på att denna rekommendation om fördjupad undersökning gäller alla påreglade ytterväggar och innervägg av trä källaren.

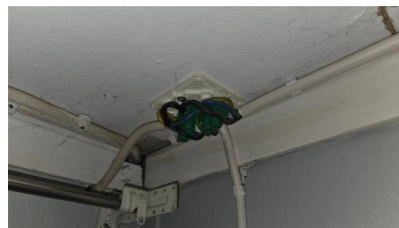
Skyddslock saknas på kopplingsdosor.

Montera skyddslock.

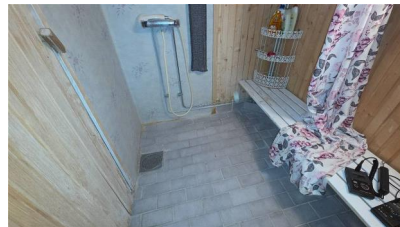
Badrummet har brister i utförandet.

- Otätheter noteras i golv-/väggvinkel.
- Träpanel i våtzon 1. Missfärgningar noteras på träpanel.
- Bomljud på klinker.
- Rörgenomföringar finns i golv.

Eftersom badrummet inte är fackmässigt\* utfört finns risk för fuktskador. Observera att risken angående fackmässigt utförande gäller hela utrymmet.
