**Fastighetsuppgifter**

Stodene 1:718

Porsvägen 19

| Uppdragsnummer | S18505 |

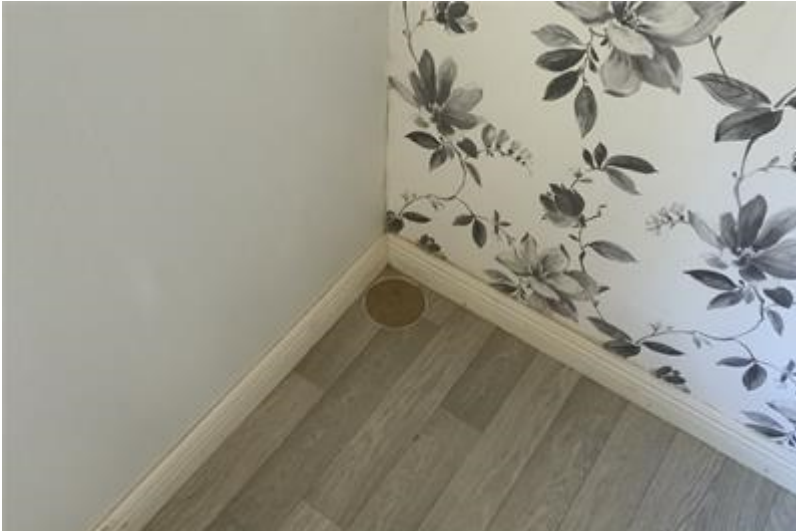
| Byggnadsdel | Uppreglat golv i sovrum 4 |

Fuktkvoten uppmättes till 28% FK. Det kritiska gränsvärdet för mikrobiell tillväxt brukar anges till ca 17% fuktkvot (FK).

Fuktkvoten är över gränsvärdet för mikrobiellpåväxt och åtgärd bör övervägas. Notera att stickprovsmässig undersökning är utförd samt att mätvärden normalt sett kan variera över årstiderna. För att säkert fastställa konstruktionens kondition och fuktstatus måste en mer omfattande undersökning utföras.
