**Fastighetsuppgifter**

Fastighetsbeteckning  
INGEMARSTORP 1:38  
Adress  
Atterbomsvägen 2  
595 75 Boxholm

| Besiktningsdatum | 2026-06-26 |
| Besiktningsföretag | OBM ÖREBRO AB |

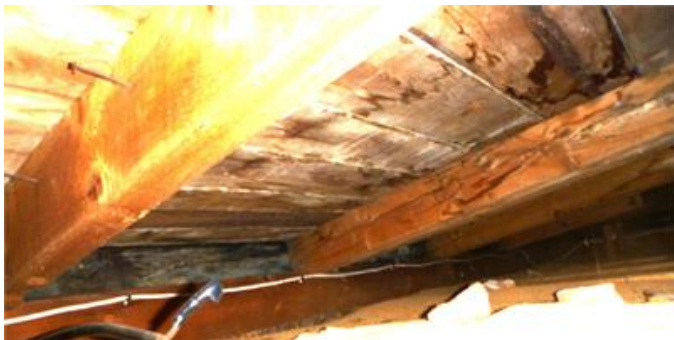
| Besiktningsresultat | | | | | |
|---|---|---|---|---|---|
| Nockvind högdel | | X | | | Landgång saknas utrymmet besiktad från lucka<br>Vindluckan är ej tät och olämpligt placerad i våtrum<br>Äldre läckagespår mot insida yttertak<br>Mikrobiella missfärgningar förekommer<br>Se riskanalys B |

B Den upptäckta mikrobiella påväxten på yttertaketets insida indikerar att vinden tillförs fukt inifrån bostaden. För att komma tillrätta med detta måste fukttillförseln inifrån bostaden minskas. Detta kan göras genom att ventilationen i bostaden förbättras samt att eventuella otätheter i vindsbjälklaget (tak/väggvinklar, taklucka mm.) tätas.

Äldre läckagespår och mikrobiella missfärgningar på insida yttertak

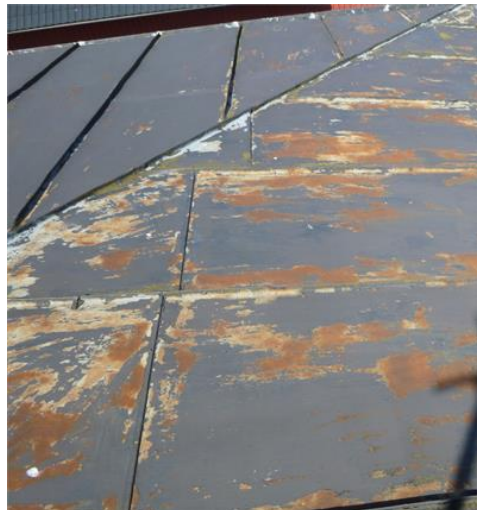
| Besiktningsresultat | | | | | |
|---|---|---|---|---|---|
| Tak | | X | | | Färgsläpp samt korrosion<br>Eftersatt underhåll på takfotens inklädnad<br>Se riskanalys C |

C Yttertaketets tekniska livslängd anses passerad och kommande underhåll fodras.

Viss korrosion i yttertak av plåt

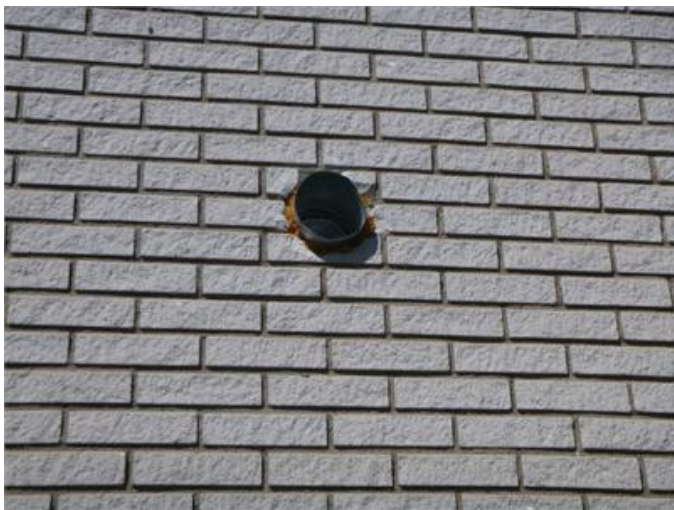
| Besiktningsresultat | | | | | |
|---|---|---|---|---|---|
| Fasad | | X | | | Rörelsesprickor i normal omfattning<br>Enstaka lösa stenar ovan fönster<br>Imrör ej fackmannamässigt utfört, draget genom fasaden mot baksidan |

Imkanal dragen i fasad

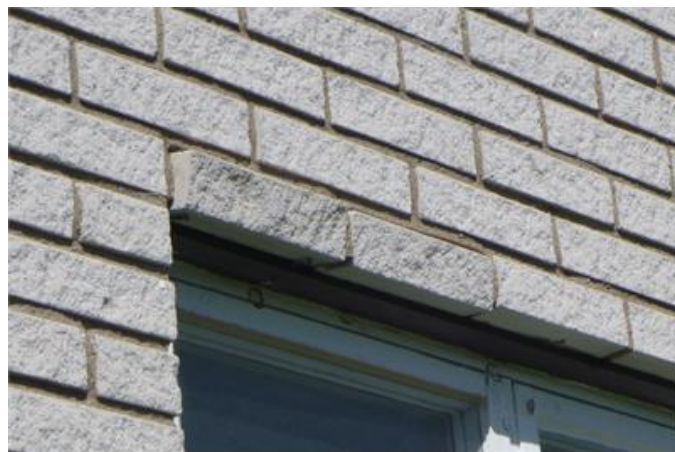
Enstaka lösa tegelstenar ovan fönster
