# Besiktningsprotokoll

Anticimex Försäkringsbesiktning i samarbete med Fastighetsbyrån

| Fastighetsadress:<br>Närkegatan 4 | |

| Besiktningsdatum:<br>2026-08-17 | Protokollnummer:<br>69813773 |

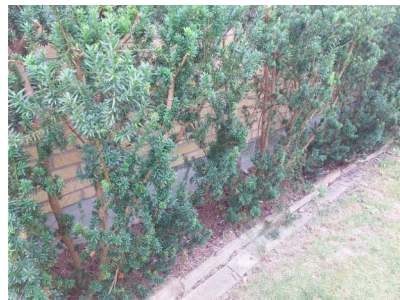
Växter finns i anslutning till byggnaden.

När det finns rabatter och växter nära byggnaden finns risk att fukt stannar kvar i väggarna. Detta kan i sin tur orsaka invändiga fuktskador. Växternas rötter kan också skada grundmuren och sätta dräneringsledningen ur funktion.

Området närmast huset rekommenderas att vara fritt från växtlighet.

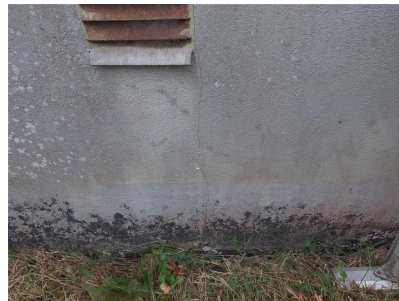
Sprickor finns i sockel.

Dessa bedöms inte ha lett till bakomliggande skador.

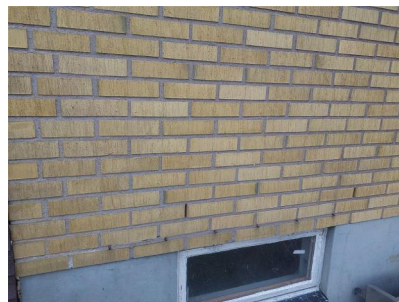
Tegelfasaden är äldre. Tegel är ett starkt och tåligt fasadmaterial som kräver lite underhåll. Ofta förekommer tunna sprickor vilket oftast har kosmetisk betydelse. Med tiden behöver dock oftast fogar kompletteras samt fasadens kramling (förankring i stommen) kan rosta sönder/lossna vilket innebär att fasaden kan bukta/svikta. Vanligt förekommande är även att armeringen över fönster/dörrar rostar (utvidgas) varvid den kraften kan orsaka fogsläpp och sprickbildning i tegelfasader. Ovanstående kan i sin tur leda till fuktskador i bakomliggande konstruktioner. Stora avvikelser förekommer dock beroende på hur utsatt fasaden är.

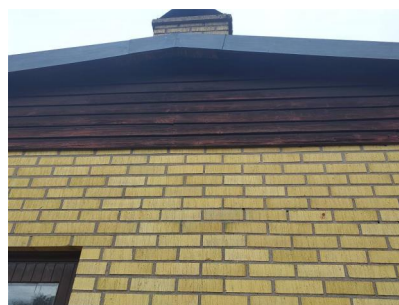
Fasadpanelen är i behov av målning/underhåll.

Träkonstruktioner där målningsbehov finns riskerar att få fukt- och rötskador på grund av sämre vattenavvisande förmåga. För att öka livslängden på träkonstruktionerna rekommenderas målning och underhåll.

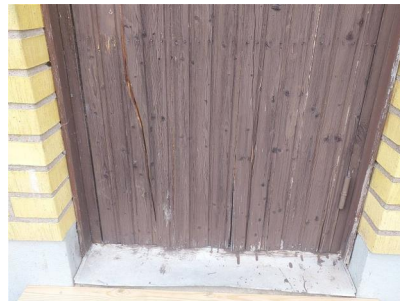
Dörr är i behov av målning/underhåll/byte.

Dörrar där målningsbehov finns riskerar att få fukt- och rötskador på grund av sämre vattenavvisande förmåga.

För att öka livslängden på dörr rekommenderas målning och underhåll.

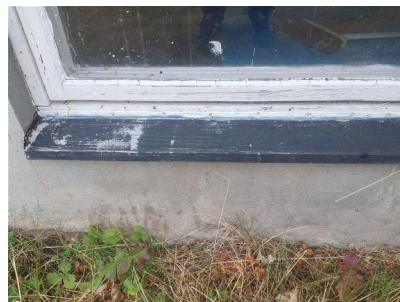
Fönster är i behov av målning/underhåll.

Fönsterbågar och fönsterkarmar där målningsbehov finns riskerar att få fukt- och rötskador på grund av sämre vattenavvisande förmåga.

För att öka livslängden på fönster rekommenderas målning och underhåll.

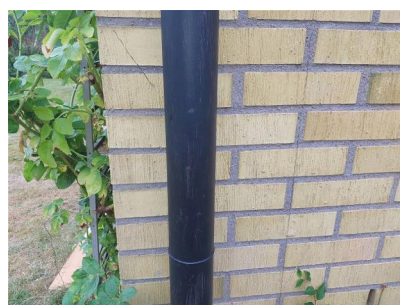
Fals på stuprör vänd mot fasad.

Falsen på stuprören kan med fördel vändas ut från fasaden för att lättare se om röret blivit skadat efter vinterns påfrestningar samt för att undvika skador på fasad vid ett eventuellt läckage.

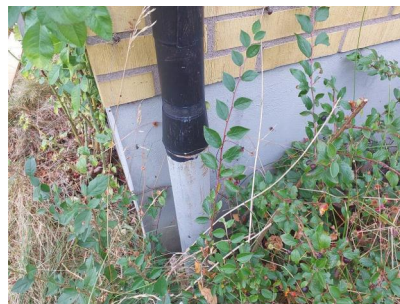
Lövsilar finns inte.

När det saknas lövsilar så finns det risk att det blir stopp i dagvattenledningen.

För att hindra stopp i dagvattenledningar rekommenderas komplettering av lövsilar.

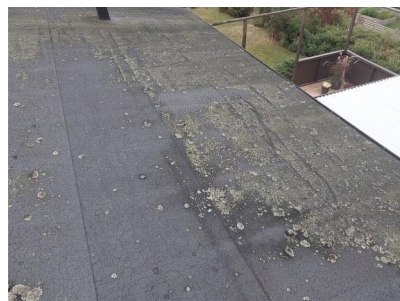
Takpappen är äldre.

Tätskiktet på ett platt/låglutande tak har enligt vår bedömning en begränsad livslängd. Eftersom takpappen är äldre har det ett minskat motstånd mot vattengenomträngning. Detta i sin tur kan leda till att takkonstruktionen drabbas av fuktskador.

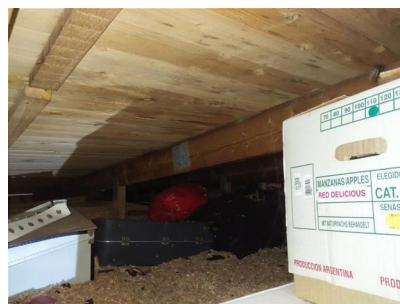
Mikrobiell påväxt finns på underlagstaket.

Detta kan vara ett tecken på att vinden tillförs fukt inifrån bostaden. Observera att besiktning av bostadens ventilationssystem inte har ingått i uppdraget.

För att komma tillrätta med detta kan fukttillförseln inifrån bostaden behöva minskas. Det kan göras genom att ventilationen i bostaden förbättras samt att eventuella otätheter i vindsbjälklaget (tak-/väggvinklar, taklucka med mera) tätas. Läs Anticimex faktablad om ouppvärmda vindsutrymmen för tips och råd.

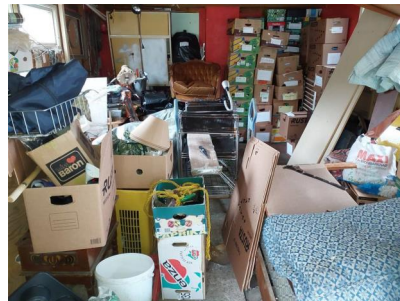
Golv och väggar är delvis skydda av bohag och har därför ej kunna besiktigas i sin helhet.

Vi rekommenderar en kompletterande besiktning när utrymmet är tillgängligt.

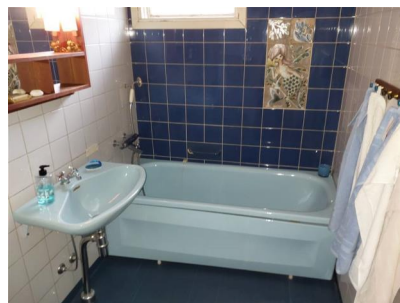
Våtutrymmet har äldre yt-/tätskikt.

Utrymmet är äldre och har passerat tiden för sin tekniska livslängd.

Renovering av utrymmet rekommenderas. Kontakta en behörig våtrumsentreprenör för en renovering. I samband med renoveringen bör omkringliggande konstruktioner kontrolleras för att upptäcka eventuella följdskador.

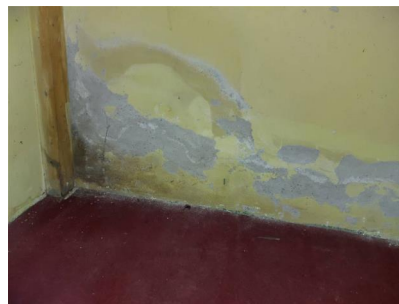
Puts- och färgsläpp finns på källarväggar.

Puts- och färg som släppt från underlaget invändigt på källarytterväggarna är ett tecken på att källarens utvändiga fuktskydd inte längre fungerar tillfredsställande.

För att åtgärda detta måste källarens utvändiga fuktskydd förbättras. Läs Anticimex faktablad om källare för tips och råd.

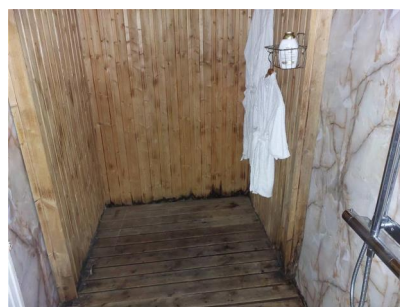
Våtutrymmet har äldre yt-/tätskikt.

Utrymmet är äldre och har passerat tiden för sin tekniska livslängd.

Renovering av utrymmet rekommenderas. Kontakta en behörig våtrumsentreprenör för en renovering. I samband med renoveringen bör omkringliggande konstruktioner kontrolleras för att upptäcka eventuella följdskador.
