# Besiktningsprotokoll

Anticimex Försäkringsbesiktning i samarbete med Fastighetsbyrån

| Fastighetsadress:<br>Nyhemsvägen 23 | |

| Besiktningsdatum:<br>2026-08-12 | Protokollnummer:<br>69864156 |

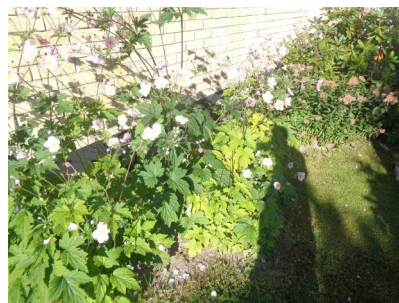
Växter finns i anslutning till byggnaden.

När det finns rabatter och växter nära byggnaden finns risk att fukt stannar kvar i väggarna. Detta kan i sin tur orsaka invändiga fuktskador. Växternas rötter kan också skada grundmuren och sätta dräneringsledningen ur funktion.

Området närmast huset rekommenderas att vara fritt från växtlighet.

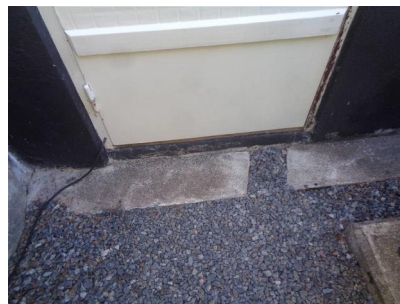
Tröskelbleck saknas under dörr.

Avsaknad av tröskelbleck medför att det finns risk för att vatten kan rinna in och orsaka fuktskador på tröskel och/eller i kringliggande vägg och bjälklag.

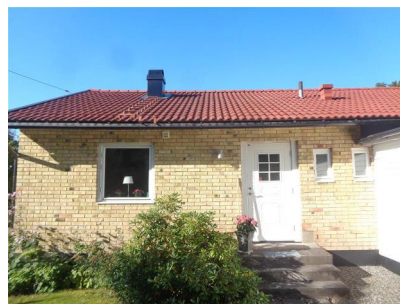
Hängränna lutar fel på entresidan delvis skräp finns i hängrännor.

När hängrännor har en felaktig lutning (bakfall) eller skräp finns risk att regnvatten svämmar över vilket i sin tur kan leda till fuktskador på fasad och sockel.

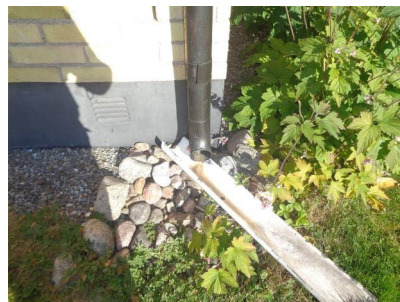
Stuprör är inte anslutna till markledning, leds idag bort med rännor/rör ovan mark.

Stuprör som inte är anslutet till markledning kan medföra en ökad fuktbelastning på grundmur/sockel som i sin tur kan leda till fuktrelaterade skador.

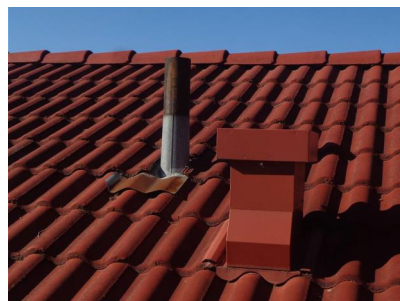
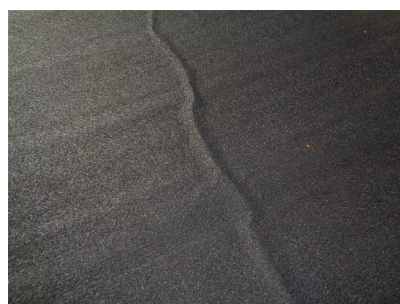
Äldre plåt runt avluftningsrör på yttertaket är inte utbytt i samband med takrenoveringen.

Ställvis mosspåväxt förekommer på betongpannorna.  
Delvis dragningar finns i papptaket.

Detta kan leda till fuktskador i bakomliggande konstruktioner.

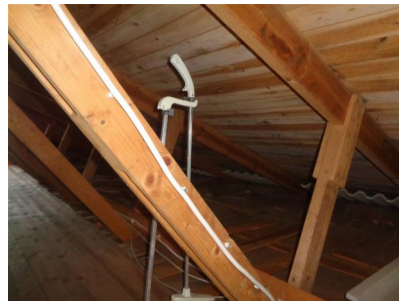
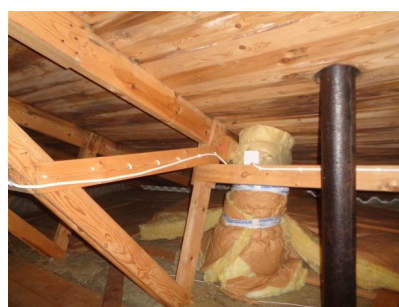
Vid kontroll av vinden har fuktvärden under kritisk fuktnivå för mikrobiell tillväxt uppmätts, dock finns mikrobiell påväxt på underlagstak.

Fuktkvoten i underlagstak/takbjälkar uppmättes till 7-8 %.

Den upptäckta mikrobiella påväxten på underlagstaket är ett tecken på att vinden har tillförts eller tillförs fukt inifrån bostaden. Observera att besiktning av bostadens ventilationssystem inte har ingått i uppdraget.

För att komma tillrätta med detta kan fuktillförseln inifrån bostaden behöva minskas. Det kan göras genom att ventilationen i bostaden förbättras samt att eventuella otätheter i vindsbjälklaget (tak-/väggvinklar, taklucka med mera) tätas. Läs Anticimex faktablad om ouppvärmda vindsutrymmen för tips och råd.

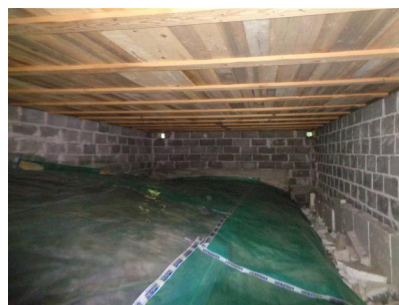
Vid kontroll av krypgrunden har fuktvärden under kritisk fuktnivå för mikrobiell tillväxt uppmätts, dock finns mikrobiell påväxt på bjälklagets undersida, markplast finns, delvis tryckimpregnerade virke och äldre formvirke noteras i utrymmet.

Den upptäckta mikrobiella påväxten på bjälklagets undersida indikerar att grunden under delar av året är så pass fuktig att mikroorganismer utvecklas. Detta kan i sin tur leda till rötskador i konstruktionen. För att undvika detta så måste krypgrundens klimat bli torrare.

Fuktkvoten uppmättes till 14-15 %.

Läs Anticimex faktablad om uteluftsventilerade krypgrunder för tips och råd.

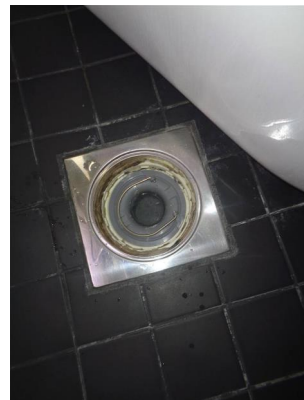
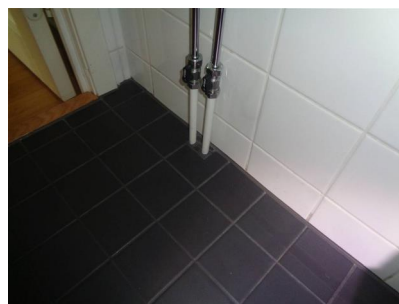
Våutrymmet har äldre yt-/tätskikt.  
Brunnsduk sticker delvis fram under klämring i golvbrunnen.  
Rör genomföringar finns i golv i utrymmet.

Eftersom funktionen, som innebär att ytskiktet/tätskiktet ska vara vattentätt, kan vara nedsatt finns en ökad risk att vatten tränger igenom ytskiktet/tätskiktet med vattenskador i omkringliggande konstruktioner som följd.

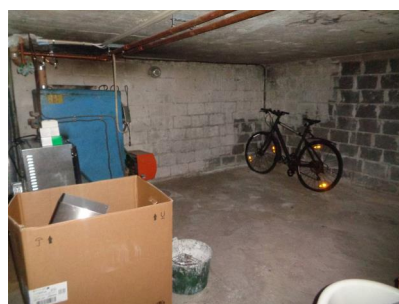
Puts/Salt/Kalkutfällningar finns på källarväggar.

Puts/kalkutfällningar invändigt på källarytterväggarna är ett tecken på att källarens utvändiga fuktskydd inte längre fungerar tillfredsställande.

För att åtgärda detta måste källarens utvändiga fuktskydd förbättras. Läs Anticimex faktablad om källare för tips och råd.
